Vom Kreuzweg zur St.-Anna-Kapelle in Mariastein

Zur Geschichte, anlässlich der Restaurierung

Restaurierungsbericht

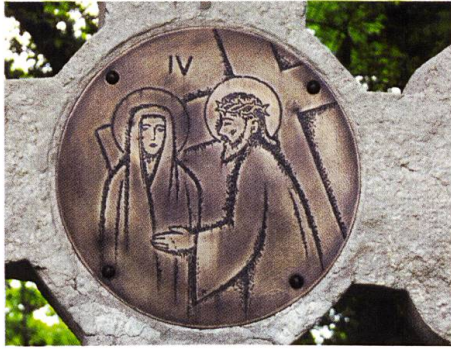
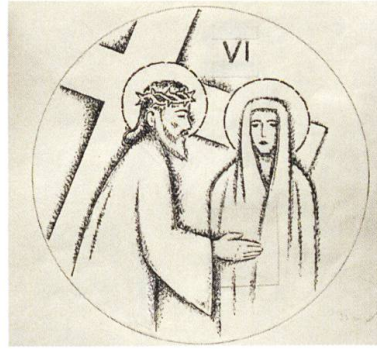
Jesus begegnet seiner Mutter, IV. Station des Kreuzweges; Medaillon und Entwurf (seitenverkehrt).

In Absprache mit dem Kloster machte Dr. Baumann den Kunstmaler Ferdinand Schott (1887–1964) ausfindig, der bereit war, Entwürfe für die Metallplatten zu machen. Fridolin Schwitter-Lagutt von der Cliché-Firma Schwitter in Basel anbot sich, die Entwürfe auf die runden Platten in Messinglegierung zu ätzen. Mit vier Schrauben wurden diese dann in die vorhandenen Rundungen der Kreuze eingelassen. 1953 war das Erneuerungswerk zur vollen Zufriedenheit der Altertümer-Kommission vollendet. Doch erst am 10. August 1956 wurde der Kreuzweg vom Kapuziner-Provinzial Sebastian Huber von Hochwald eingeweiht.
