# Denkmalpflege im Kanton Schwyz 1984/85

## Denkmalpflege im Kanton Schwyz 1984/85

*von Markus Bamert*

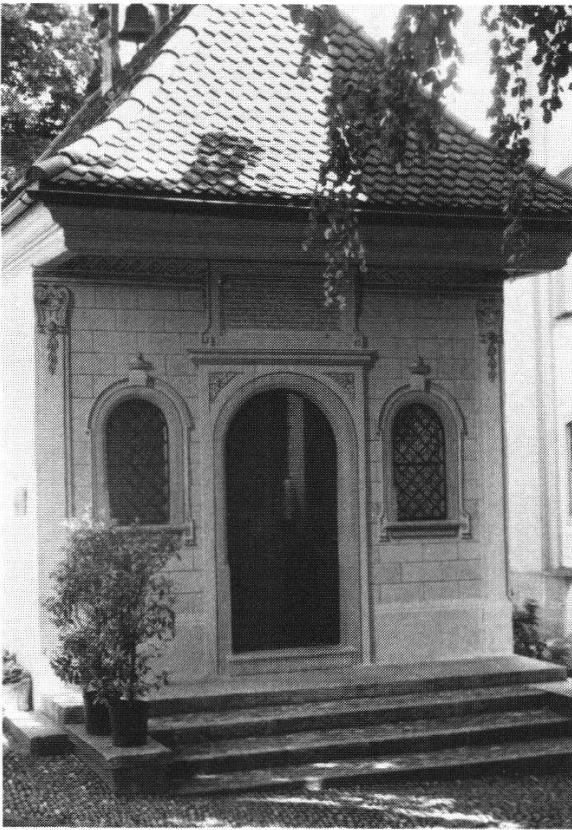
Schwyz, Kapelle Heilig Kreuz: Schauseite mit Grisaillebemalung, die eine Architekturgliederung vortäuscht. Die Inschrift über dem Portal beschreibt die Entstehung und Geschichte der Kapelle.

Die Fassadenmalereien in Grisaille mußten von Grund auf rekonstruiert werden, da der Trägerputz sehr angegriffen war. Das

Dachreiterchen erhielt den für das 17. Jahrhundert typischen ochsenblutroten Anstrich. (Meyer, André, Die Kunstdenkmäler des Kantons Schwyz. Neue Ausgabe Band I, Basel 1978, S. 201 ff. = Kdm N. A. I; Schweizerisches Künstler-Lexikon, 4 Bde; Frauenfeld 1905 – 1917, Bd. I, S. 466 = Künstlerlexikon)

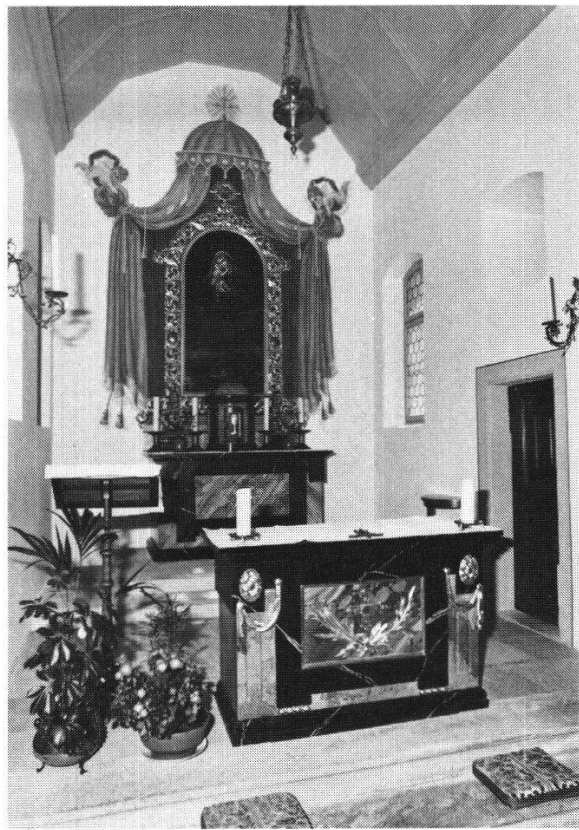
Schwyz, Kapelle Aufiberg: Blick in den neugestalteten Chorraum. Das alte Hochaltarbild wird von einer gemalten Draperie umrahmt. Im Vordergrund der klassizistische Zelebrationsaltar.

Im Innern erhielt das von Josef Tschümperlin (1809 – 1868) 1864 gemalte und signierte Hochaltarbild mit der Darstellung der Maria vom Guten Rat über dem Weiler Aufiberg eine Umrahmung mit einer gemalten, von zwei Putten gehaltenen Draperie. Im Kirchenestrich fand sich ein Stuckmarmortabernakel im klassizistischen Stil. Dieser steht nun wieder auf der neu geschaffenen Mensa des gleichen Stils. Die Mittelfüllung dieser Mensa lag ebenfalls im Kirchenestrich. Ein gut passender ehemaliger Fronleichnamsaltar aus Gersau dient als Zelebrationsaltar. Zusammen mit der aus der Franziskuskapelle von Morschach stammenden Chorampel bildet der Chorraum eine stilistische Einheit.

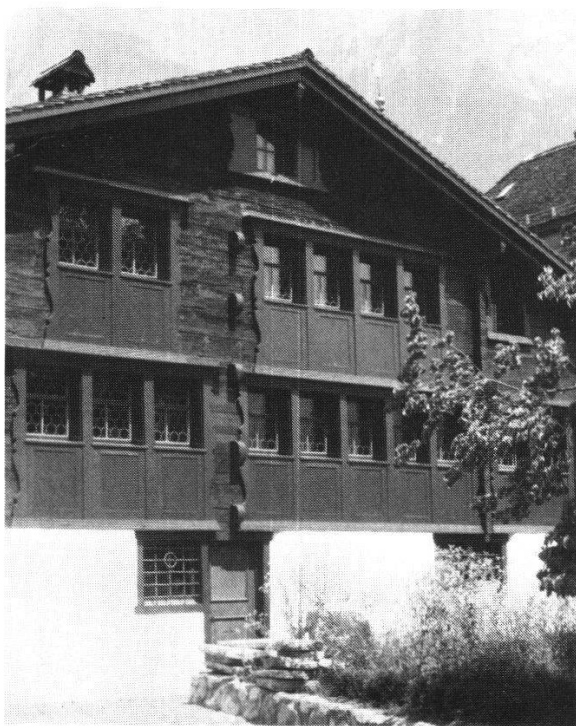
Schwyz, Haus Degen: Ansicht des ältesten Bauteils mit gotischen Reihenfenstern. Die Ziehladenverkleidungen konnten anhand des Befundes rekonstruiert werden. Bis tief ins 19. Jahrhundert waren in Schwyz noch verschiedene ähnliche «Tätschdachhäuser» vorhanden, die sukzessive durch Steinbauten ersetzt wurden.

Nach dem Entfernen des Putzes an allen vier Fassaden zeigte sich, daß ein großer Teil des ursprünglichen Holzstrickes gut erhalten war. Ebenso trat die alte Fenstereinteilung mit langgezogenen Fensterriegeln zu Tage.

Eindeutig zu interpretieren sind dagegen die nordseitigen Anbauten des 17. und 19. Jahrhunderts. Der Biedermeieranbau wurde farblich bewußt anders behandelt, um ihn optisch abzusetzen. Die Fachwerkkonstruktion erhielt nach Befund ihren ochsenblutroten Anstrich, der sich auch um die ganze Dachuntersicht sowie um die ornamentalen Fenstereinfassungen mit den Ziehladenverkleidungen der Ost- und Südseite zieht. Diese hat man in Resten noch am Ort unter dem Putz gefunden und konnte sie als wesentliches Gestaltungselement rekonstruieren.

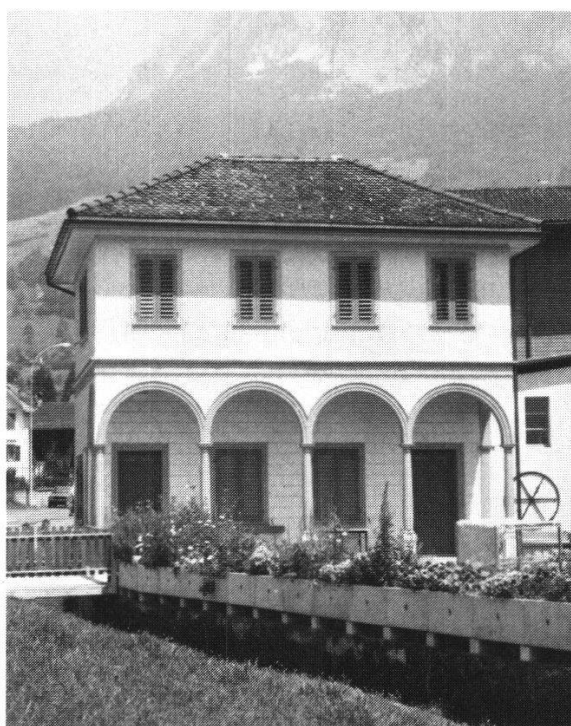
Schwyz, Stampf: Frühen Industrie- und Gewerbebauten wird in jüngster Zeit vermehrt Beachtung geschenkt. Für das 19. Jahrhundert ist die strenge Symmetrie der Fassaden sowie der geringe Neigungswinkel des Walmdaches typisch.

Interessant ist die architektonische Gestaltung des kleinen Baus, die weit über die reine Funktionalität hinaus geht. Der Bau, ganz in Holz errichtet, erhält durch den Ölfarbanstrich ein vornehmeres Aussehen. Die Vorderfront des Erdgeschosses täuscht eine Steinquadrierung vor. Vorge stellt sind gedrechselte Säulen, die Rundbogen tragen. Darüber liegt, abgetrennt durch ein Gurtgesimse, das mit einer regelmäßigen Fenstereinteilung versehene Obergeschoß. Die Fassaden sind mit einem Rundschindelmantel verkleidet. Das Walmdach mit einem recht knappen Vorsprung mit kassettierter Untersicht verrät den herrschaftlichen Einfluß.

Das Äußere des kleinen Industriebaus konnte unverändert restauriert werden und erhielt in diesem Zusammenhang seine ursprüngliche Farbe in verschiedenen Grautönen zurück.

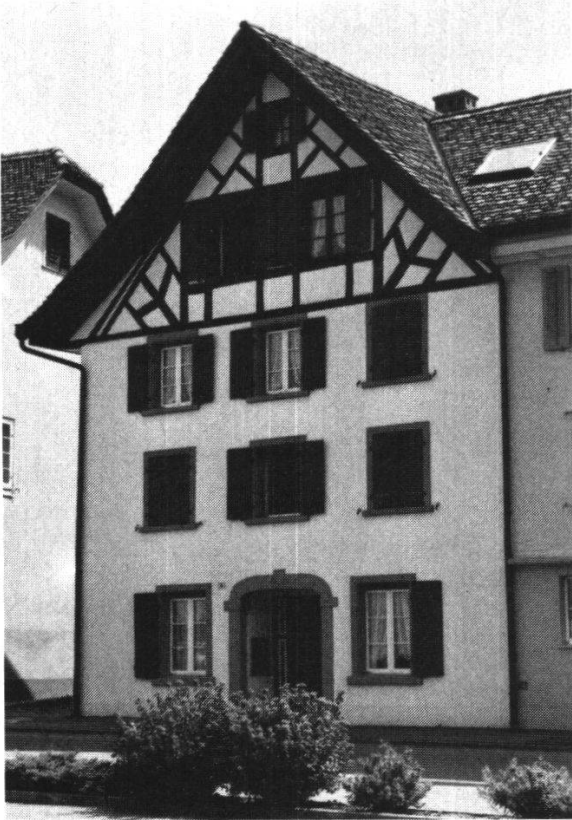
Arth, Haus Schuler: Einige Zeit vermutete man, Sichertriegelkonstruktionen seien in unserem Kulturraum ortsfremd. Bereits die Restaurierung des Hauses Eigel in Arth brachte jedoch nach Entfernen des Putzes eine original grau gestrichene Fachwerkkonstruktion zu Tage. Dieser Einfluß mitteländischer Architektur konnte anhand des Hauses Schuler bestätigt werden.

Mit der Restaurierung des Hauses Schuler durfte somit in Arth neben dem Haus Eigel, ein zweiter Bau mit Sichtfachwerk restauriert werden. Damit bestätigte sich die Vermutung, daß auch in unserem Gebiet Fachwerkkonstruktionen häufiger anzutreffen sind als bisher angenommen. Der Einfluß der zugerischen und luzernischen Stadtarchitektur wird dadurch bis nach Arth deutlich. Fachwerkkonstruktionen mit dekorativem

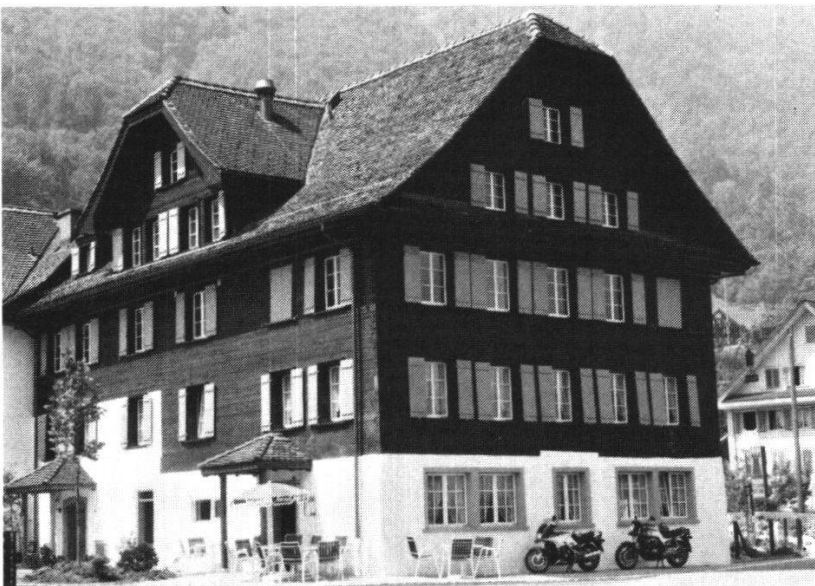
Arth, Haus Turm: In Größe und Proportionen ist der mächtige Baukörper in Strickwerkkonstruktion einem Bürgerhaus in Massivbauweise angeglichen. Typisch für die Zeit sind die fehlenden Balkenköpfe, die großzügige Sprossenteilung sowie die festen Fensterläden.

Bereits vor Baubeginn hatte sich gezeigt, daß der Altbau aus zwei Epochen stammt. Der bergseitige Teil erwies sich als der ältere. Er besitzt noch die ursprüngliche und regelmäßige Fenstereinteilung sowie Klebdächer mit geschweiften Bügen und einen massiv gemauerten Gewölbekeller. Die Datierung dieses Teils darf um 1700 angesetzt werden.

Straßenseitig wurde gegen 1800 ein großer Baukörper angebaut. Nach dem Entfernen der Eternitverkleidung zeigte sich das Strickwerk in einem sehr guten Zustand. Es konnte auf Sicht belassen werden, nachdem als allfällig notwendige Alternative eine Verkleidung mit Rundschindeln vorgesehen war. Auch wurden die klassizistischen Eckverkleidungen entfernt, da darunter die alten Profilbalken längs des Dachgiebels noch vorhanden waren. Der Eckverband ohne sichtbare Balkenköpfe ist für unsere Gegend eher ungewöhnlich, zeigt aber, daß der Erbauer eine starke Anlehnung an den Massivbau wünschte. Heute präsentiert sich das Haus Turm als stattlicher, gut proportionierter Baukörper mit seiner ursprünglich regelmäßigen Fensterverteilung und den glatten Fensterläden. Der neue Anbau in Massivbauweise fügt sich unaufdringlich an den Altbau.

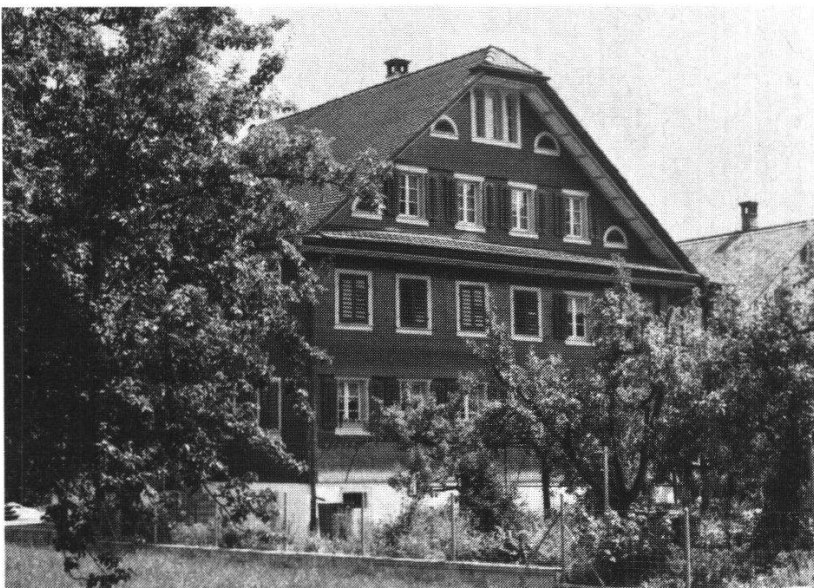
Arth, Haus Büeler: Im 19. Jahrhundert wurde es üblich, ältere Blockbauten zu modernisieren. Dies geschah mittels einer gestrichenen Rundschindelfassade, aber auch durch eine neue, symmetrische Fensteranordnung mit biedermeierlicher Sprossenteilung. Zusätzlich erhielt das Haus Büeler eine kassettierte Dachunterseite sowie halbrund geschlossene Fenster im Giebelbereich.

Neben dem alten Schulhaus und dem Bürgerheim steht ein großes Holzhaus mit vorgelagertem Garten, das Haus Büeler. Wie die Bausubstanz und die Struktur des Innern bestätigten, gehört das Haus noch in die zweite Hälfte des 18., wurde aber in der ersten Hälfte des 19. Jahrhunderts durch regelmäßige Fensterordnung, Rundschindelschirm und dekorative Zutaten biedermeierlich verändert.

Das Haus hat man einer gründlichen Außenrestaurierung unterzogen. Schlechte Anbauten konnten entfernt werden. Das mächtige Dach erhielt eine Eindeckung mit Biberschwanzziegeln. Die Schindelfassade aller Hausfronten mußte großflächig ausgewechselt werden, ebenso sämtliche Fenster. Die Schindeln erhielten einen klassischen ochsenblutroten Anstrich, ähnlich dem Hirschen in Steinen; die Jalousien setzen sich in blaugrün ab.

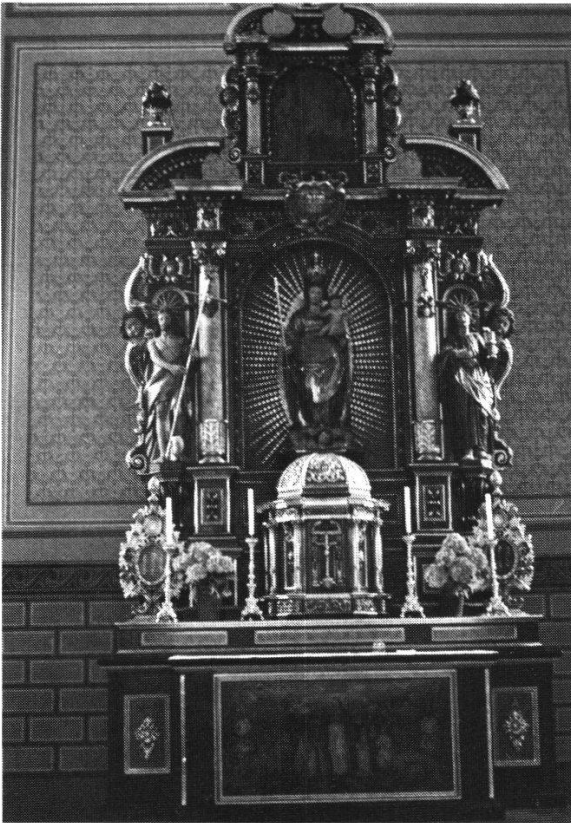
Oberiberg, Pfarrkirche: Anhand von Freilegungsproben und alten Photographien konnte die Dekorationsmalerei im Schiff und Chor rekonstruiert werden. Im breiten Chor fand der aus der Werkstatt des Meinrad Büeler stammende Hochaltar der alten Pfarrkirche einen würdigen Platz. Erstaunlich ist die gute Einpassung der Fassung des 17. Jahrhunderts in einen Kirchenraum des 19. Jahrhunderts.

ursprünglichen Malerei unter der grauen Tünche noch größere Restflächen vorhanden waren. Diese konnten freigelegt werden und boten zur Rekonstruktion wichtige Anhaltspunkte. Entsprechende Photomontagen bestätigten, daß der ehemalige Hochaltar im großen Chor gut plaziert werden könnte, ohne verloren zu wirken. Durch Vermittlung der Urschweizer Denkmalpflege konnten zudem zwei klassizistische, dem Stil der Kirche angepaßte Seitenaltäre aus der abgebrochenen Kirche Langnau b/Reiden vermittelt werden. Die Kanzel aus der Erbauungszeit war noch vorhanden.

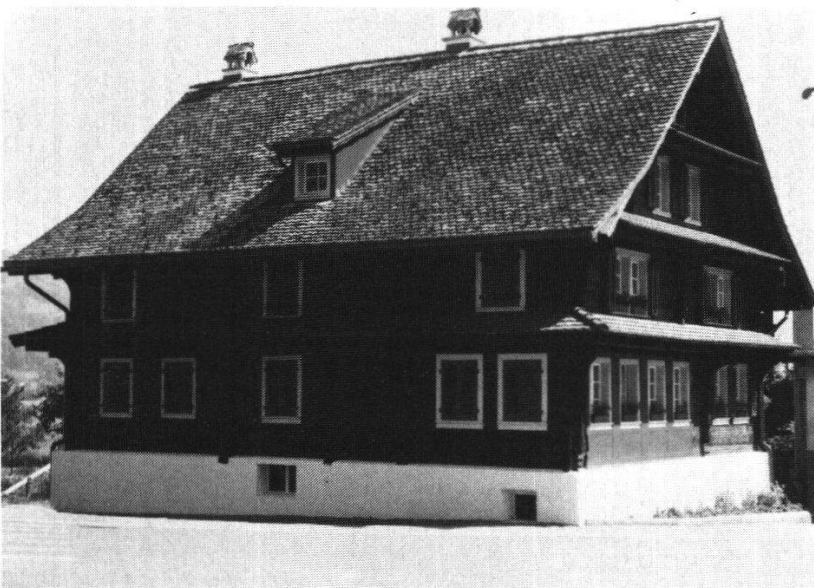
Lauerz, Haus Niedermatt: Der von der Pfarrkirche dominierte Dorfplatz von Lauerz ist von einigen Holzbauten verschiedener Prägung umgeben. Zum älteren Baubestand gehört das 1766 datierte Wohnhaus Niedermatt. Typisch für den beginnenden Klassizismus ist das einseitige Fehlen der Laube, an deren Stelle das Klebedach durchgezogen wird.

Das Dach mußte wiederum mit Biberschwanzziegeln bedeckt und das ganze Strickwerk einer gründlichen Holzbehandlung unterzogen werden. Der ehemalige Fensterriegel beim Stubenteil wurde mittels vorgeblendeter Zierladenverkleidungen optisch betont. Diese konnten anhand der alten, im rückseitigen Giebelfenster noch erhaltenen Dekoration rekonstruiert werden.

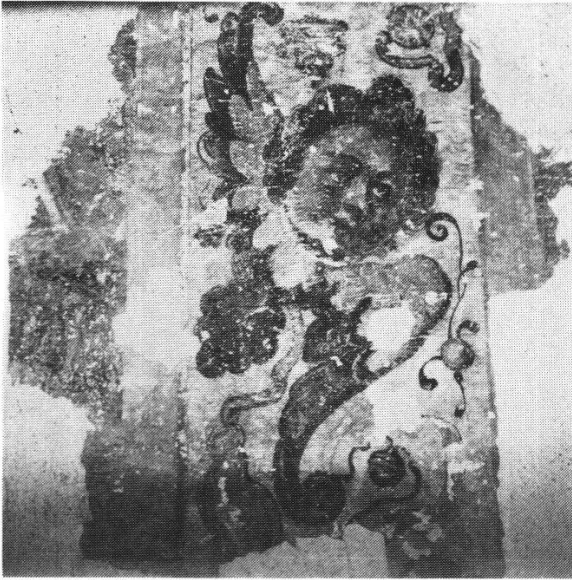
Siebnen, Kapelle St. Nikolaus: Der Bauuntersuch im Innern brachte reiche Wandmalereien aus dem 17. Jahrhundert zum Vorschein. Der Ausschnitt zeigt einen Teil des von zahlreichen späteren Übermalungen freigelegten Rahmenwerks eines Bildzyklus.

auf den ersten Blick scheint. Die spätgotischen Fenster ließen dies bereits vermuten. Der älteste Teil ist das Schiff und nicht, wie bisher angenommen, der gotische Chor. Nach dem Entfernen des Außenputzes kamen ein Rundbogenportal sowie zwei kleine romanische Fenster zum Vorschein. Alte Putzreste zwischen dem romanischen Schiff und dem angebauten gotischen Chor ließen sich feststellen. Das recht sorgfältige romanische Mauerwerk mit den alten Öffnungen wurde steingerecht aufgenommen.

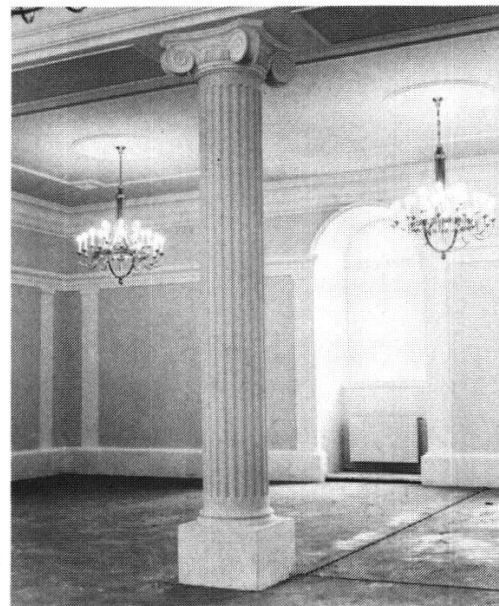
Einsiedeln, Altes Schulhaus: Der strenge Baukörper wird in der Mittelachse durch einen monumentalen Risalit mit ionischen Säulen und bekrönendem Mittelgiebel aufgelockert. In dieser strengen Architektur erinnert das Schulhaus an die Statthaltereigebäude des Klosters. Gemeindesaal im Erdgeschoß. 1846 wurde der große Saal als Jugendkapelle eingerichtet. Weder Altar, Kanzel oder Bestuhlung dieser Epoche waren noch vorhanden. Deshalb entschloß man sich im Zusammenhang mit der Restaurierung den zweiseitig großzügig beleuchteten Saal im Stile des Klassizismus neu zu gestalten. Dadurch hält der Bau auch innen, was er außen verspricht.

Fast abgeschlossen ist zur Berichtszeit auch die Arbeit am neugestalteten klassizistischen Saal im Erdgeschoß. Er wird durch zwei ionische Säulen unterteilt. Die Unterzüge gliedern die Decke in vier gleiche Teile, die mit feinen Stuckprofilen dekoriert sind. Flache Wandpilaster gliedern

die Wände. Der plastische Stuck ist in neuem Weiß, die Grundflächen in einem warmen Gelbton gehalten. Dank der Verwendung von reinem Sumpfkalk wirkt der Anstrich transparent. Vorbild für diese anspruchsvolle Raumgestaltung ist der Mitteltrakt der Südfassade des Schulhauses. Der Parkettfußboden ist in ortsüblicher Weise in große Quadrate aus hellem Ahornholz unterteilt, die von dunklen Nußbaumfriesen begleitet werden. Die Leuchter im Empirestil tragen zur festlichen Atmosphäre bei. (Kälin, Wernerkarl, Beiträge zur Geschichte des Alten Schulhauses und der Schulen in der Waldstatt Einsiedeln, Einsiedeln 1985)

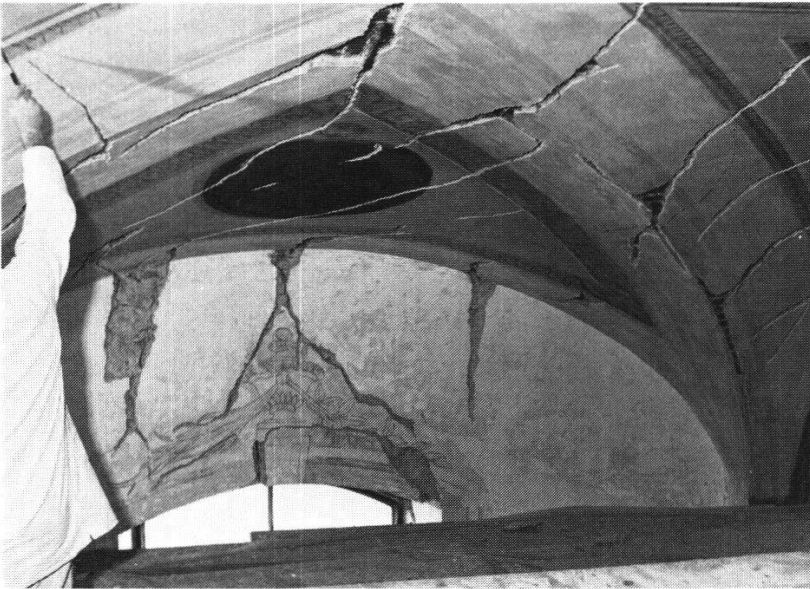
Wollerau, Pfarrkirche: Die Aufnahme zeigt den bedenklichen Zustand der Kirchendecke. Jeder Riß muß möglichst ohne Substanzverlust geöffnet und neu geschlossen werden, bevor die Dekorationsmalerei ergänzt werden kann.

Die großformatigen Deckenbilder, vermutlich von Jos. Anton Mesmer aus Saulgau 1783 ausgeführt, sind nur an wenigen Stellen übermalt, so daß deren Restaurierung wenig Probleme ergeben sollte. Dagegen ist die gliedernde Dekorationsmalerei auf der ganzen Fläche beinahe vollständig übermalt. Schürfungen haben indessen ergeben, daß das Original stark beschädigt ist und die Übermalung mit wenigen Ausnahmen mit jenem identisch ist. So haben sich Renovationskommission und Denkmalpflege entschlossen, den heutigen Zustand zu belassen, d.h. die Fresken lediglich zu reinigen, die starke Rißbildung im Putz auszuflicken und die Fehlstellen zu retouchieren. Die dekorativen Fensterumrahmungen und die bekrönenden Vasen entsprechen nicht dem Original. Dieses ist aber freilegbar.

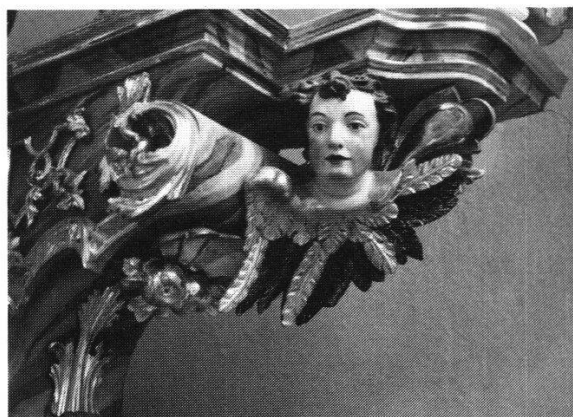
Konsolengel am Hochaltar: Gut sichtbar ist die für unsern Kulturraum ungewohnt kräftige Marmorierung. Im bündnerischen Raum, woher die Altäre stammen, ist diese aber durchaus üblich.
