Denkmalpflege im Kanton Schwyz 1985/86

von Markus Bamert

Einleitung

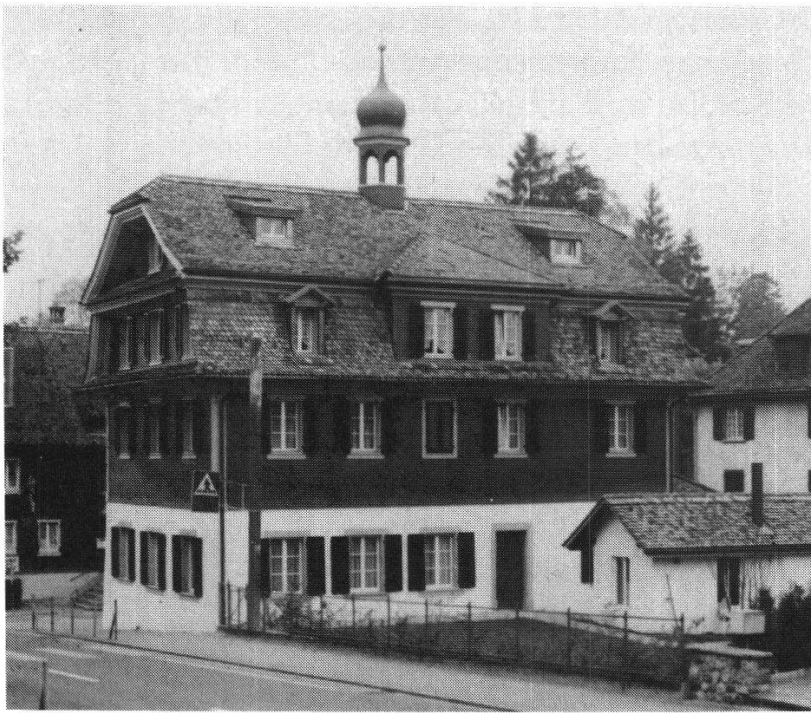
Goldau; Pfrundhaus, Außenansicht nach der Restaurierung mit dem rekonstruierten Glockentürmchen

Das Pfrundhaus konnte sein Aussehen im Verlaufe der Jahrzehnte nicht vollständig erhalten. Mit dem Bau der ersten Kapelle und später der jetzigen Pfarrkirche wurde das Glockentürmchen überflüssig, diente doch der Saal im Erdgeschoß nicht mehr als Kapelle. Im Zusammenhang mit der Straßenerweiterung von 1900 wurde die straßenseitige doppeläufige, geschweifte Treppenanlage abgebrochen. Das Innere wurde mehrfach wesentlich verändert. Von der alten Bausubstanz waren lediglich noch einige sehr schöne geschnitzte Türen und deren Einfassungen vorhanden. Das Äußere des Gebäudes befand sich indessen noch im originalen Zustand, abgesehen vom vermutlich erst Mitte des 19. Jahrhunderts angebrachten Schindelschirm. Der Bau untersucht zeigte, daß dieser bereits ursprünglich rot gestrichen war und mit den grau gefaßten Dachuntersichten und Ecklisenen kontrastierte. Anhand alter Ansichten konnte auch das Türmchen rekonstruiert werden. Die Sandsteinarbeiten des Sockelgeschoßes bedurften ebenfalls einer dringenden Erneuerung. Heute präsentiert sich das alte Pfrundhaus wiederum als Zeuge des nach dem Bergsturz ungebrochenen Bauwillens der Goldauer.

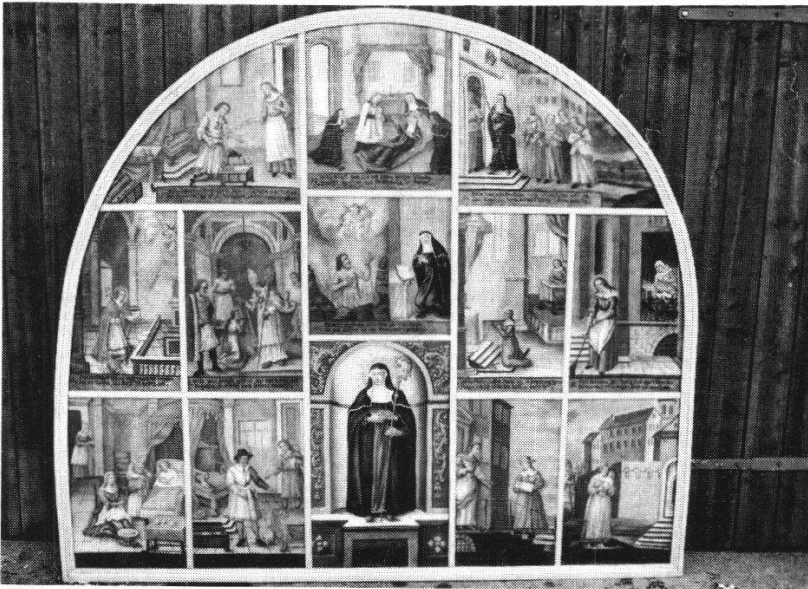
Unteriberg; Kapelle
St. Ottilien, der restaurier-
te Bildzyklus mit Darstel-
lungen von Wunder-
szenen, die sich um die
Heilige abspielten

Am Äußern wurde der stark zementhaltige Putz durch einen Kalkputz ersetzt. Das Dach erhielt einen Belag aus patinierten Biberschwanzziegeln, das Holzwerk wurde rot und grau gestrichen. Die Altarwand im Innern ziert ein mehrteiliger Zyklus aus dem Leben der Hl. Ottilie. Die etwas naive Malerei ist auf Leinwand gemalt. Die einzelnen Bildfelder waren auf einen verwurmt und zerrissenen Holzträger aufgezogen. Es gelang dem Restaurator hervorragend, die einzelnen Felder zu lösen, planieren, reinigen und zu ergänzen. Als neuer Bildträger bot sich eine wasserfest verleimte Sperrholzplatte an, auf welche die einzelnen Leinwandstücke ohne feste Verbindung montiert wurden, sodaß der Leinwandcharakter der Bilder erhalten bleiben konnte. Ein Tonplattenboden sowie die neue eingezogene Holzdecke tragen zur Atmosphäre bei.

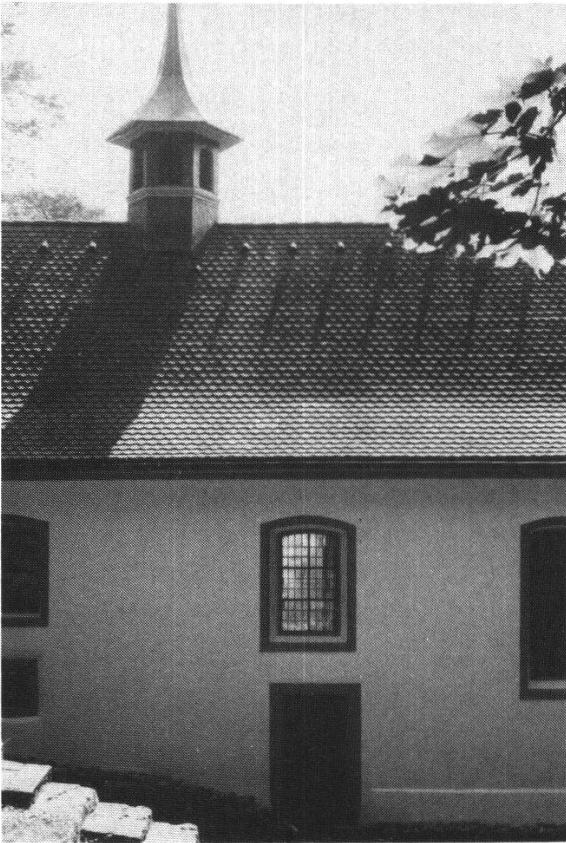
Gersau; Kapelle Kindlimord nach der Restaurierung

Die Kapelle Kindlimord zeigte sehr starke Feuchtigkeitsschäden, welche teils auf die waldige Lage und auf den Bergdruck, teils auch auf den bei der letzten Restaurierung angebrachten stark zementhaltigen Putz zurückzuführen waren. Als erste Maßnahme wurde der Zementputz in der Sockelzone entfernt und mittels Bitumeninjektionen eine Horizontalisolierung durchgeführt. Nach Unterbruch von einem Jahr wurde die Kapelle vollständig mit einem strukturierten, abgekelten Kalkputz versehen. Neben den notwendigen Erneuerungsarbeiten am Dach wurde gleichzeitig das Dachreiterchen mit Kupfertitanschindeln gedeckt und mit dem für diese Zeit üblichen rot-grauen Anstrich versehen.

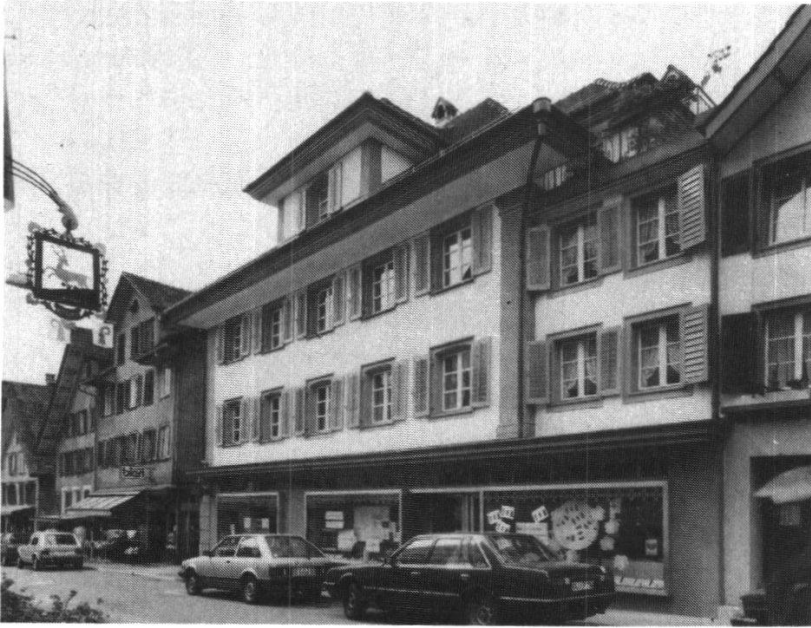
Küßnacht; Haus zur Taube, Außenansicht nach der Wiederherstellung der ursprünglichen Fassaden-dekoration

Der zwischen Barock und Klassizismus entstandene strenge Baukörper mit Walmdach wurde insbesondere im Erdgeschoß mehrfach verändert. An den Stuckprofilen fanden sich noch Reste einer alten Fassadenbemalung, die anhand von Vergleichsbeispielen rekonstruiert werden konnte. Sie verleiht dem Bau heute wieder seine alte Prägnanz.

Das Erdgeschoß konnte nur zum Teil zurückgeführt werden, da es heute einem andern Zweck als zur Erbauungszeit dient. Die Entfernung der ortsfremden Marmorverkleidung wirkt beruhigend. Die überdimensionierten Öffnungen in diesem Geschoß wurden teilweise geschlossen. So erhielt das Parterre seinen muralen Charakter zurück.

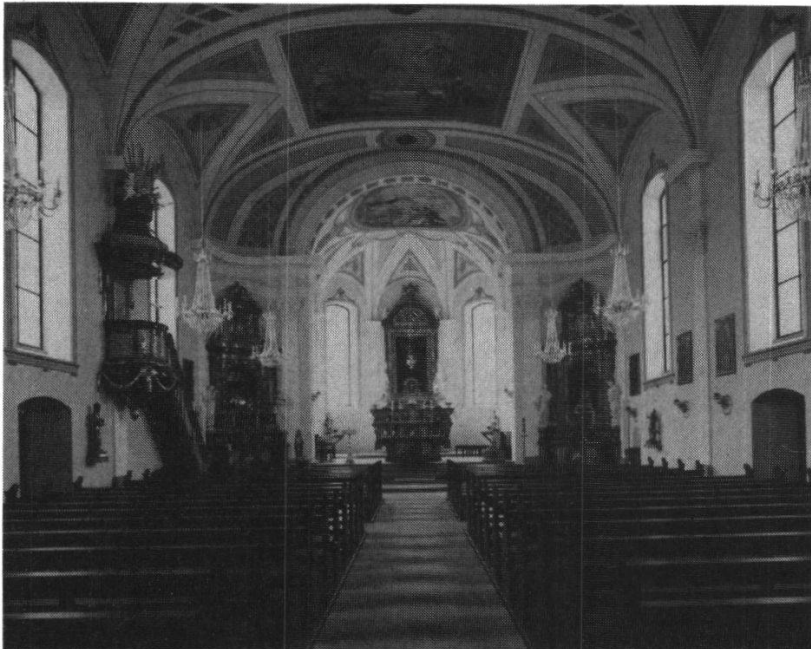
Wollerau; Pfarrkirche St. Verena, durch die sorgfältige Innenrestaurierung erhielt der weite Raum seine ursprüngliche Festlichkeit zurück

Durch die Restaurierung erhielt die Pfarrkirche Wollerau ihr altes feierliches Aussehen zurück. Über die Arbeiten an den Deckenmalereien wurde bereits letztes Jahr berichtet. Diese konnten abgeschlossen werden und die Deckenbilder und Dekorationsmalereien aus der Hand von Johann Georg Mesmer präsentieren sich wieder in ihrer ursprünglichen Helligkeit und Frische.

gebaut werden mußte. Der linke Seitenaltar beherbergt die wertvolle spätgotische Maria-End-Gruppe, die angeblich aus Wädenswil stammt. Der Untersuchung hat gezeigt, daß von der ursprünglichen Fassung lediglich noch Reste vorhanden sind. Dafür kam unter späteren Übermalungen die zu den Altären passende Fassung des 18. Jahrhunderts zum Vorschein. Gut in den linken Altar integriert ist eine barocke Prozessionsfigur der heiligen Kolumba. Die neue Kanzeltreppe, der Taufstein sowie der Zelebrationsaltar wurden formal in farblich angepaßtem Schlißmarmor ausgeführt.
