Rubrik: Denkmalpflege im Kanton Schwyz 1992/93

Denkmalpflege im Kanton Schwyz 1992 / 1993

Markus Bamert

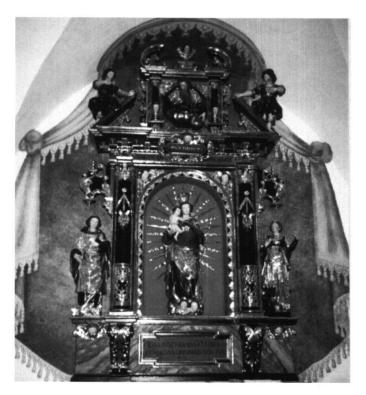
Abb. 2: Schwyz, Klösterli St. Josefim Loo. Im Innern dominieren heute der freigelegte Wandputz aus der Bauzeit und die dunklen Barockaltäre des 17. Jahrhunderts.

Der gründliche Bauuntersuch im Innern zeigte, dass alter Wandputz unter der Gipsglätte des späten 19. Jahrhunderts grossflächig erhalten war. Zwar war er zur besseren Haftung der Gipsglätte angespitzt worden, konnte aber freigelegt und erhalten bleiben. Zusammen mit der wertvollen Ausstattung aus der Zeit des Klösterlirektors Zehnder entstand der Leitfaden für die Restaurierung. Der alte Wandputz umriss auch die Form der ehemaligen Holzdecke. Zusammen mit dem Rhythmus der Nagellöcher im Dachstuhl konnten Form und Abfolge der Bretterdecke rekonstruiert werden. Die Bretter zeigen heute eine kalk-

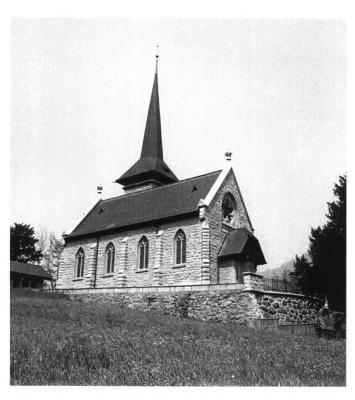
Abb. 6: Arth, reformierte Kirche Oberarth. Die Sandsteinfassaden nach der Sanierung. Wiederhergestellt sind die Firstabdeckungen aus Granit mit aufgesetzten Kreuzblumen.

Im gesamten sind die Hausteinpartien recht gut erhalten; Steinersatz war deshalb relativ wenig notwendig. Hingegen mussten einige Stellen aufmodelliert und neu gestopft werden. Anlässlich der Aussenrenovation der fünfziger Jahre waren hingegen die Abdeckplatten und die Kreuzblume an der Stirnfront verschwunden. Diese Partien wurden anhand von Photodokumentationen und der erhaltenen Abdeckung auf der Chorseite rekonstruiert.

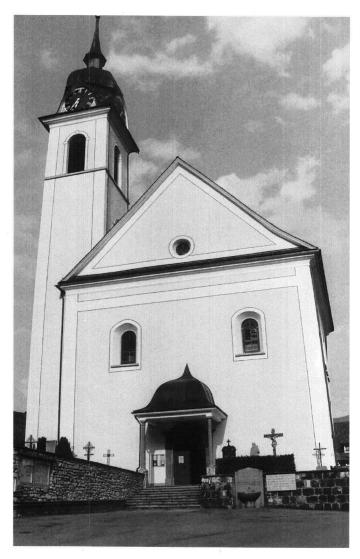
Abb. 11: Muotathal, Pfarrkirche St. Sigmund und Waldburga. Die Hauptfassade nach der Wiederherstellung der aufgemalten architektonischen Gliederung.

In einer ersten Restaurierungsphase mussten der Turm, der interessanterweise auf der Eingangsseite und nicht im Bereich des Chores angebaut ist, sowie die Westfront saniert werden. Obwohl die ganze Kirche vor einer Generation neu verputzt worden ist, konnten beachtliche Reste der alten Architekturbemalung erfasst werden. Insbesonders fanden sich diese Reste im Bereich der Turmjalousien. Dort waren neben Spuren der ockerfarbenen Fassadenbemalung auch Restflächen des ursprünglichen Abriebes und der einfachen Gliederung mit dunklen Bändern vorhanden. Diese Architekturgestaltung ist heute wiederhergestellt. Auch Spuren der alten Jalousiefarbe waren in diesem Bereich vorhanden. Obschon nun die Farben der restaurierten und unrestaurierten Partien etwas auseinandergehen, wird dies kaum als negativ empfunden.

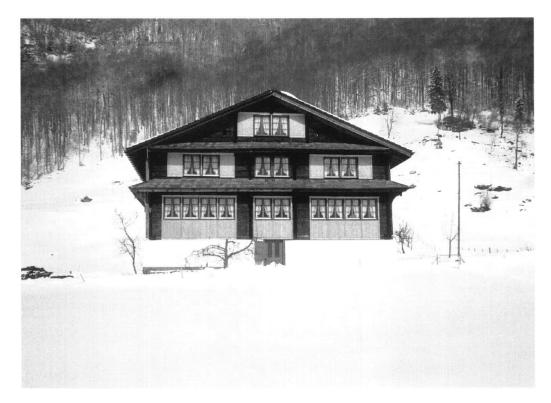
Abb. 12: Muotathal, Haus Boden, Ried. Innerhalb der Streusiedlung Ried besitzt das Haus Gwerder, Boden, einen sehr hohen Stellenwert. Bereits von aussen ist anhand der Fenstereinteilung zu erkennen, dass es als doppelmänniges Haus geplant wurde.

Das Haus Boden wurde ursprünglich als doppelmänniges Bauernhaus errichtet, das im First getrennt war. Das Restaurierungskonzept sah vor, die beiden Wohnungen beizubehalten, aus praktischen Gründen aber übereinanderzulegen. Dies bedeutet, dass die Grundstruktur im wesentlichen beibehalten werden konnte, das Treppenhaus aber Richtung Haupteingang verschoben werden musste, um die beiden Wohnungen separat erschliessen zu können.

Der seitliche, unvorteilhafte Garagenanbau konnte eliminiert werden. Leider waren die traufseitigen Blockwände sehr schlecht erhalten, so dass hier eine Verbretterung angebracht werden musste. An der absolut symmetrisch aufgebauten Hauptfront fanden sich Reste der Ziehläden, diese wurden rekonstruiert. Auf eine farbliche Anpassung derselben wurde aber verzichtet; die Zeit wird das Ihrige dazutun.

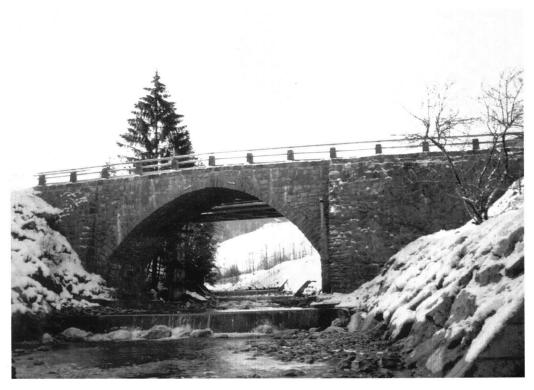
Abb. 13: Ober- / Unteriberg, Jessenenbrücke. Blick auf den flach gespannten Bogen, der von zwei kräftigen Widerlagern gehalten wird.

Eindringendes Wurzelwerk drohte die Brücke zu zersprengen. Eine grössere Partie war bereits abgerutscht und verloren. Auch fehlten wesentliche Teile der Abdeckplatten auf der Mauerkrone. Festgestellt werden konnte, dass zur Sicherung der Fussgänger und Fuhrwerke keine Mauer hochgezogen war, sondern dass der Rand möglicherweise gar nicht abgesichert war.

Der massive Bogen war recht gut erhalten, so dass im wesentlichen nur die Fugen neu gestopft werden mussten. Problematischer war der Zustand der Widerlager. Hier mussten bedeutende Teile mit dem bestehenden Material neu hochgezogen werden. Das gleiche galt für die Gehfläche. Recht aufwendig gestaltete sich die Suche nach entsprechenden spaltbaren Steinen in der näheren Umgebung. Neu dazugekommen ist die Randsicherung mit Pilonen mit durchgestossenen Rundhölzern nach ortsüblichen Vorbildern. Heute dient die Brücke als Fussgängerübergang, was die Konstruktion eines Trottoirs auf der neuen Brücke erübrigte.

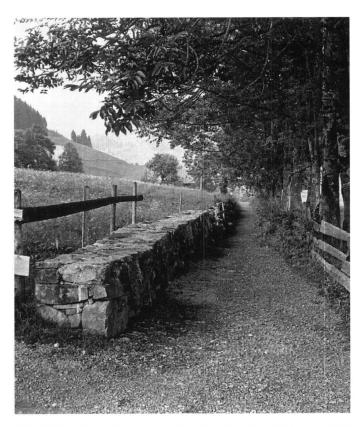
Abb. 14: Unteriberg, Gasse in der Schmalzgruben. Ein Teil der rund 500 Meter langen Gasse. Das abgebildete Wegstück wird lediglich auf der Bergseite von einer Stützmauer abgegrenzt.

Das in Unteriberg erhaltene Wegstück ist etwa ¹/₂ km lang und existiert nur noch, weil die neue Zufahrtsstrasse tiefer im Tal angelegt worden war. Der Untersuch des besagten Wegstücks hat gezeigt, dass es sich um eine Mischung von Trockenmauer und vermörtelter Bruchsteinmauer handelt. Es ist anzunehmen, dass Mörtel nur soweit angewandt wurde, wie er zur Sicherung der Steine notwendig war.

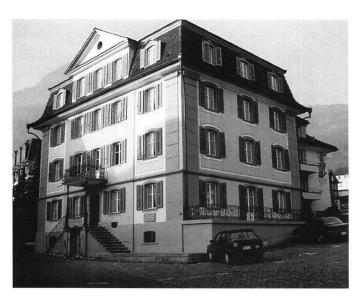
Abb. 15: Gersau, Herrenhaus Hof. Die Fassaden zeigen die wiederhergestellte, teils plastische, teils malerische Gliederung.

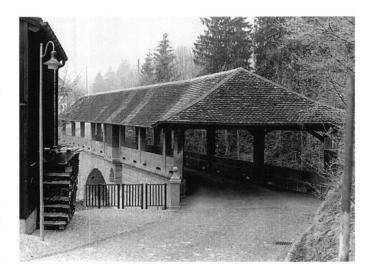
Abb. 27: Einsiedeln, Teufelsbrücke, Egg. Blick auf den Brückenkopf der Einsiedlerseite mit wiederhergestellter Brüstungsmauer.
