Denkmalpflege im Kanton Schwyz 2020

Monika Twerenbold

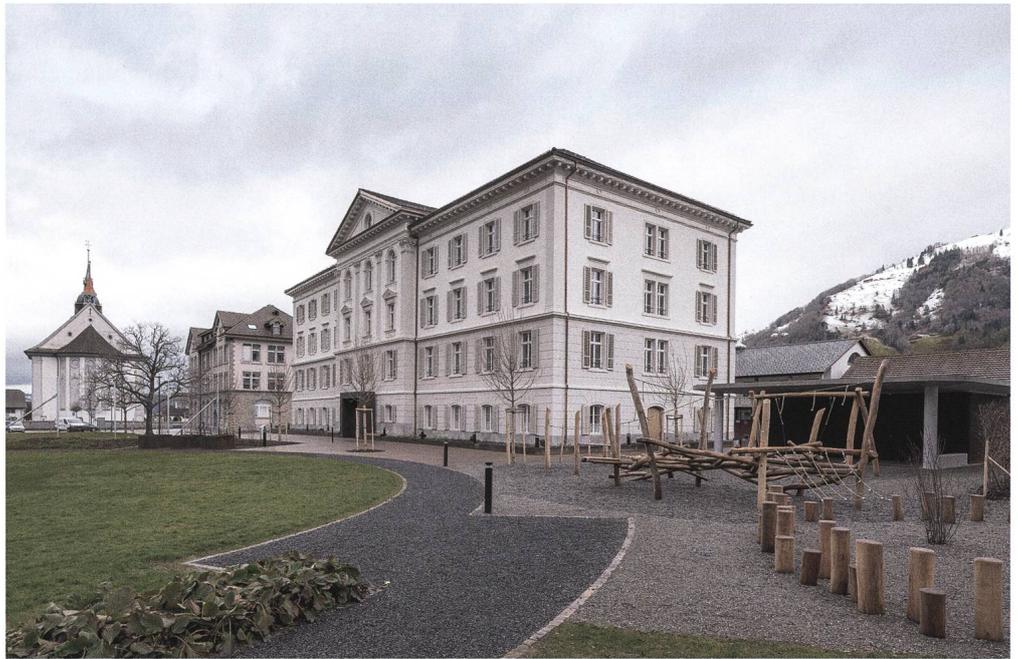
Abb. 3: Arth, Altersheim und Kindergarten Hofmatt: Hauptfassade, Ansicht von Süden.

und zur Schulanlage Hofmatt/Zwygarten. Es handelt sich um einen viergeschossigen stattlichen Bau im Stil des Spätklassizismus mit dreiaxsigem leicht erhöhtem Mittelbau, an den die je vierachsigen Seitenflügel anschliessen. Der Sockelbereich geht über zwei Geschosse und besticht durch eine rustizierte Gestaltung aus Sandstein. Die untersten etwas kleineren Fenster weisen einen rundbogigen Abschluss auf, während die darüber folgenden Fensterreihen gleichmässig die Fassaden gliedern. Der mit einem glatten Putz gestaltete zweigeschossige Oberbau wird seitlich von einfachen Lisenen abgeschlossen. Der Mittelrisalit ist über dem Sockelgeschoss reicher gestaltet; so gliedern korinthische Säulen die hohen Fensteröffnungen, und ein prächtiges Tympanon mit einem zentralen Rundfenster bildet den oberen Abschluss. Der Bau wird von einem mächtigen Walmdach abgeschlossen.

Die denkmalpflegerische Begleitung konzentrierte sich auf die Restaurierung der Fassaden. Auf den ursprünglich geplanten Ersatz der Putzschicht wurde nach sorgfältiger Abwägung verzichtet. Die Restaurierungsarbeiten konzentrierten sich auf einige partielle Reparaturen und einen Neuanstrich mit mineralischen Farben in verschiedenen Farbtönen.

Das ursprüngliche Ziel war eine Annäherung an die farbliche Fassung des 19. Jahrhunderts. Leider konnten keine historischen Farben durch Sondierungen freigelegt werden. Man einigte sich auf ein warmes, frisches und in sich stimmiges Farbkonzept. Das ganze Haus wurde mit neuen Holzfenstern mit typischer Sprossenunterteilung versehen. Mit dem Ausdämmen des Dachgeschossbodens und den neuen Fenstern konnte die Gebäudehülle energetisch ertüchtigt beziehungsweise saniert werden. Mit der Erneuerung der südwestlichen Parkanlage wurde auch die Umgebung aufgewertet und für Jung und Alt zugänglich gemacht.
