# Denkmalpflege im Kanton Schwyz 2021

Monika Twerenbold

## Schwyz, Seewen, alte Marienkirche, Bienenheimstrasse, KSI<sup>1</sup> 01.116

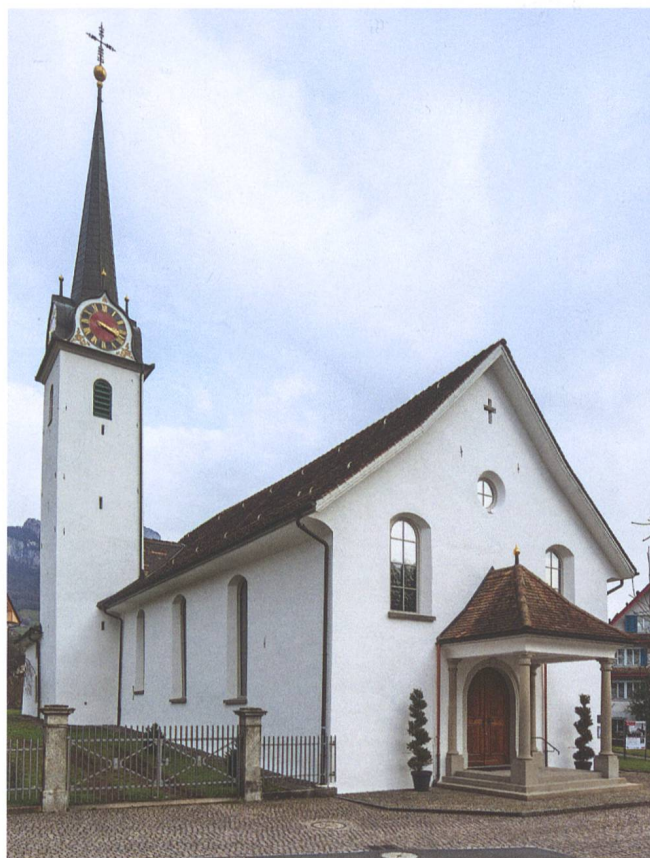
Abb. 1: Schwyz, Seewen, alte Marienkirche: Aussenaufnahme von Westen.

Grundsätzlich befindet sich die alte Marienkirche in Seewen in einem guten Zustand. Die im Jahre 2020 vorgenommene Bauanalyse hat ergeben, dass dennoch verschiedene Sanierungsmassnahmen notwendig sind und weitere bald anstehen werden. Der Zeitpunkt war günstig für Reinigungen und Konservierungen, aber auch für die Erneuerung technischer Einrichtungen. Gleichzeitig wurde auch die Gelegenheit benutzt, um diverse energetische Verbesserungen zu tätigen.

Eine Reinigung des partiell verschmutzten Putzes war sinnvoll, damit sich auf diesen Putzflächen nicht Ablagerungen wie Flechten oder Pilze ansiedeln. Putzabplatzungen (gelöster oder abgefallener Putz) im Sockelbereich, einzelne Sandsteinelemente, Dach und Holzgesimse mussten substanzschonend repariert werden. Einige Fensterrahmen samt Kittfugen waren verwittert. Im Rahmen einer Instandsetzung wurde die heutige einfache Schutzverglasung durch ein zusätzliches Isolierglas ersetzt.

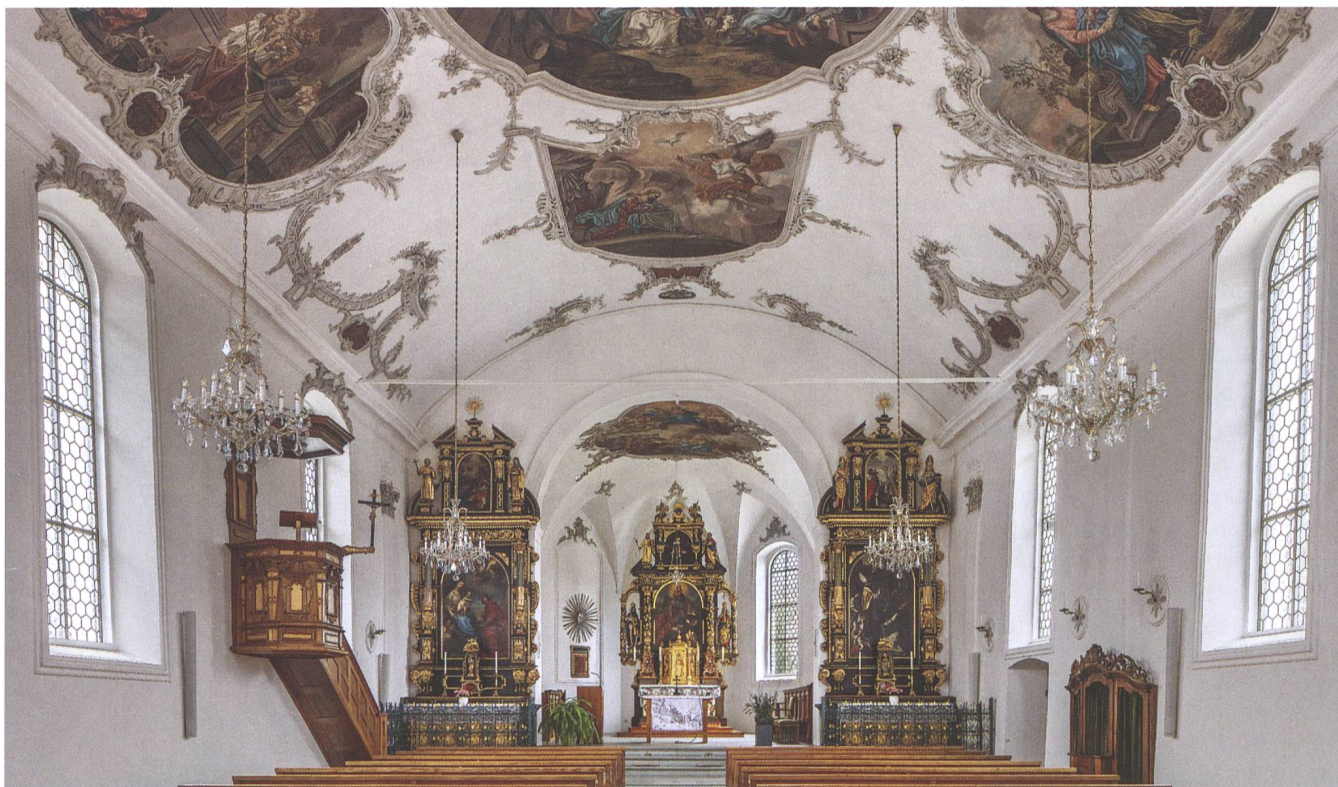
Abb. 2: Schwyz, Seewen, alte Marienkirche: Innenaufnahme mit Blick Richtung Chor.

Die Verschmutzung der Raumschale war mässig. Auch hier war eine sanfte Reinigung von Vorteil, damit die Schmutzpartikel nicht in tiefere Schichten vordringen. Die gesamte Ausstattung samt Stuckaturen wurde kontrolliert und konserviert. Bei den Altären waren Massnahmen notwendig, da partiell Schimmelpilz festgestellt wurde. Hier ist in Zukunft gezieltes Lüften im Frühling und Sommer wichtig und für das Raumklima entscheidend.

Beim Holzwerk (Chor- und Beichtstühle, Ratsherrenge- stühl, Kanzel, Treppen und Türen) empfahl sich eine sanfte fachgerechte Restaurierung. Der Schutzlack der Bänke musste erneuert werden. Eine neue Oberflächenbehandlung, die später Teilrestaurierungen erlaubt, wurde angestrebt. Das Gleiche galt für den Holzboden unter den Bänken.

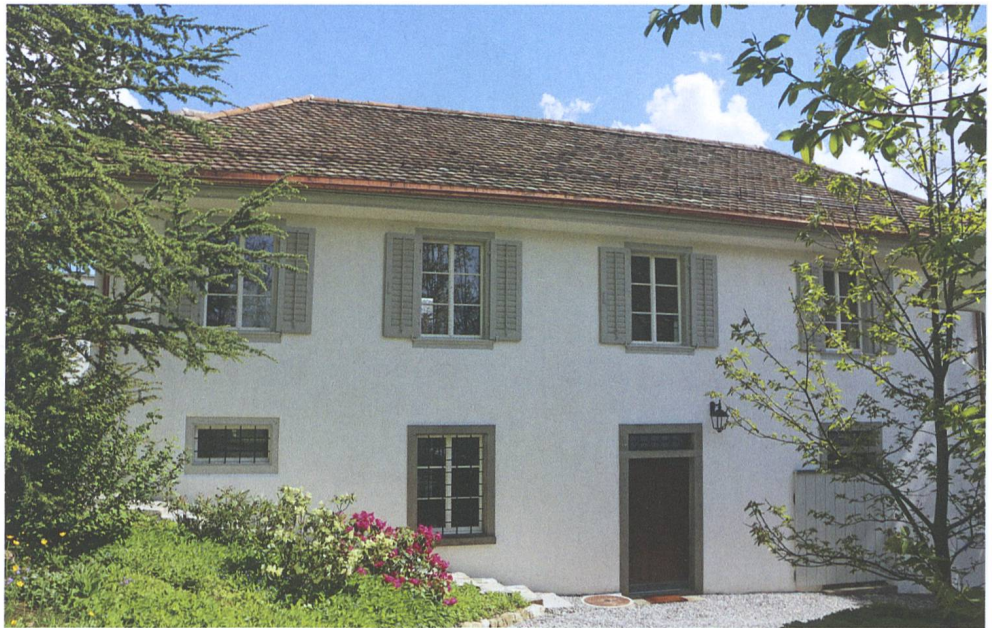
Abb. 3: Schwyz, Palais Kyd, Kappel-  
matt, Ökonomiegebäude: Aussenauf-  
nahme von Nordwesten.

pflge auf. In Absprache mit Eigentümerschaft, Architekt und Denkmalpflege wurde ein sorgfältiges Restaurierungsprojekt ausgearbeitet. Das Bruchsteinmauerwerk im Sockel war grundsätzlich in einem guten Zustand. Im Inneren musste der Putz jedoch auf rein mineralischer Basis erneuert werden. Im Brüstungsbereich wurden Kupferrohre als Wandheizung im Putz installiert. Der darüber liegende, aussen verputzte Holzbau wurde restauriert und im Inneren mit einer neuen Vorsatzschale ergänzt.

Die Holzbalkendecke über dem Obergeschoss schliesst den Dämmperimeter zum Dach hin ab. Der Dachraum bleibt somit als Kaldach erhalten und wird über die bestehenden Lukarnen durchlüftet. Das Dach wurde jedoch mit einem Unterdach nachgerüstet. Sämtliche äusseren Verkleidungen in Holz mussten erneuert werden. So wurden die Fenster fachgerecht durch neue Holzfenster mit feiner Profilierung ersetzt und die Holzjalousien erneuert. Das sorgfältig restaurierte Ökonomiegebäude bereichert das Herrenhausensemble. Das Obergeschoss wird neu als Bibliothek genutzt, und die beiden Räume im Erdgeschoss dienen einer gemeinschaftlichen Nutzung.<sup>3</sup>

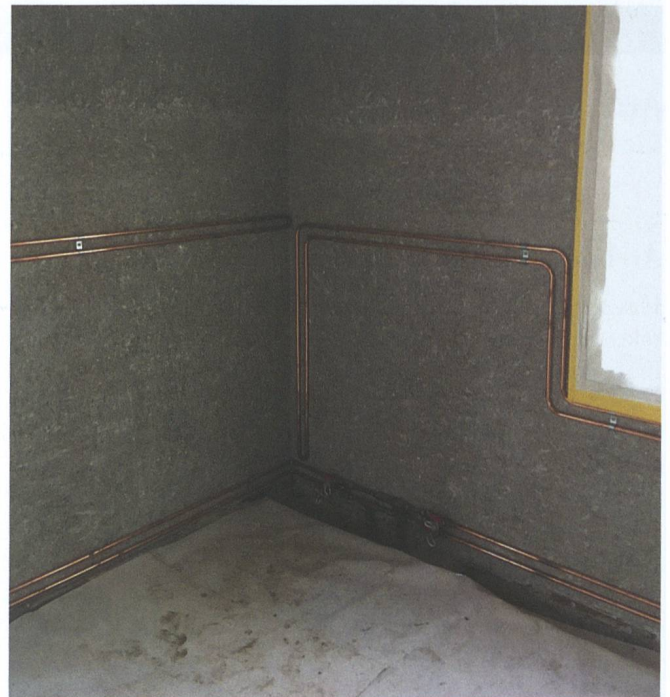
Abb. 4: Schwyz, Palais Kyd, Kappel-  
matt, Ökonomiegebäude: Innenauf-  
nahme Erdgeschoss während der Restau-  
rierung: Kupferrohre der Wand-  
heizung im Brüstungsbereich.

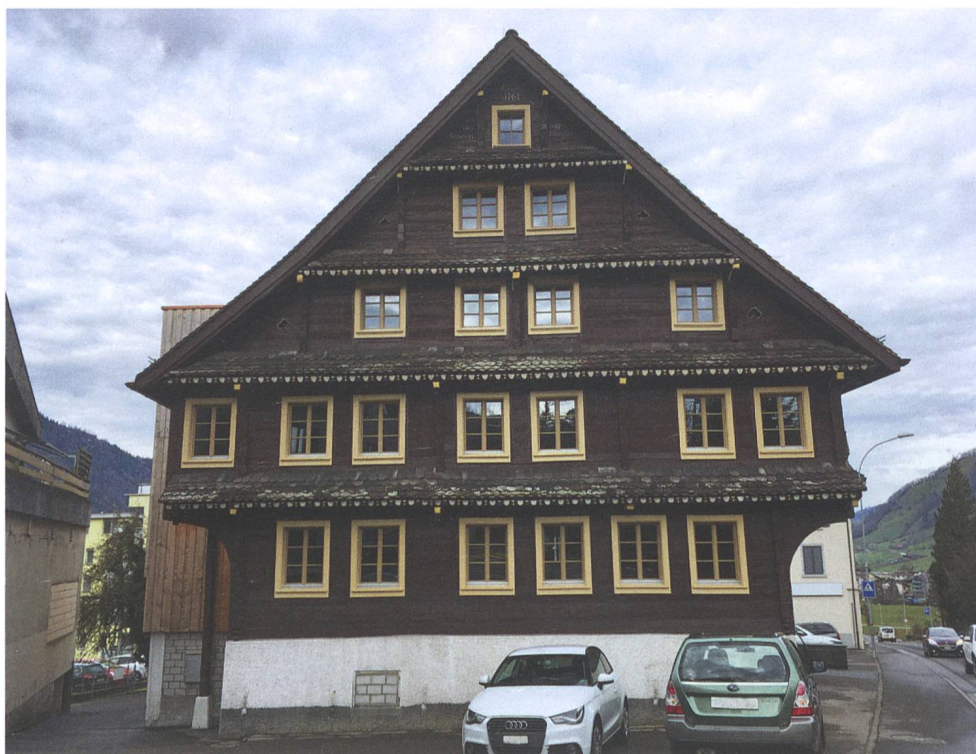
Abb. 5: Arth, Goldau, Gasthaus Bauernhof: Aussenaufnahme des stattlichen Blockbaus von Südosten.

korridor, Vorder- und Hinterhaus. Das Holzhaus wurde innen gedämmt und neu mehrheitlich mit Holz verkleidet. Ein grosser Teil der neuen Holzverbindungen beziehungsweise Holzreparaturen sind in traditioneller Manier fachgerecht ausgeführt worden.<sup>4</sup>

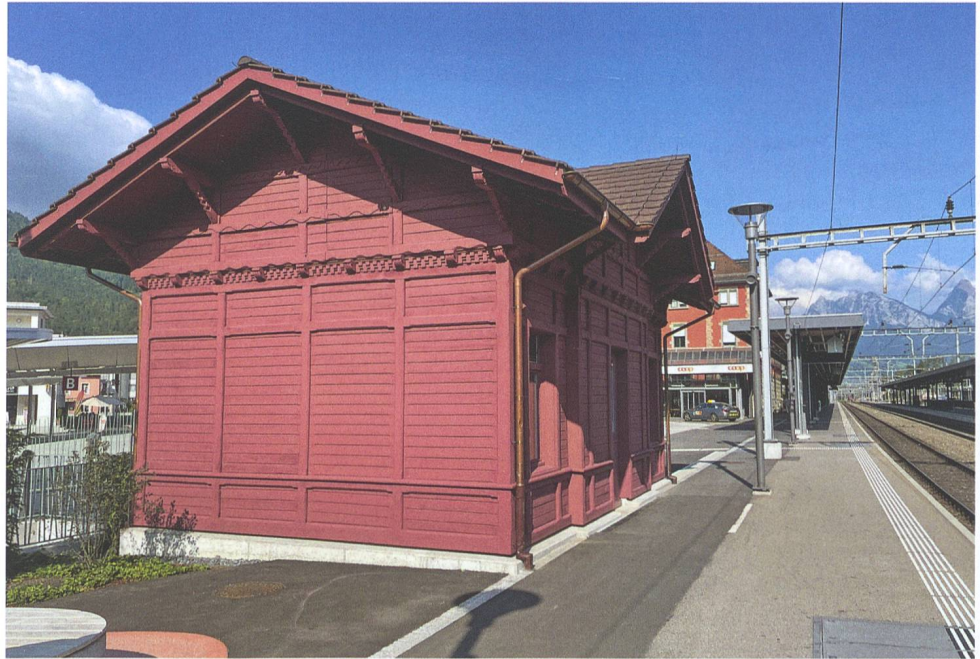
Abb. 6: Arth, Goldau, «Chalet»-Kiosk: Aussenansicht von Westen, Bahnhofsgebäude im Hintergrund.

Aufgrund der Neugestaltung des Bahnhofplatzes drängte sich eine Neuplatzierung des Chalets auf. Eine Integration des kleinen Holzhauses auf dem neuen Bahnhofplatz, verbunden mit einer sinnvollen Nutzung als Wartesaal, war möglich und auch sinnvoll. Am neuen Standort auf der Westseite des Bahnhofplatzes musste ein neuer Betonsockel erstellt werden, worauf das sorgfältig restaurierte Holzhaus neu platziert wurde. Der Holzbau musste vorgängig in der Zimmereiwerkstatt aufgefrischt werden, partiell wurden Holzbalken ersetzt beziehungsweise rekonstruiert. Auf eine heruntergehängte Decke konnte zugunsten eines bis unter das Dach offenen Dachraumes verzichtet werden. Neue Holzfenster sowie eine Neueindeckung des Daches mit Biberschwanzziegeln werten den Kleinbau auf.

In der Diskussion um die Farbgebung fand vorgängig ein Bauuntersuchung statt. Unter der roten Farbe konnte ein gelblicher Anstrich nachgewiesen werden. In Abstimmung mit der Umgebung, der Eigentümerschaft und den Architekten einigte man sich wiederum auf eine rote Fassung. Das Holzwerk wurde schliesslich mit einer rein mineralischen Farbe gestrichen. Zusammen mit dem Bahnhofsgebäude und dem Hochperron trägt das kleine Holzhaus zur gewünschten Aufwertung des Bahnhofplatzes bei.<sup>5</sup>

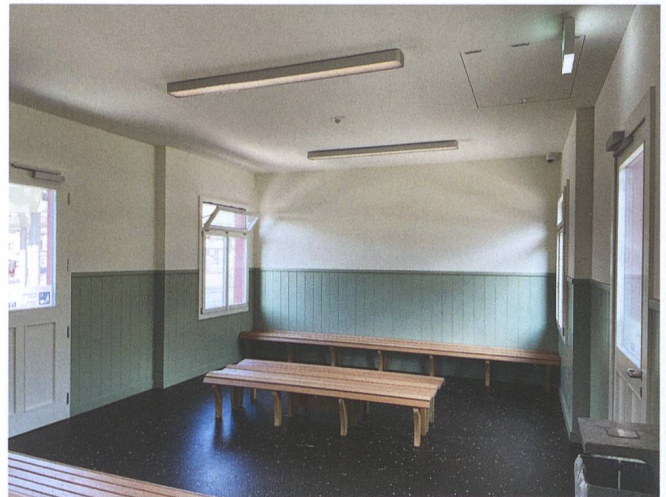
Abb. 7: Arth, Goldau, «Chalet»-Kiosk: Innenansicht des neuen Warteraumes.

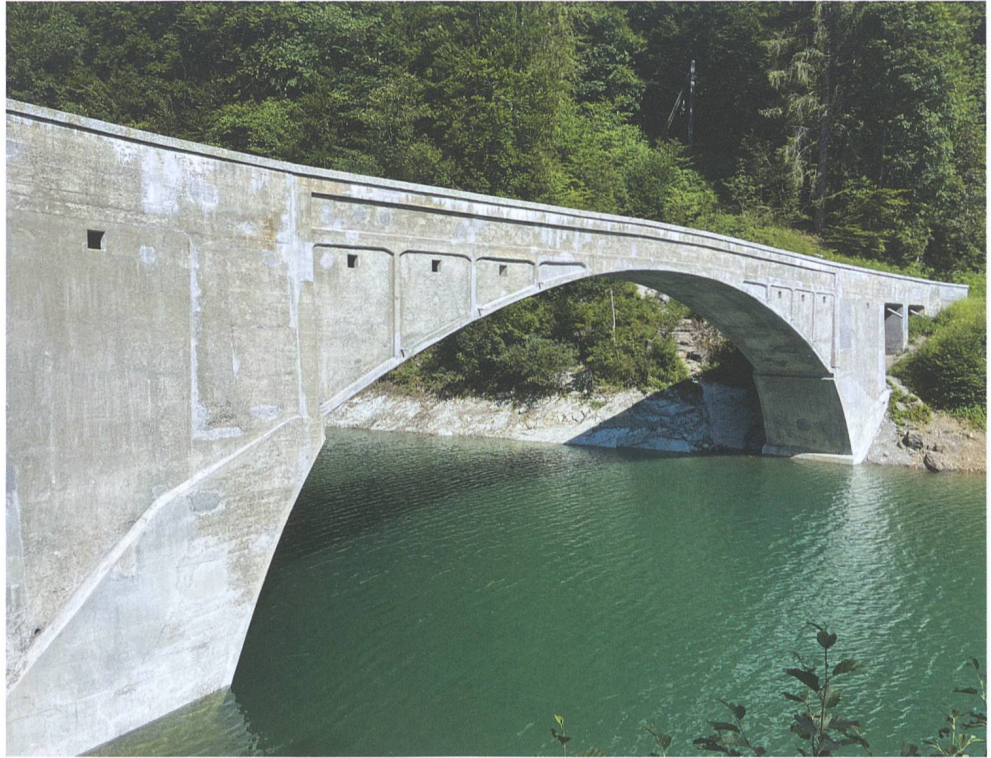
Die Schrähbachbrücke ist eines der wichtigen Ingenieurbauwerke von Robert Maillart, dem über die Landesgrenzen hinaus bedeutendsten Ingenieur für Betonbauten in der ersten Hälfte des 20. Jahrhunderts. Die Brücke ist als zweite versteifte Stabbogenbrücke eine wichtige Referenz im Werk von Maillart: Diese Konstruktionsweise gilt neben den Dreigelenk-Hohlkastenbogen als bedeutendste «Erfindung» von Maillart im Brückenbau. Maillart wählte eine schlanke Bogenbrücke aus Stahlbeton vom Typ «versteifter Stabbogen» mit einer Spannweite von 30 m. Dabei wirkt die trogartige Fahrbahn als Versteifungsträger des äusserst filigranen Bogens.

Mit der ersten umfassenden Instandsetzung mussten bereits nach acht Jahren Frostschäden behoben werden. Beschädigter Beton wurde abgespitzt und mit neuem Beton reprofiliert. Der Übergang zwischen altem und neuem Beton ist noch heute sichtbar. Die Brüstungen erhielten hochwertige Granitplatten als Abdeckung. Diese ersten Instandsetzungsarbeiten wurden qualitativ ausgeführt und auf Plänen sorgfältig dokumentiert.

Abb. 8: Innerthal, Schrähbachbrücke: Ansicht der restaurierten Brücke von Südosten.

keine Rückführungen vor, die Restaurierungsgeschichte wurde mit Absicht ablesbar belassen. Die Reprofilierungen und auch die Granitabdeckplatten blieben als bewusste Merkmale der Entwicklungsgeschichte dieses technischen Bauwerks erhalten. Es musste jedoch aufgrund von Nutzungsvereinbarungen für den Lokalverkehr und Holztransporte verstärkt werden. Die Brücke wurde durch innenliegende vertikal betonierte Wände (Adaption des klassischen Maillart-Dreigelenk-Hohlkastens, der beispielsweise bei der Salginatobelbrücke im bündnerischen Prättigau wie auch der Hirschenbrücke zwischen Altendorf und Lachen ausgeführt wurde) verstärkt. Damit auf eine Verbreiterung der Brücke verzichtet werden konnte, suchten die Planer eine Lösung im Bereich der südlichen Vorbrücke. Mit deren Aufweitung für Dreiachsfahrzeuge konnte eine vertretbare Lösung gefunden werden im Umgang mit der Brücke und einem nicht allzu grossen Eingriff in das südliche Terrain.<sup>6</sup>

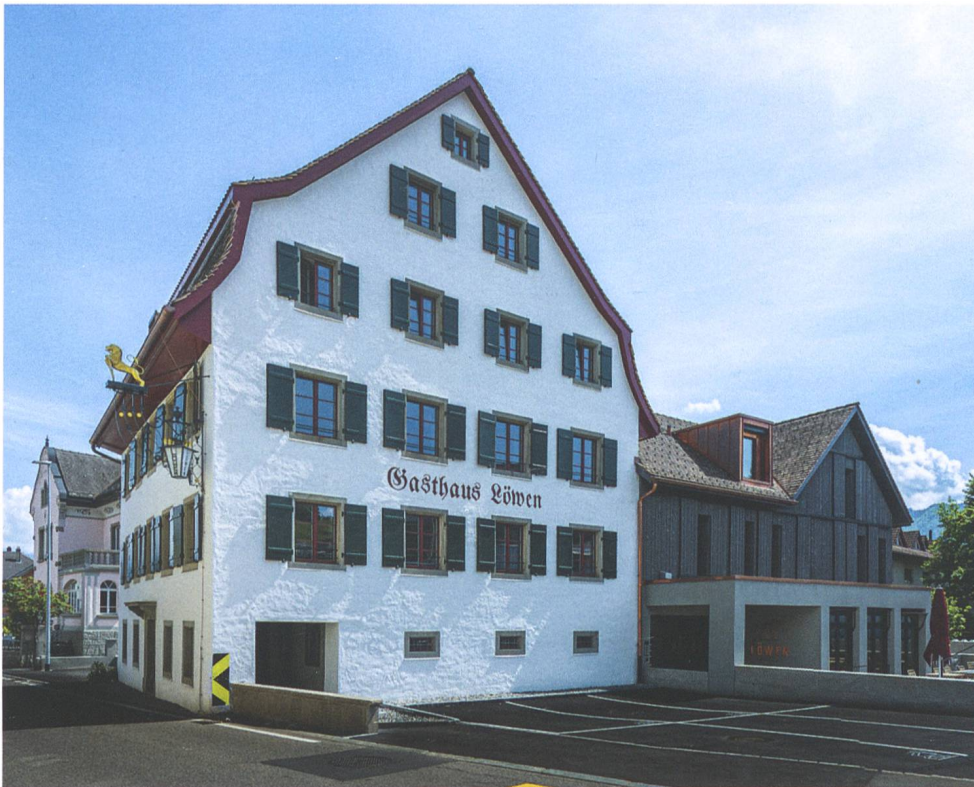
Abb. 9: Tuggen, Gasthaus Löwen: Aussenansicht von Nordwesten.

die Fenster mit Bekrönungen geschmückt. Anlässlich der letzten grösseren Aussenrestaurierung im Jahre 1988 wurden diese Veränderungen des frühen 20. Jahrhunderts wieder rückgängig gemacht. Der grobe Putz sowie die Fensterbekrönungen wurden entfernt, die jüngeren Jalousien durch zeittypische Brettläden ersetzt.

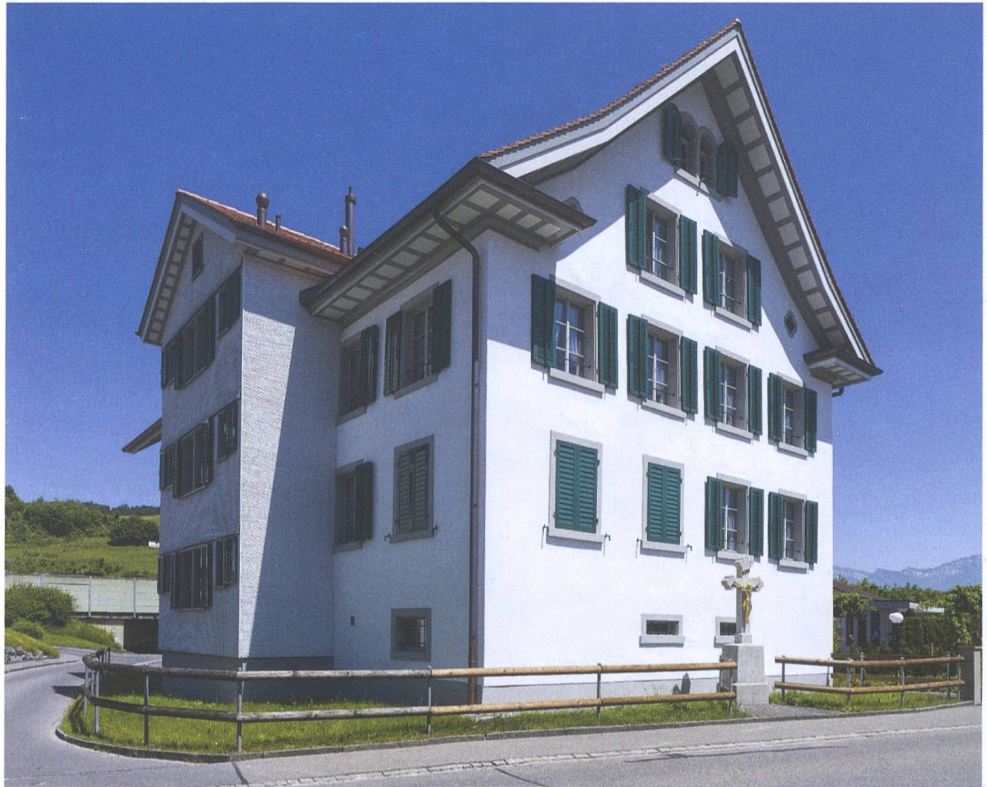
Abb. 10: Wangen, Pfarrhaus: Aussenansicht von Südwesten.

Nach den inneren Umbauten mussten die Fassaden saniert werden. Nach detaillierten Abklärungen des bestehenden Putzes stellte sich heraus, dass eine partielle Rissanierung nicht zum gewünschten Erfolg führt. Der vor

Jahren nicht fachgerecht aufgetragene Kunststofffabrik hatte negative Auswirkungen auf die darunterliegenden Baustoffe – sie waren teilweise verfault und mussten saniert werden. Man entschied sich, dass der Kunststoffputz entfernt und durch einen neuen diffusionsoffenen mineralischen Putzaufbau ersetzt werden musste. Dadurch entstanden zusätzliche Aufwendungen, die die Denkmalpflege in einer Nachsubvention unterstützte.<sup>9</sup>

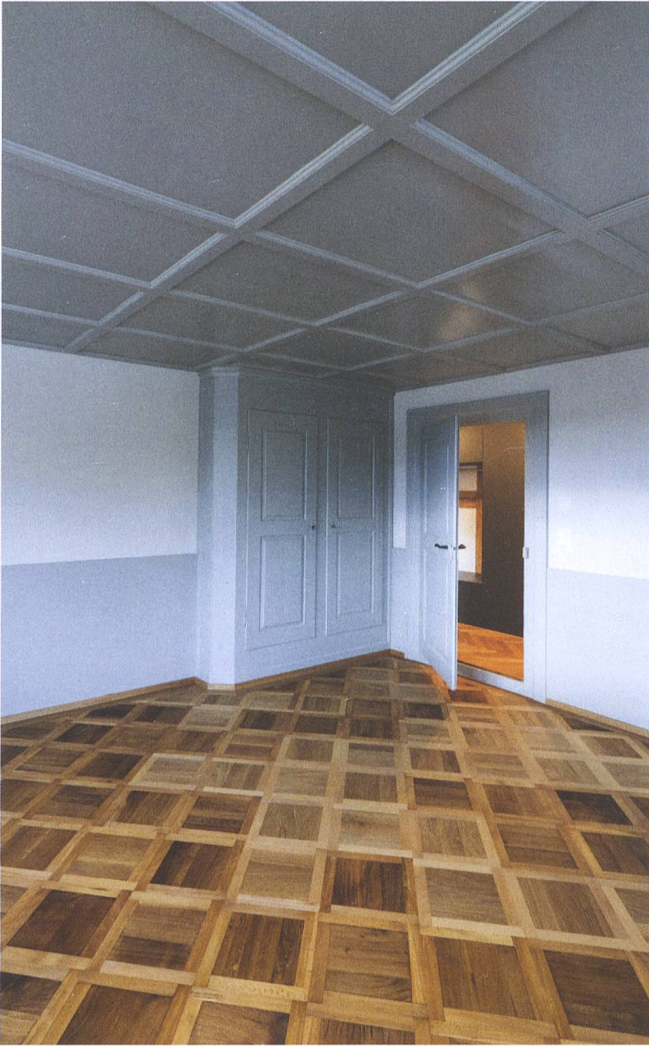
Abb. 11: Wangen, Pfarrhaus: Innenaufnahme Wohnung Obergeschoss.

Im Inneren musste der Bodenaufbau mit zusätzlichen Holzkastensystemen über der historischen Balkenlage

ertüchtigt werden. Die Holzbalken im Sockelgeschoss konnten sichtbar belassen werden, sie wurden lediglich gereinigt und aufgefrischt. Einige wertvolle Parkettböden bereichern die Wohnungen, wurden sorgfältig ausgebaut und nach historischem Vorbild wieder eingebaut. Ein sorgfältig abgestimmtes Farb- und Materialkonzept mit zum Teil farbigen Tapeten trägt zu einer stimmigen Wohnatmosphäre bei.

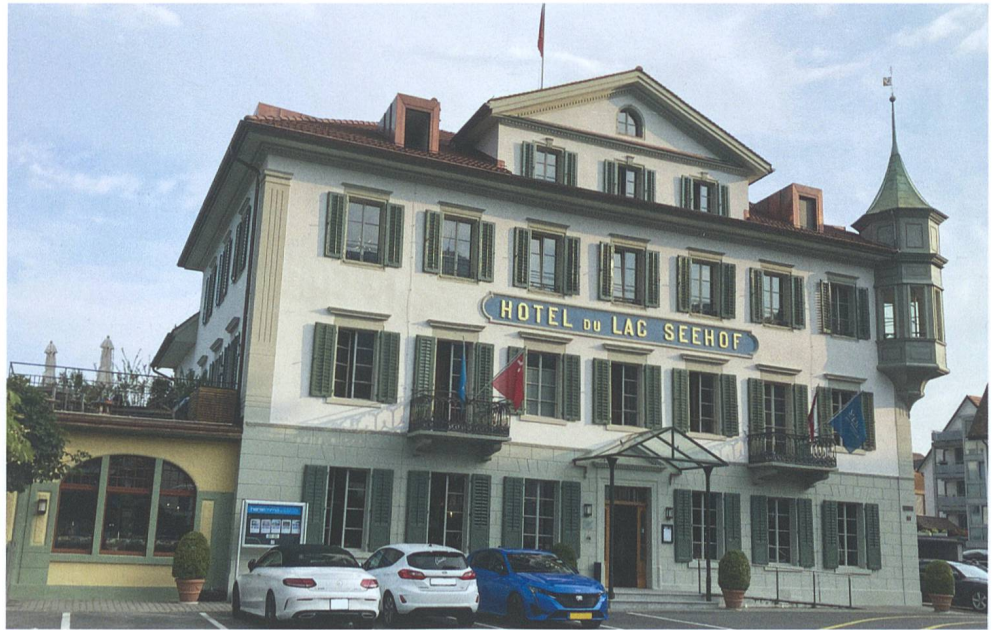
Abb. 12: Küsnacht, Hotel Seehof:  
Aussenansicht von Süden.

Die Fassaden blieben mit Ausnahme des Putzes weitgehend unverändert. Der kunststoffvergütete beziehungsweise nicht diffusionsoffene Putz mit Kunststoff-Netzeinbettung wurde entfernt und durch einen mineralischen Putzaufbau ersetzt. Auf Grundlage eines restauratorischen Farbumtersuchs konnte bis auf die Fassadenfläche die bauzeitliche Fassung dokumentiert werden. In enger Zusammenarbeit mit der Denkmalpflege wurde die neue Farbfassung nach Vorbild der bauzeitlichen Farben definiert.<sup>10</sup>

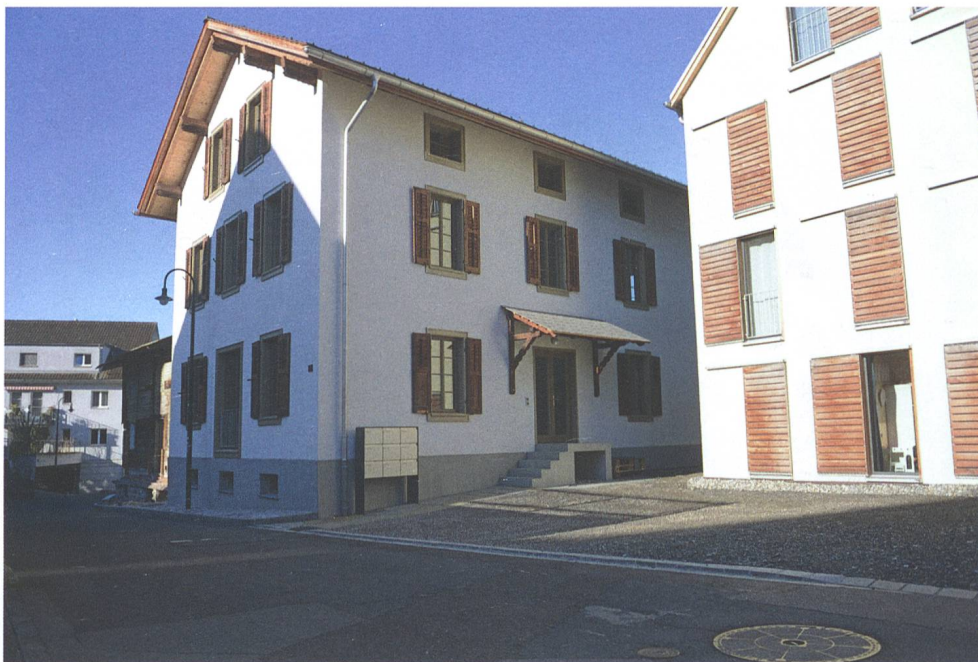
Abb. 13: Küsnacht, Haus Rigigasse 25: Aussenaufnahme der ehemaligen Brennerei (links) von Nordosten.

In einem konstruktiven Prozess wurde zusammen mit der Bauherrschaft ein sorgfältig auf die drei Bauten abgestimmtes Nutzungs- und Restaurierungskonzept entwickelt. Der Umgang mit der Bausubstanz beim alten Brennereigebäude an der Rigigasse 25 war rücksichtsvoll und dem Baudenkmal angemessen. Defekte Stellen wurden repariert und noch gut erhaltene Materialien wiederverwendet. Heute befinden sich zwei loftartige Wohnungen im Gebäude.<sup>12</sup>

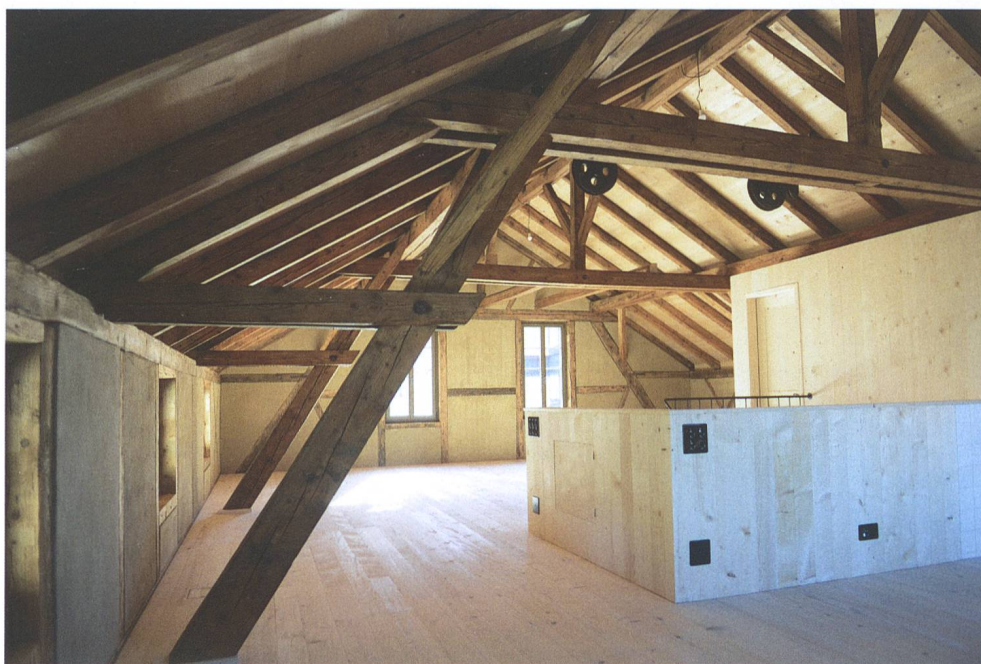
Abb. 14: Küsnacht, Haus Rigigasse 25: Innenaufnahme der Loftwohnung im Dachgeschoss.
