# Crap Soign Parcazi

Autor(en): **Poeschel, Erwin**

Zeitschrift: **Nachrichten der Schweizerischen Vereinigung zur Erhaltung der Burgen und Ruinen (Burgenverein)**

Band (Jahr): **6 (1933)**

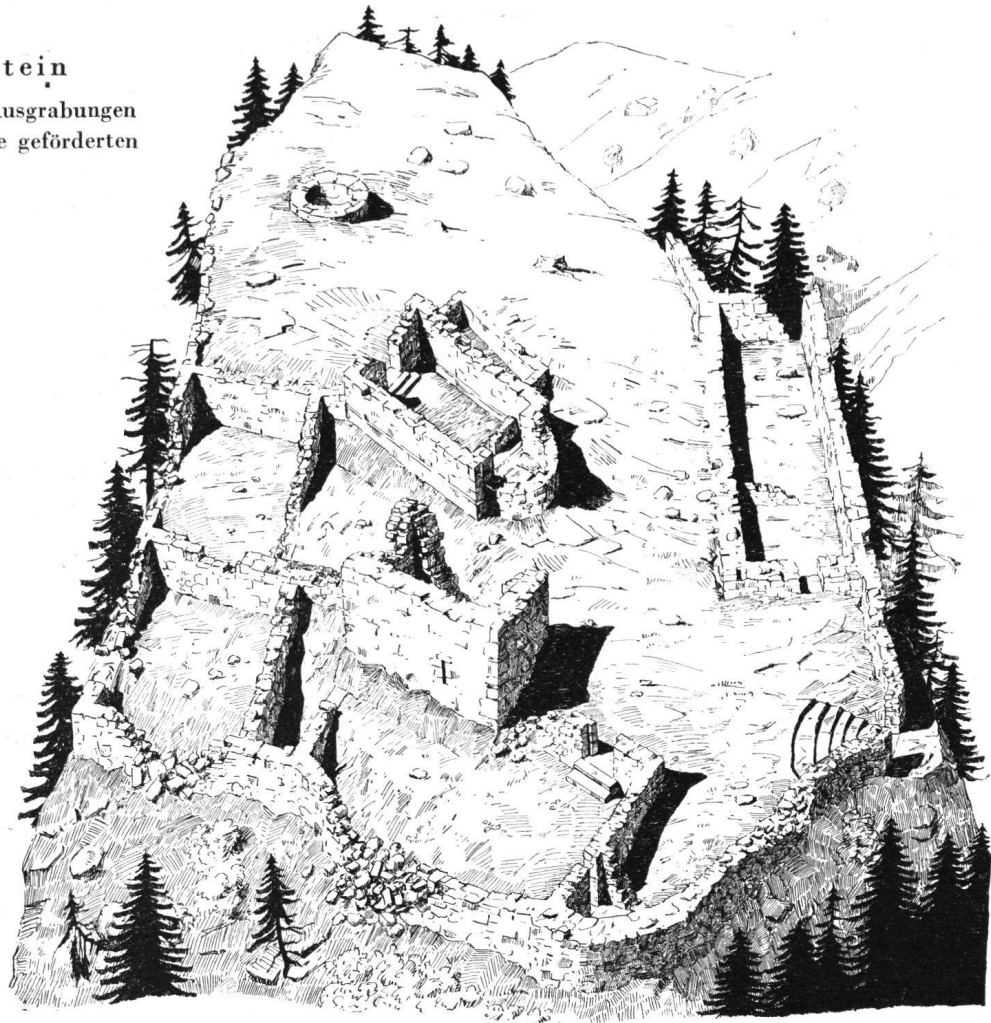
## St. Pankratiusstein

Ansicht der durch die Ausgrabungen im Sommer 1931 zutage geförderten Mauerreste

Noch vor zwei Jahren waren vom hoch aufgehäuften Schutt, vom Baum-, Busch- und Graswuchs die Mauerzüge der Burg so verdeckt, dass man ihren Zusammenhang kaum ahnen, ja nicht einmal den Ort der Kirche zuverlässig bestimmen konnte. Die im Spätherbst 1931 vom Schweizerischen Burgenverein hier vorgenommenen *Grabungen* aber haben nun die Hauptlinien der Anlage blossgelegt. Die Kirche stand nicht, wie man zuvor hatte annehmen dürfen, an den südlichen Bering angelehnt, sondern sie erhob sich im Zentrum der Burg, auf der höchsten Stelle des Plateaus, als ihr wirklicher und ursprünglicher Mittelpunkt. Damit zeigt diese Feste mit geradezu exemplarischer Klarheit den reinen Typ der frühmittelalterlichen rätschen Kirchenburg. Dass wir es hier in der Tat mit einem Bau zu tun haben, der in die erste christliche Zeit des Landes zurückgeht, dafür spricht der genauere Befund:
