# Wartenberg (Baselland)

Zeitschrift: **Nachrichten der Schweizerischen Vereinigung zur Erhaltung der Burgen und Ruinen (Burgenverein)**

Band (Jahr): **7 (1934)**

## Wartenberg (Baselland)

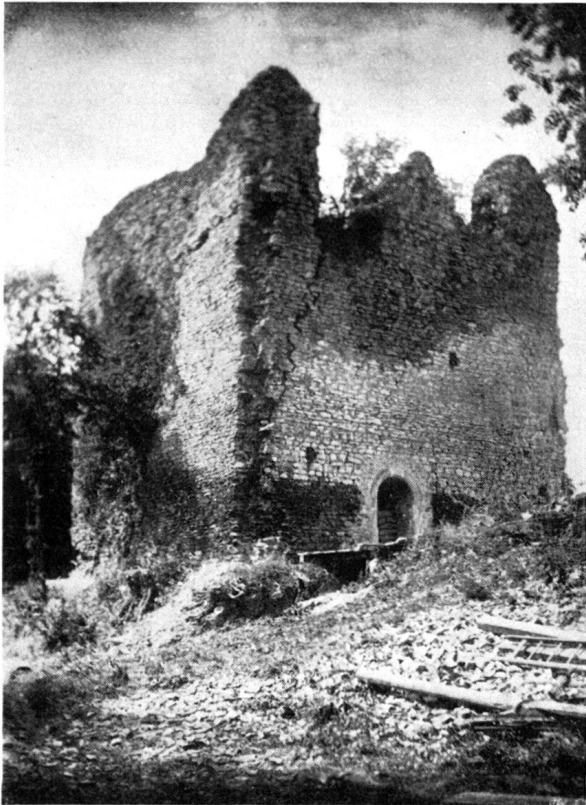
Abb. 2 vor der Restaurierung

sind. Sie sind bei der durchgeführten Restaurierung mit dem gleichen Material ersetzt worden. Der jetzige Eingang zum Wohnturm ebener Erde (Abb. 2) ist nicht ursprünglich, sondern erst später ausgebrochen worden. Der Bau zeigt deutlich vier Geschosse, die durch Balkenlagen gedeckt waren. Das oberste Stockwerk weist darauf hin, daß eine vorgebaute hölzerne Wehrkonstruktion bestanden hat, wie solche etwa noch am Turm des ehemaligen Johanniterhauses in Hohenrain (Luzern) zu sehen ist. Bei den Restaurierungsarbeiten ist

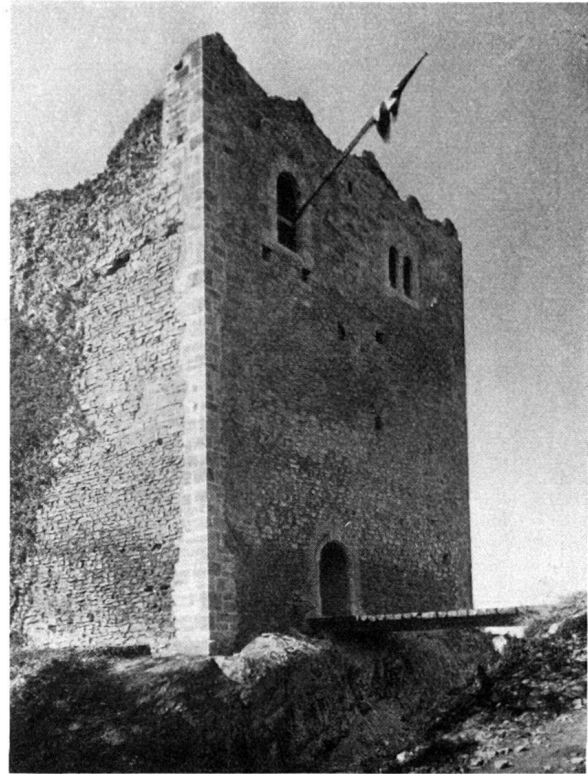
Abb. 3 nach der Restaurierung

der ehemalige hochgelegene Zugang zur Burg nach den vorhandenen Resten wiederhergestellt worden, ebenso ein hübsches romantisches Doppelfenster, von dem Teile bei den vorgenommenen Ausgrabungen gefunden wurden, die sich restlos ergänzen ließen (Abb. 6). Auch wertvolle keramische Bruchstücke und Funde von baulicher Bedeutung aus romanischer und gotischer Zeit sind durch die Ausgrabungen zutage gefördert worden. Gemäß einem Abkommen, das der Schweizerische Burgenverein mit der Schweizerischen Gesellschaft für Vogelkunde und Vogelschutz schon vor einigen Jahren abgeschlossen hat, sind auch bei der Ruine Wartenberg Nistgelegenheiten für besonders geschützte Vögel (Turmfalken, Mäusebussarde, Uhu) angelegt worden.

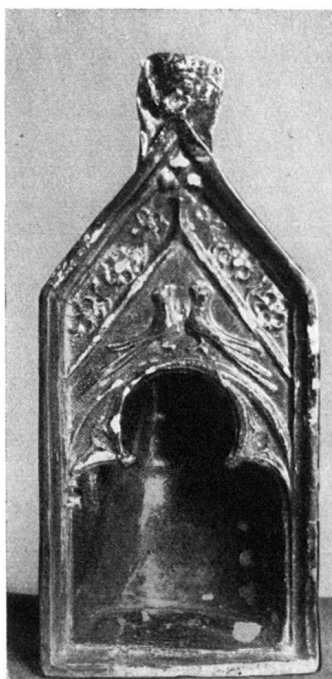
Abb. 4  
Glasierte  
gotische  
Ofenkachel  
(Aufsatz)  
gefunden bei  
den Aus-  
grabungen  
der mittleren  
Ruine  
Wartenberg

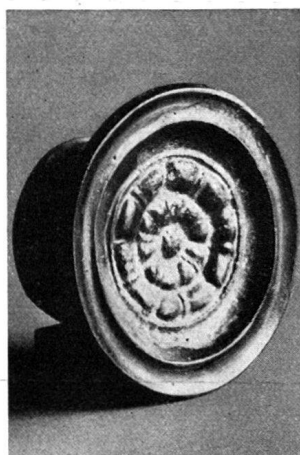
Abb. 5  
Glasierte Ofenkachel  
gefunden bei den  
Ausgrabungen der  
mittleren Ruine  
Wartenberg

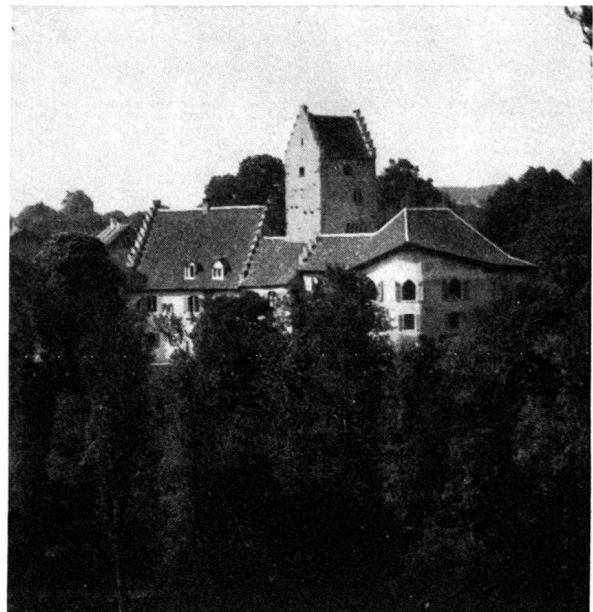
Das vor Jahresfrist z. T. abgebrannte, nun wieder hergestellte Schloß Liebenfels bei Mammern. Vgl. „Nachrichten“ Jahrgang 1933, Nr. 5 (Seite 23)
