Zeitschrift: **Nachrichten der Schweizerischen Vereinigung zur Erhaltung der Burgen und Ruinen (Burgenverein)**

Band (Jahr): **21 (1948)**

Ringgenberg am Brienersee

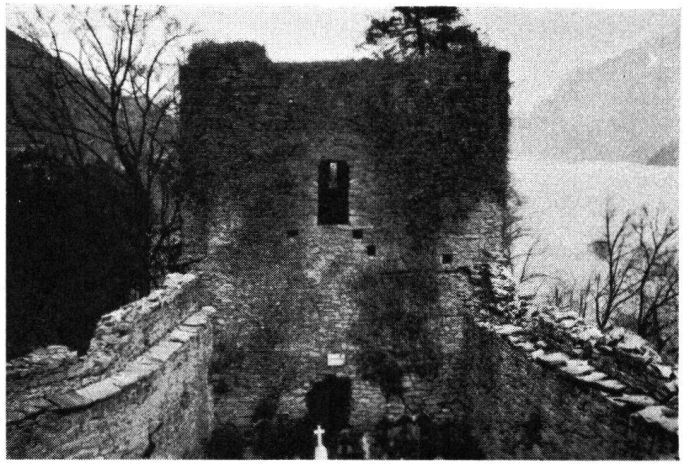
Wohnturm A nach Entfernung des Efeus. Man beachte den bloßgelegten Wehrgang der Ringmauern.

Im vergangenen Jahr sind die beiden, die Friedhofanlage flankierenden Wehrmauern mit den verhältnismäßig gut erhaltenen Laufgängen und Brustwehren instandgestellt worden.
