# Ein mittelalterlicher Backsteinturm : Liebefels bei Krachthal BE

Zeitschrift: **Nachrichten des Schweizerischen Burgenvereins = Revue de l'Association Suisse pour Châteaux et Ruines = Rivista dell'Associazione Svizzera per Castelli e Ruine**

Band (Jahr): **32 (1959)**

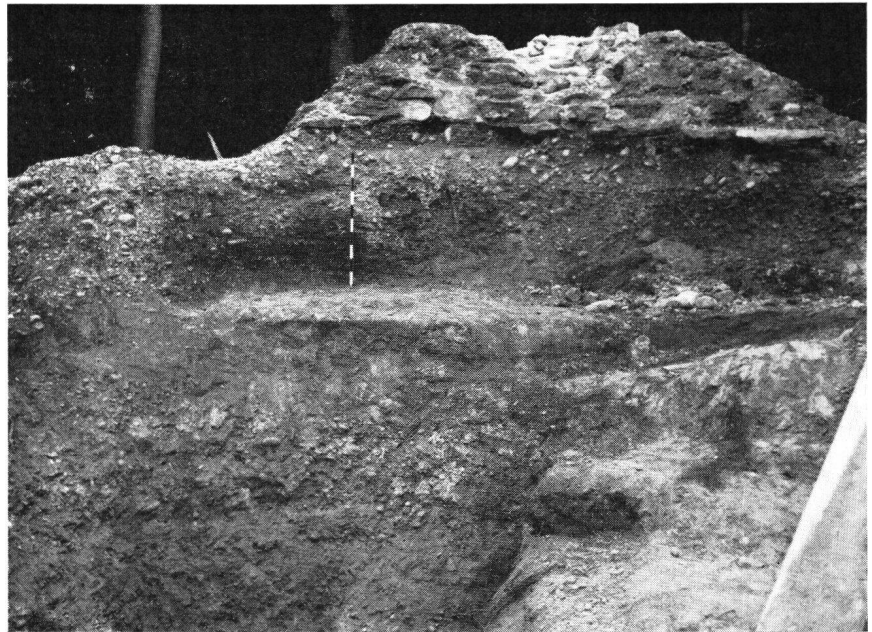
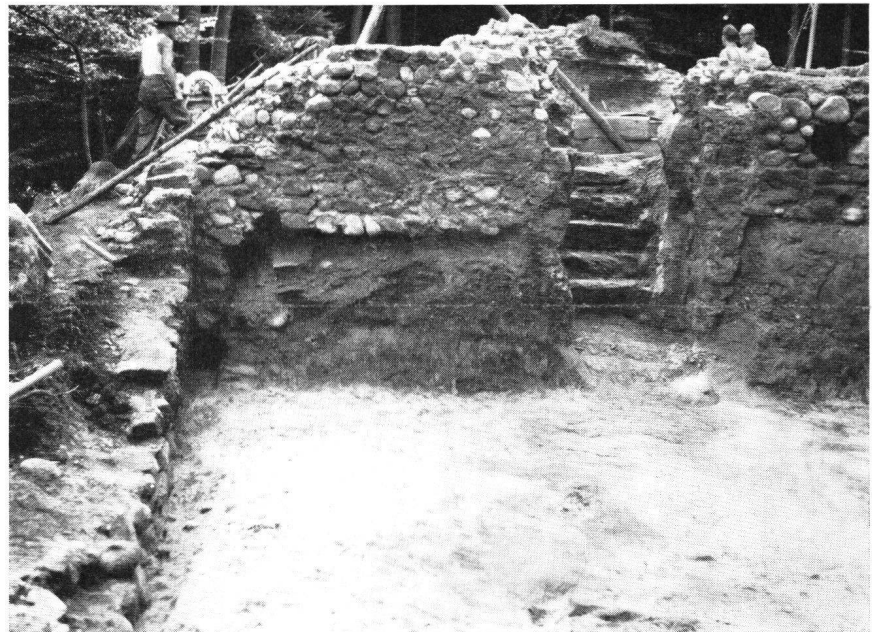
Oben: Rest der «Schildmauer» auf abgeschrotetem Nagelfluhfels, Hasenburg. Unten: Mauer des Hauptgebäudes auf abgeschrotetem Sandstein, Hasenburg Photo G. Evers

– Zwischen Wohngebäude und Hausgraben lag der Burghof. Die ihn umgebende Ringmauer bestand zum Teil aus anstehendem Nagelfluhfels, auf dem dann der gemörtelte Mauerkrantz ruhte. In der Ostecke war 25 m tief der Sodbrunnen in den Fels eingehauen, der wechselnd aus Nagelfluh- und Sandsteinschichten besteht. Einige Meter unter der Oberkante öffnet sich gegen Westen eine mannshohe Nische; sie stammt aus der Gründungszeit der Burg. Handelt es sich um eine Fluchtnische oder um einen unterirdischen Gang? Eine spätere Untersuchung wird die Frage beantworten.

– Hinter der «Schildmauer», welche die Burg gegen den Graben und Berghang deckte, führte ein tiefer Graben von Westen her in den Burghof und endete in einer mehrere Meter tiefen Grube. Handelt es sich dabei um einen fingierten Eingang?
