Ausgrabungen und Konservierungen

Burgruine Alt-Landenberg bei Bauma ZH

Freilegung und Sicherungsarbeiten 1958/59

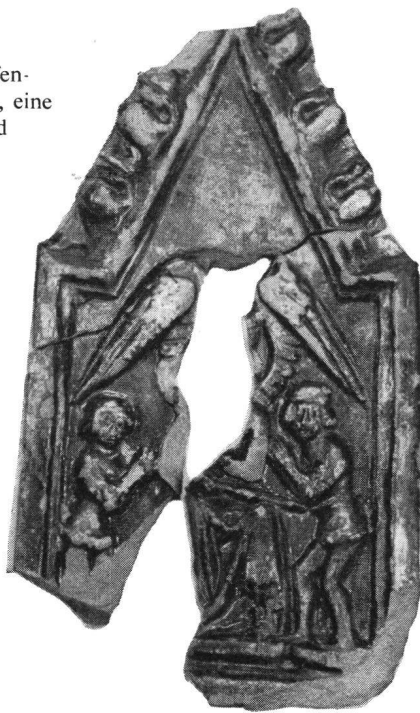
Bild 4 Gotische Ofenkachel, grün glasiert, eine Anbetung darstellend
