Löwenburg BE : Ausgrabungen 1963

Löwenburg BE *Ausgrabungen 1963*

**RUINE LÖWENBURG GDE. PLEIGNE KT. BERN
NACH DEN AUSGRABUNGEN IM SOMMER 1963**

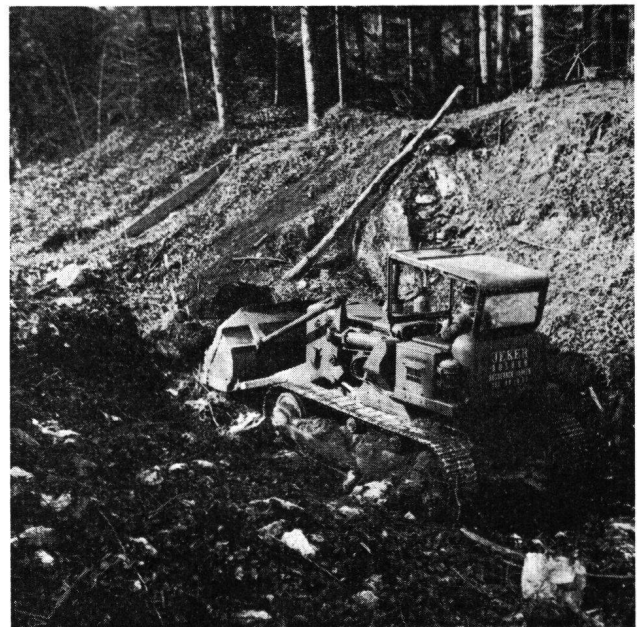
Aushub des Schuttes im Halsgraben mittels eines Traxes.

Der Ausgrabungsbefund des *Halsgrabens* (G 13, 14, 16) muß noch besonders behandelt werden. Die bekannte Tatsache, daß die Halsgräben der mittelalterlichen Festen als Steinbrüche gedient hatten, um das für den Burgenbau notwendige Steinmaterial zu liefern, konnte auf der Löwenburg in besonders eindrücklicher Weise bestätigt werden. Der ursprüngliche Graben war an der Sohle etwa 4 m breit und von der Außenseite her etwa 3 m tief. Die nie ganz abbrechende Bautätigkeit auf der Löwenburg brachte es aber mit sich, daß der Graben von Norden her in südlicher Richtung systematisch verbreitert und vertieft wurde. Der neue vergrößerte Graben wurde mit einer Futtermauer versehen. Da aber zu Ende des 15. Jahrhunderts die Bautätigkeit aufhörte, bevor der Halsgraben in seiner ganzen Länge auf die nachträgliche Breite und Tiefe vergrößert wurde, blieb im Südteil ein kleines Stück des ursprünglichen Halsgrabens erhalten (G 13). Freilich war auch dieses bereits zur Abtragung vorbereitet; denn es konnten längs einer Gesteinskluft mehrere ausgemeißelte Löcher festgestellt werden: Diese hätten der Aufnahme von Holzpflocken dienen sollen, welche benetzt worden wären und durch ihre Quellwirkung den Fels gespalten hätten. Es kam aber nicht mehr dazu.
