# Löwenburg BE : Ausgrabungen 1963

## Löwenburg BE *Ausgrabungen 1963*

**RUINE LÖWENBURG GDE. PLEIGNE KT. BERN  
NACH DEN AUSGRABUNGEN IM SOMMER 1963**

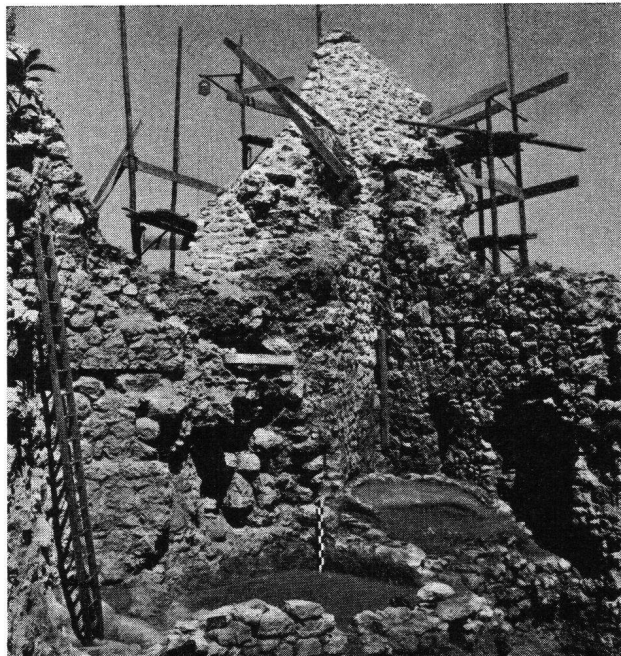
Burginneres (M), Blick gegen NE, nach der Grabung, mit Baugerüst.

Wenn man sich über die geleistete Arbeit ein Bild machen will, vergleicht man am ehesten anhand der beiden Pläne oder vom Burginneren, wie die Ruine vor und nach den Ausgrabungen ausgesehen hat. Was war denn vor den Grabungen von der Burg überhaupt noch sichtbar? Auf dem unregelmäßigen Felskopf erhoben sich ansehnliche Reste eines turmartigen Gebäudes mit unregelmäßigem Grundriß. Von diesem Bau konnte mit Sicherheit angenommen werden, daß er in mehreren Etappen errichtet worden war. Der Zugang konnte auf der Nordseite des Burghügels gerade noch erahnt werden. Der mächtige, westlich vorgelagerte Hals-

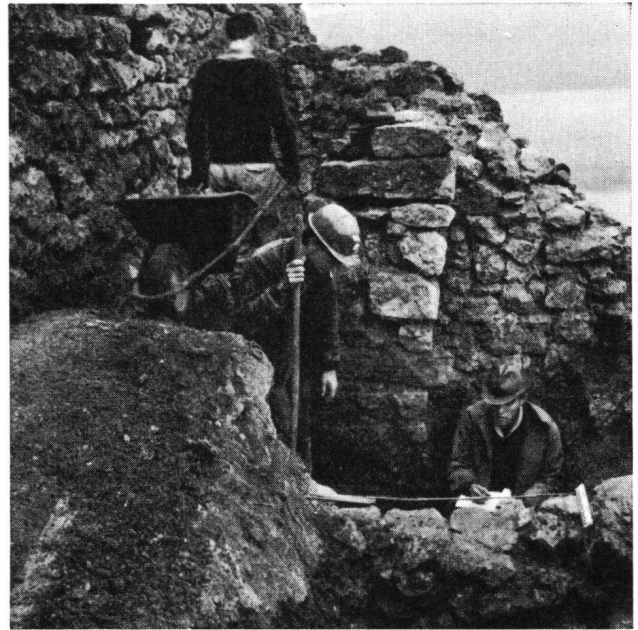
Ausgrabung des Zwingers Z1.

Während der Frühjahrsferien wurden in einem vierzehntägigen Studentenlager, an welchem zwölf Leute teilnahmen, die unter tiefem Schutt verborgenen Teile des nördlichen und östlichen Zwingers ausgegraben. In den Sommerferien gelang es, die Arbeiten um einen erheblichen Schritt voranzutreiben. Denn dem Verfasser, in dessen Händen die wissenschaftliche Leitung des ganzen Unternehmens lag, stellten sich neben einer Anzahl Studenten und Studentinnen rund achtzig Jünglinge im Vorunterrichtsalter als freiwillige Hilfskräfte zur Verfügung. Diese willkommene Unterstützung ist Herrn E. Vogel zu verdanken, der als Leiter des Vorunterrichtes im Kanton Zürich zwei vierzehntägige Vorunterrichtslager organisierte; und die je vierzig Teilnehmer, Jünglinge zwischen 15 und 20 Jahren, erwiesen sich als willige und wertvolle Helfer. Dank der vortrefflichen administrativen Leitung E. Vogels wickelte sich ein durchaus reibungsloser Betrieb ab. Allen Helfern, die in irgendeiner Form am Gelingen des Werkes beteiligt gewesen sind, sei hier in aller Form der beste Dank abgestattet. Besondere Verdienste haben sich zahlreiche Amtsstellen durch ihr Entgegenkommen erworben, die Militärdirektion des Kantons Zürich, die kantonale Zeughausverwaltung, die Gemeindebehörden von Ederswiler und Roggenburg. Auch ihnen sei hiemit bestens gedankt. Für die glückliche Durchführung der Arbeiten war auch das Baugeschäft G. Müller & Sohn, Laufen, verantwortlich, das die Konservierungsarbeiten ausführte, die notwendigen Gerüste baute, den Werkplatz herrichtete
