Burgstelle Rickenbach SO

Zeitschrift: **Nachrichten des Schweizerischen Burgenvereins = Revue de l'Association Suisse pour Châteaux et Ruines = Rivista dell'Associazione Svizzera per Castelli e Ruine**

Band (Jahr): **44 (1971)**

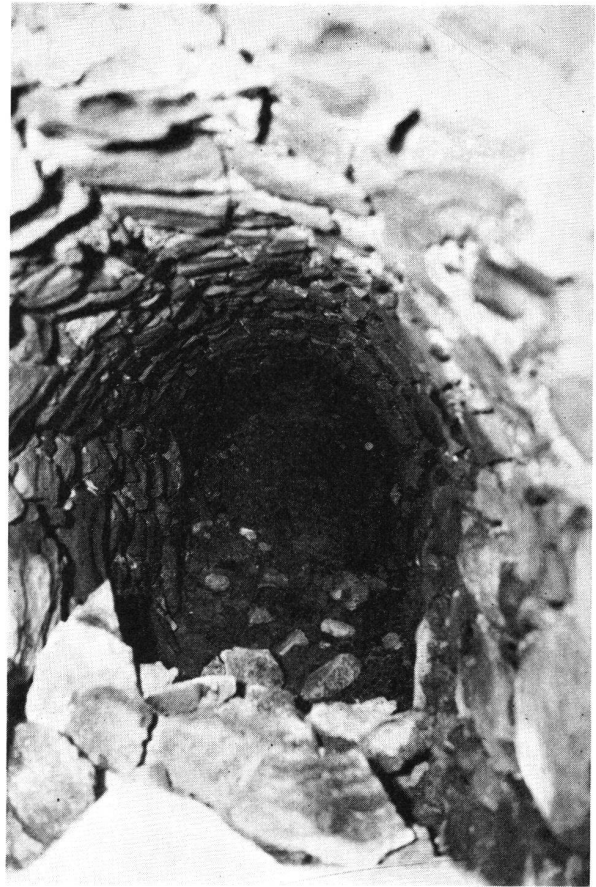
Rapperswil SG Unterirdischer Gang. Teilstück in der Nähe des Rathauses. Aufnahme vom 12. Oktober 1938.

mentsteinen und an einem Ort mit Beton damals ausgestrichen und ausgelegt worden, als man die Wasserleitung vom Reservoir beim Schloß eingezogen hat. Deshalb ist es zurzeit unmöglich, die ursprünglichen Zugänge zu erkennen. Der Gang kann dort, wo er sich noch im Originalzustand befindet, von einem Menschen aufrecht durchschritten werden. Er ist sehr sorgfältig aus dem Nagelfluhfelsen ausgehauen und besitzt ein gleichmäßiges rundbogiges Gewölbe. Er dürfte ungefähr einen Meter breit sein.
