Archäologische Grabungen in der St.-Johann-Kapelle in Altendorf SZ : überraschende Forschungsergebnisse : neue Erkenntnisse zur Burg "Alt-Rapperswil"

Archäologische Grabungen in der St.-Johann-Kapelle in Altendorf SZ

Überraschende Forschungsergebnisse – Neue Erkenntnisse zur Burg «Alt-Rapperswil»

ARCHÄOL. GRABUNGEN
1. FEBR. - 3. MÄRZ 1972

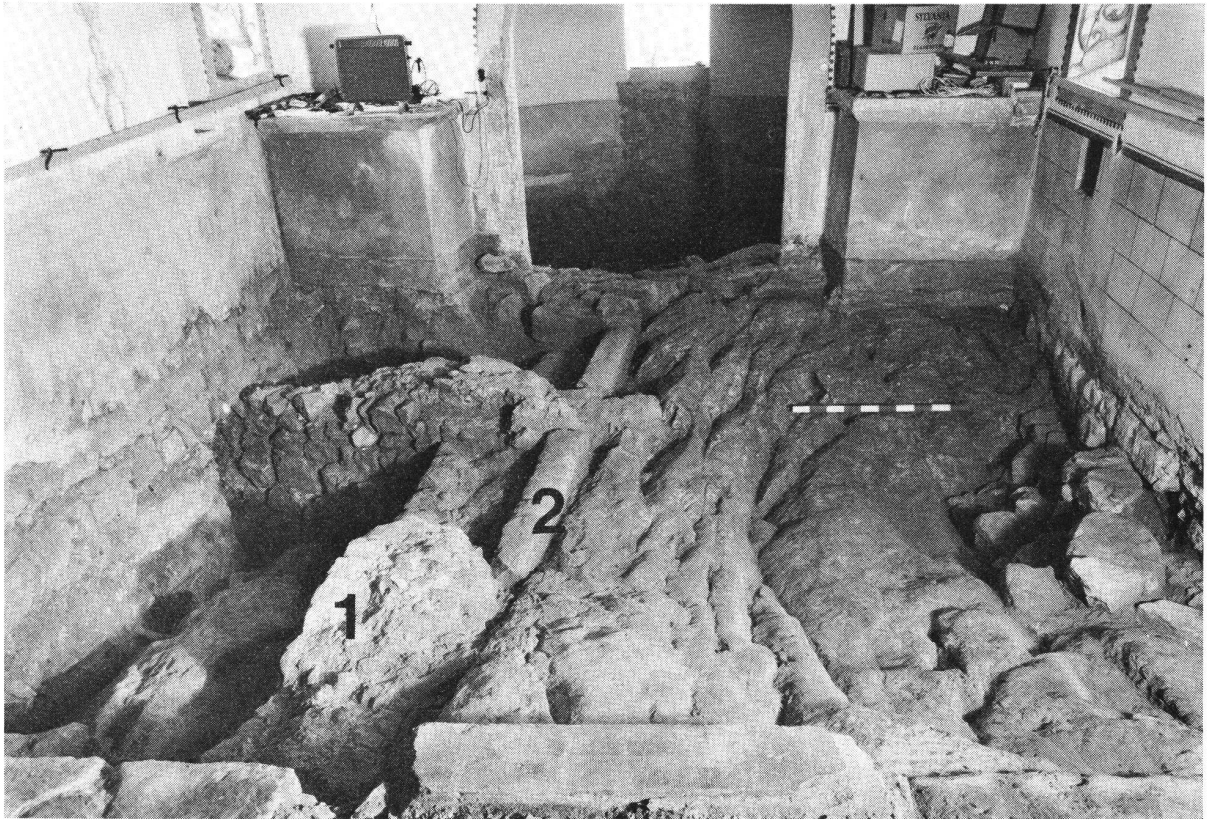
Altendorf SZ Kapelle St. Johann. Das Innere der Kapelle vom Eingang her. Pos. 1 = burgenzeitliche Mauerfundamente. Pos. 2 = Türeingänge (Schwellen).

Im *Schiff der Kapelle* konnte ein Mauerzug der ehemaligen Burg aufgedeckt werden, der kurz vor dem Chor gegen Norden abwinkelt und unter der Schiffsmauer durch führt. Beidseits der Mauerabwicklung zeigte sich je ein Türeingang. Die Türschwelle und Ansätze des Gewändes waren noch vollständig intakt. Die Osttüre führte zu einem Raum zwischen Rundturm (Chor) und nördlicher Ringmauer, der Eingang westlich der Mauerabwinkelung in einen noch unbestimmten Raum.

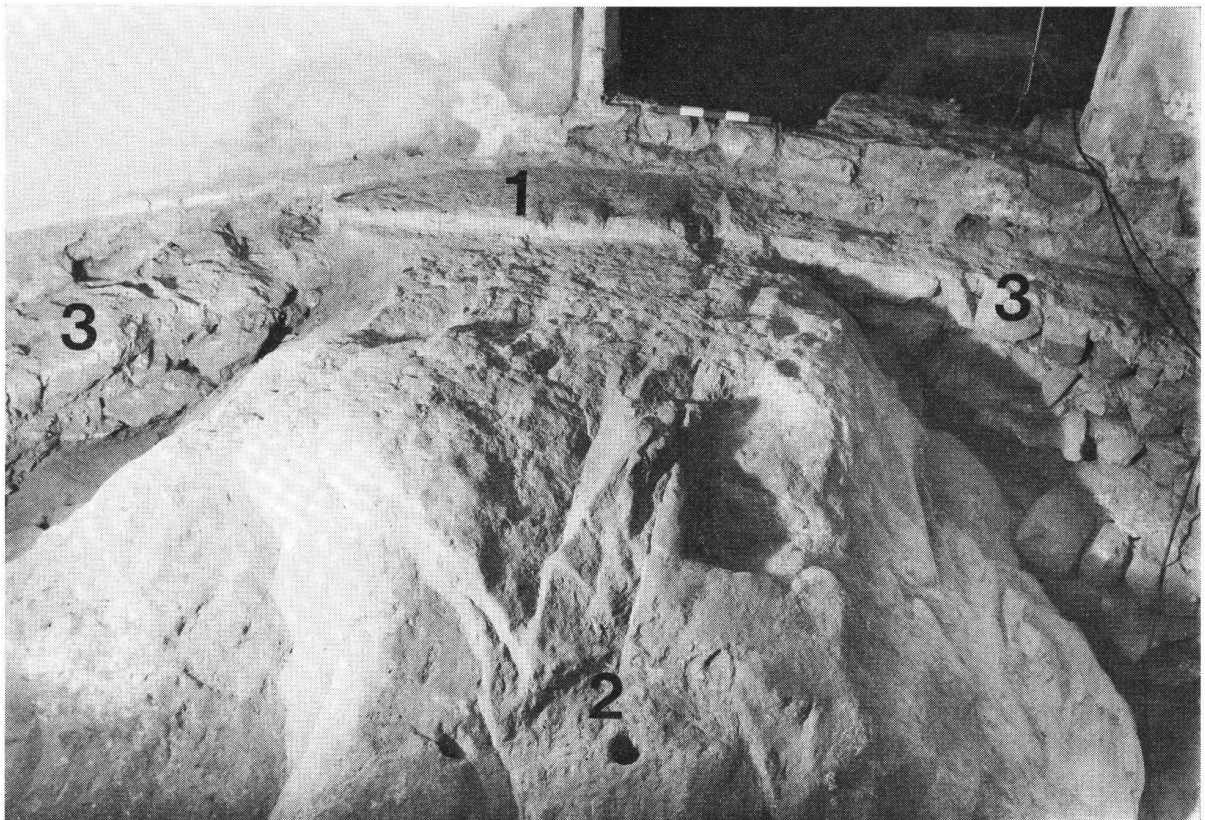
Altendorf SZ Kapelle St. Johann. Das Innere des Chores gegen das Schiff. Pos. 1 = die beiden aus dem Fels herausgearbeiteten Eingangsstufen. Pos. 2 = «Studloch» (Pfostenloch), Zentrum des Rundturmes. Pos. 3 = beidseits im Kreis abgehende Fundamentmauern des romanischen Rundturmes.

Im *Chor* zeigte sich bald, daß der heutige Rundchorbau bereits zu einem zweiten Bau – einem gotischen – gehört. Unter dem heutigen Bodenniveau des Chores springt das Fundament des ehemaligen, burgenzeitlichen Rundturmes um rund 70 cm herein. Auf dessen Abbruchlinie sind noch einige Balkenlöcher sichtbar. Der burgenzeitliche Turm ist um eine Felsnase herum gebaut, in dessen Zentrum das «Studloch» (Pfostenloch) im Felsen freigemacht werden konnte. An den Zentrums Pfosten wurde bei Baubeginn eine Schnur gebunden, mit deren Ende das Rund des Turmes abgezurkelt werden konnte.

Im Westen dieses Rundturmes, genau gegenüber dem soeben beschriebenen Mauerklotz, sind im anstehenden Felsen zwei Stufen eines alten Einganges herausgearbeitet. Diese Stufen korrespondieren mit dem Niveau der Bodenbalkenlage. Die Achse Eingang über den Mauersockel gegen Osten stimmt genau mit dem Punkt des Sonnenaufganges am längsten Tag über dem Ricken überein. Es muß sich hier um eine Kapelle gehandelt haben. Der Mauerklotz (Fundament für den Altarstipes) und der ebenerdige Eingang gegenüber im Westen, die Art des Baues (im Fundament zwischen 120 und 140 cm variierend und von der erwähnten Bodenbalkenlage an aufwärts nur noch rund 70 cm aufgehendes Mauerwerk wie die heutige Chorbaute) sowie das sehr schöne romanische Mauerwerk – etwa Ende 12., Anfang 13. Jahrhundert datierbar – lassen auf eine Kapelle schließen.
