Frohburg SO : provisorischer Bericht über die 2. Grabungsetappe vom Sommer 1974

Frohburg SO

Provisorischer Bericht über die 2. Grabungsetappe vom Sommer 1974

Von *Werner Meyer*

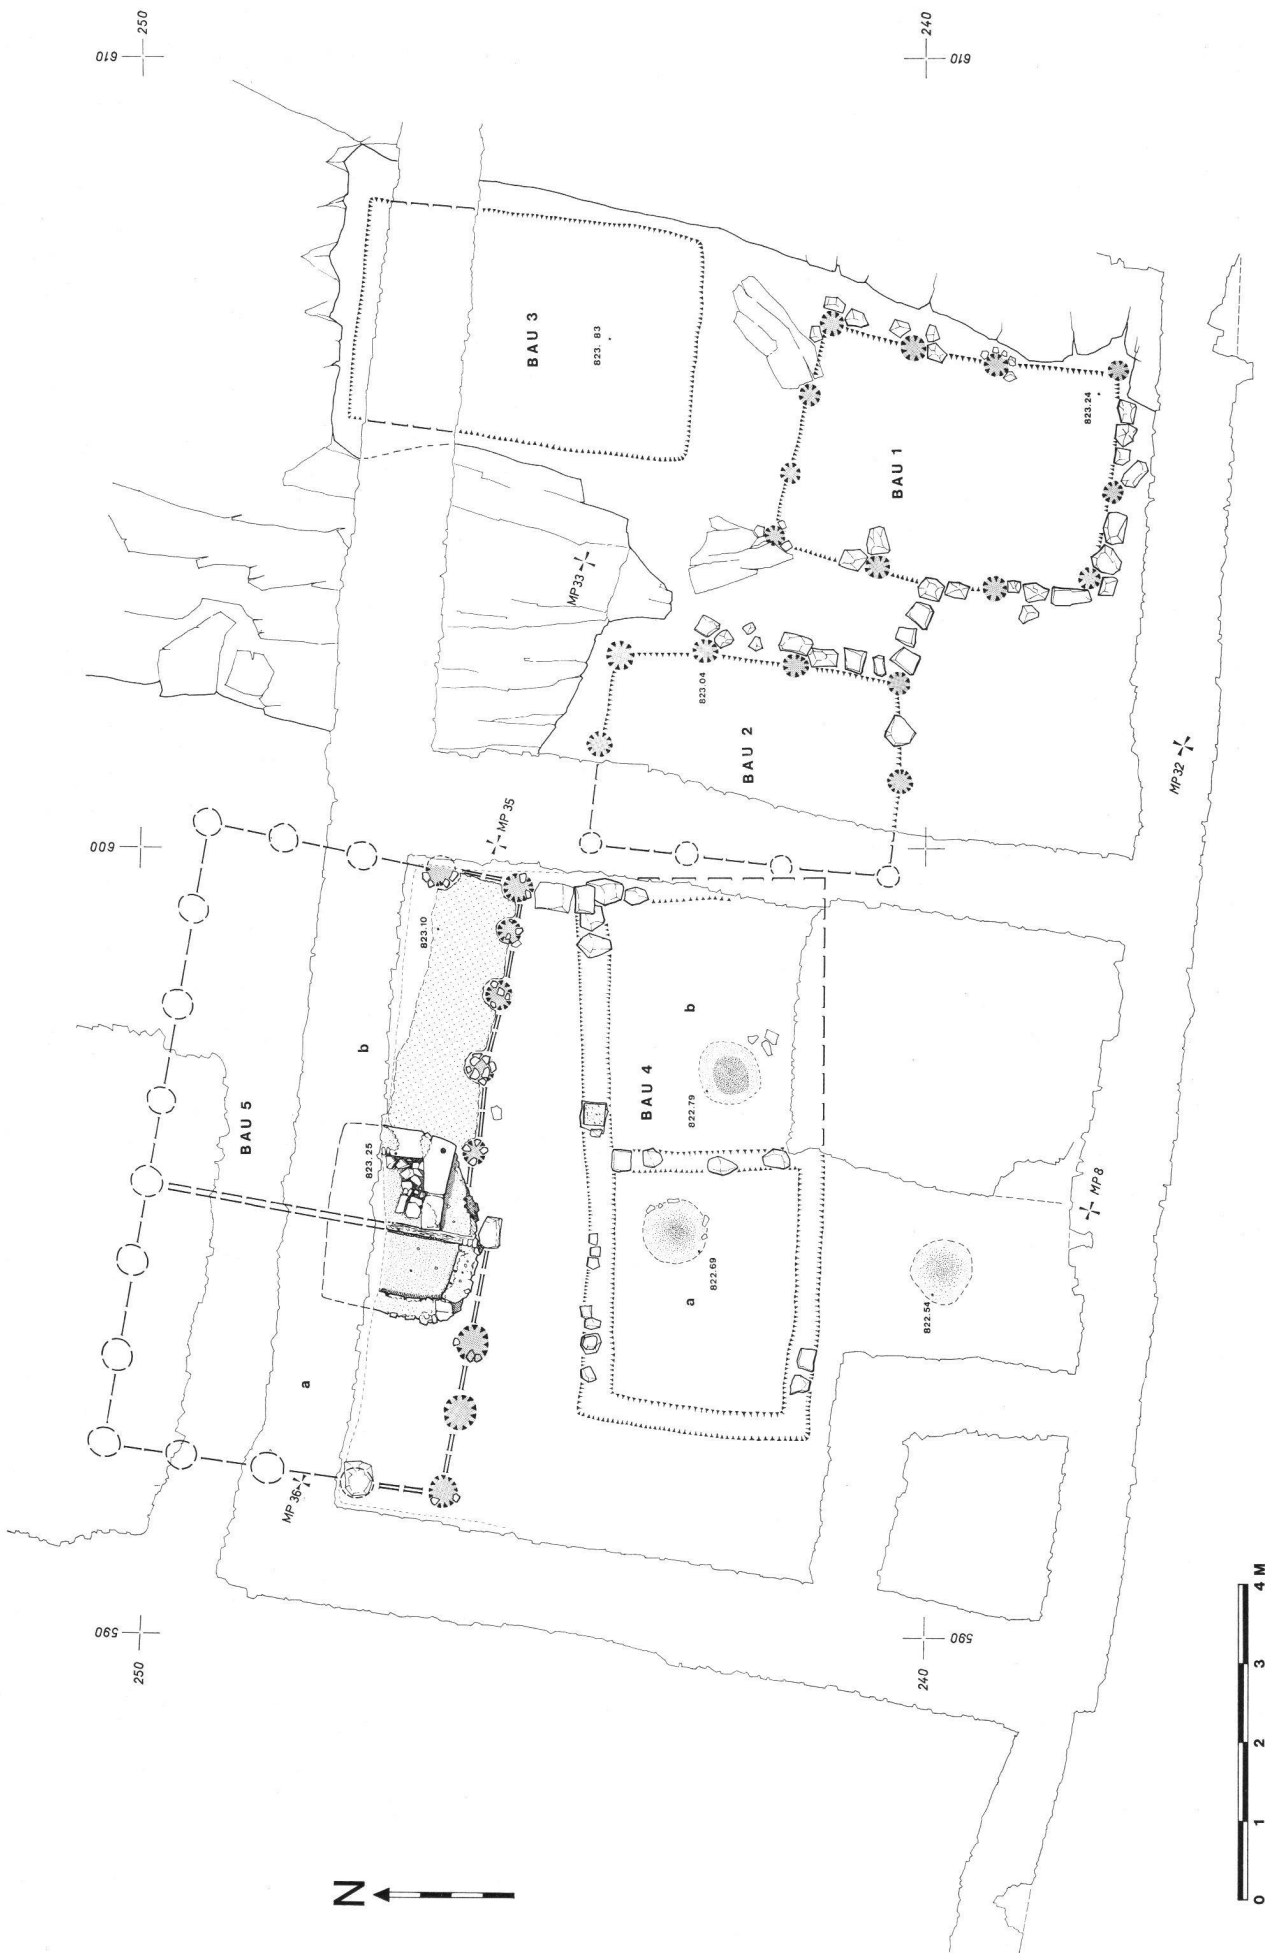
FROHBURG 74 SÜDTRAKT PERIODEN 1 & 2

Frohburg 74. Steingerechter Plan der Bauten 1 bis 5 (Perioden 1 und 2).

Spuren noch älterer Bauten sind im Bereich des Raumes 8b angetroffen worden. Pfostenstellungen und Steinsetzungen, unmittelbar über dem natürlichen Verwitterungsschutt angelegt, ergaben die Grundrisse der drei einräumigen Bauten 1, 2 und 3. Die Schichtenanschlüsse zwischen Bau 1 und der südlichen Abschlussmauer liessen eindeutig erkennen, dass letztere jünger als die drei Häuser sein musste. Die kleinen Gebäude unterschieden sich von den Bauten 4–7 nicht allein durch ihre bescheideneren Dimensionen und ihre einräumige Konzeption, sondern auch durch ihre andere Anordnung: Die Bauten 1–3 schmiegt sich dem Verlauf der natürlichen Felsformation an, während sich die weiter westlich gelegenen, jüngeren Bauten unabhängig von der natürlichen Bodengestalt auf einer künstlich planierten Terrasse erhoben.

Im 12. und 13. Jahrhundert sind die zu den Bauten 1–3 gehörigen Kulturschichten zerstört worden, wodurch uns die datierenden Kleinfunde verloren gingen. Die drei Häuser dürften aber jedenfalls in die ganz allgemein durch die bisherigen Funde belegte Frühzeit der Burg gehören, das heisst ins 10. oder 11. Jahrhundert.
