Nachrichten

Frohburg SO

Provisorischer Bericht über die 4. Arbeitsetappe vom Sommer 1976

Von *Werner Meyer*

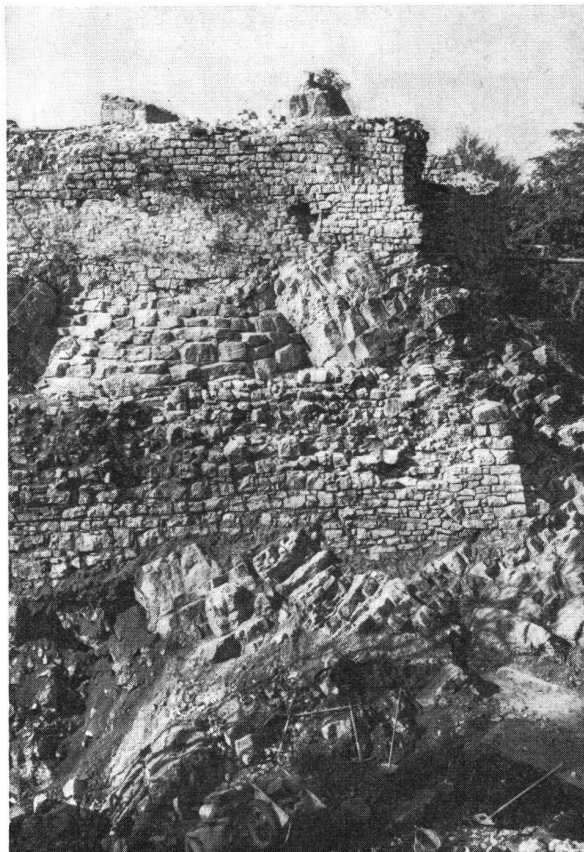
Frohburg 76. Hauptburg von Norden mit Schildmauer und Zwingermauer im Halsgraben
