Frohburg SO : provisorischer Bericht über die 4. Arbeitsetappe vom Sommer 1976

Frohburg SO

Provisorischer Bericht über die 4. Arbeitsetappe vom Sommer 1976

Von *Werner Meyer*

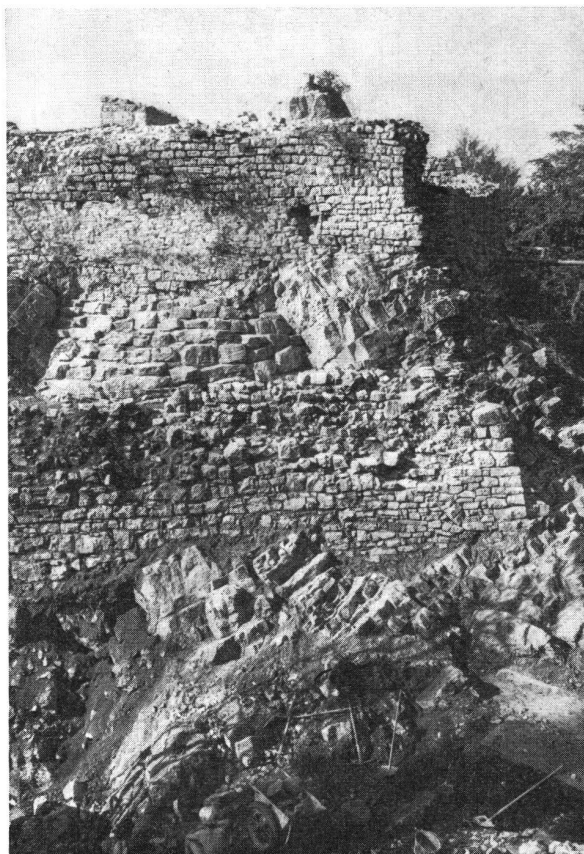
Frohburg 76. Hauptburg von Norden mit Schildmauer und Zwingermauer im Halsgraben

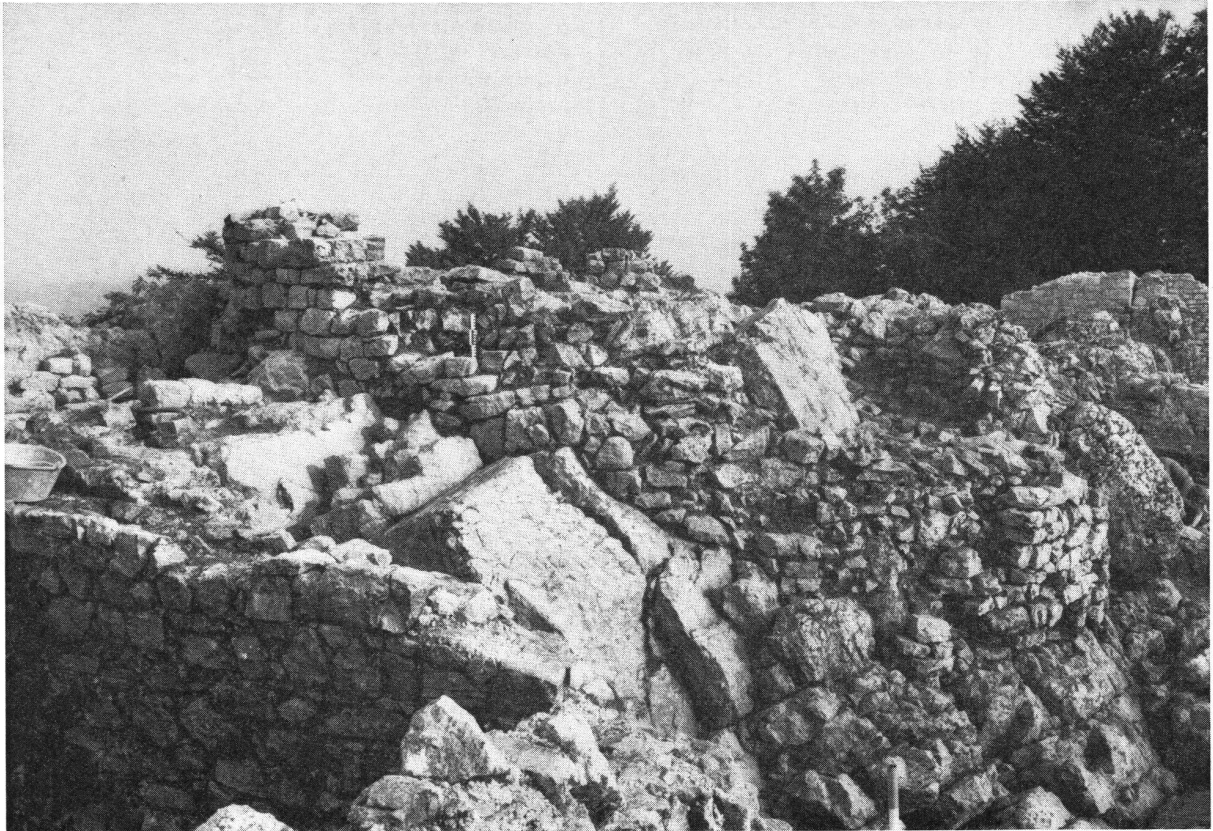
Frohburg 76. Rundhaus in Zone P

Südlich des späten Rechteckhauses stiessen wir auf die Spuren eines sonderbaren Gebäudes. Auf einem zerklüfteten Felskopf traten Mauerreste zutage, die von einem kreisrunden Bau mit 7,5 m Aussendurchmesser stammten. Um einen Turm konnte es sich nicht handeln, da das Mauerwerk nicht einmal ganze 80 cm dick war. Wir mussten deshalb auf ein «Rundhaus» von bisher unbekanntem Typ schliessen. (Ob die wenigen mittelalterlichen Rundhäuser, die man bis jetzt kennt, mit dem Frohburger Exemplar in Zusammenhang gebracht werden dürfen, bleibt noch abzuklären.) Die an sich nur spärlichen Funde und die für die Frühzeit des Frohburger Steinbaues charakteristische Mauertechnik — kleine, regelmässige Steine in lagerhaftem Verband — datieren das Gebäude in das ausgehende 11. Jahrhundert. Es diente offenbar als Wohnhaus, erhielt im 13. Jahrhundert einen neuen Kachelofen und wurde gegen 1300 verlassen. Möglicherweise hat auch in diesem rätselhaften Rundhaus ein ritterlicher Dienstmann gehaust.

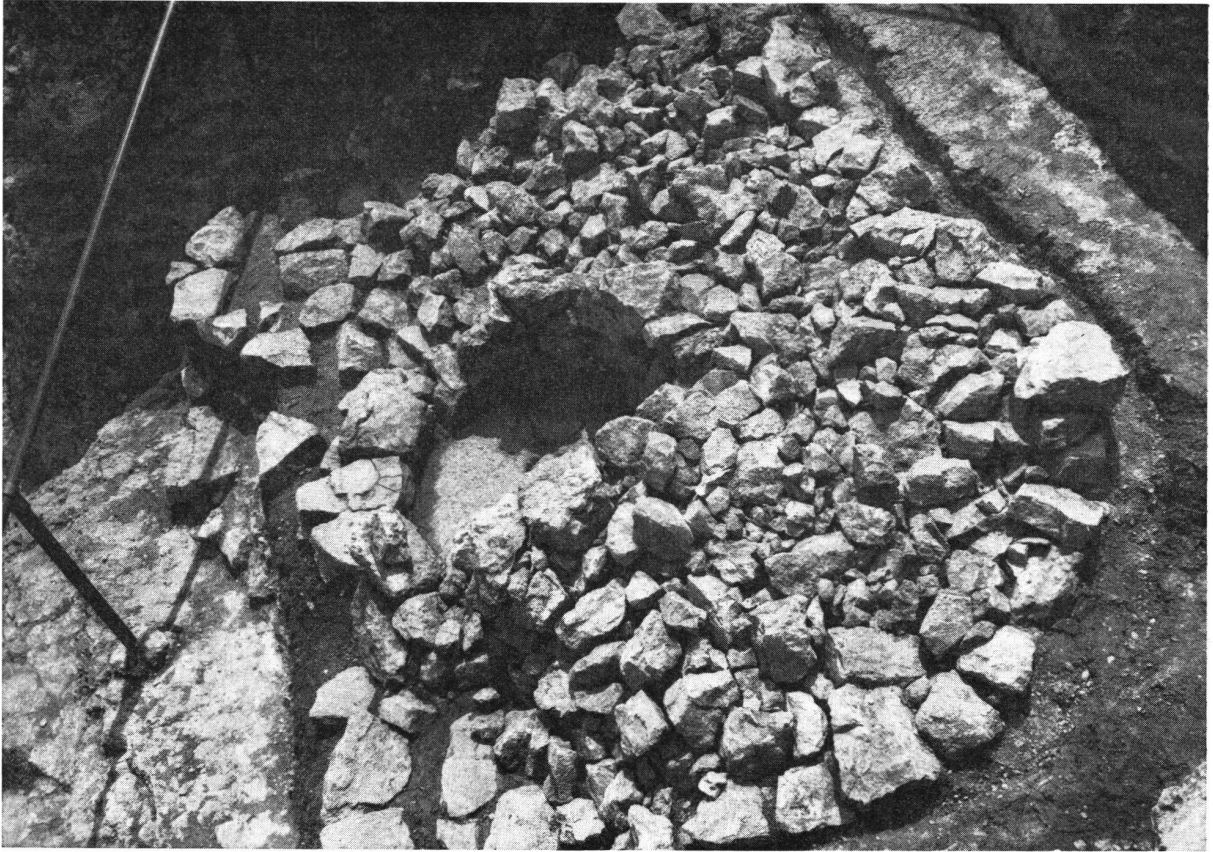
Frohburg 76. Filterzisterne auf dem hohen Felsen mit Schöpfschacht, Filterkörper und Lehmabdichtung

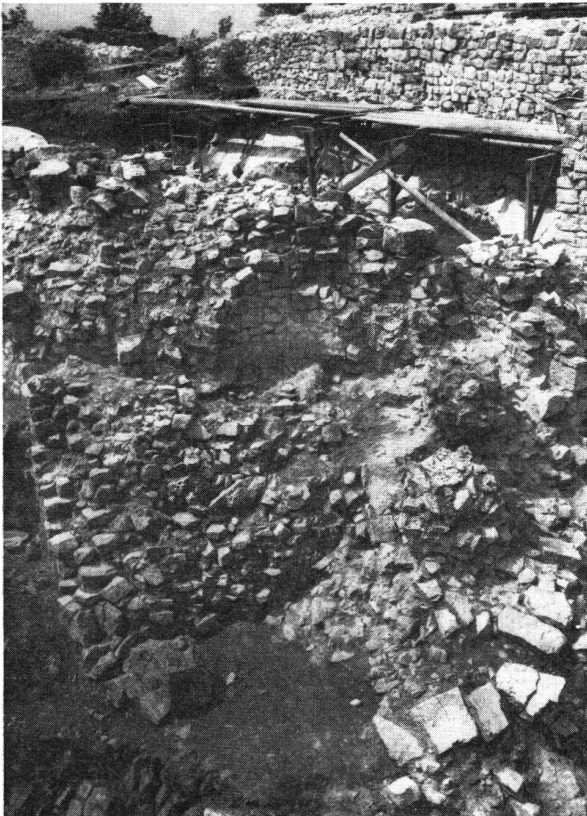
Frohburg 76. Fundamentreste des Rundturmes in der Nord-
ostecke des Beringes

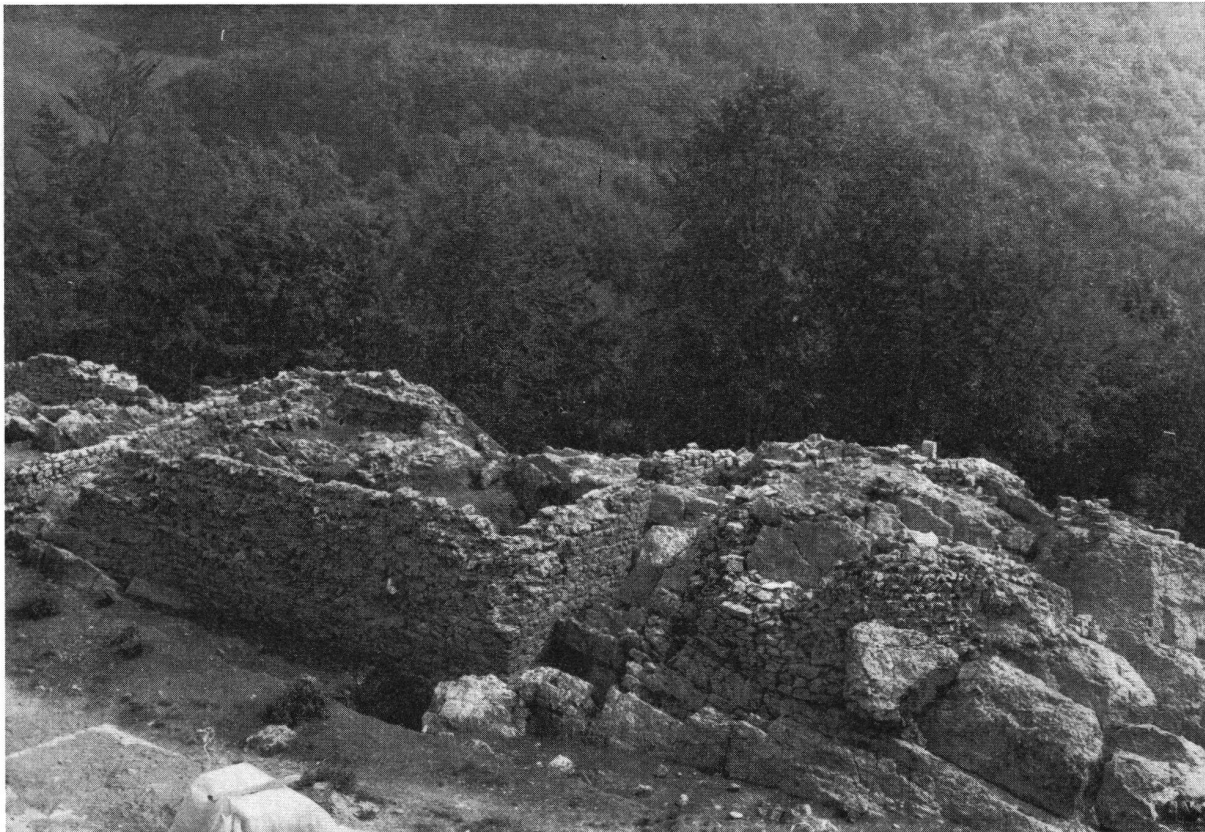
Frohburg 76. Blick vom hohen Felsen auf Zone P. Links der jüngere Rechteckbau, rechts das Rundhaus. An der hinteren
Felskante Reste der östlichen Ringmauer

Die Ausgrabungen im *Ostrakt* (Zone P) führten zur Freilegung einer langgestreckten, stark zerklüfteten Felsrippe, welche die Spuren verschiedener Gebäude trug. Längs der Felskante stellten wir eine nur noch in einzelnen Fragmenten erhaltene Ringmauer fest, welche einst den Rundturm in der Nordostecke der Burg mit dem Viereckturm in der Südostecke verbunden hatte. Wo der natürliche Fels ein starkes Gefälle aufwies, hatte man längliche Fundamentlager ausgemeisselt. Mauerfugen und Schichtenanschlüsse zeigten, dass der Ostbering mehrmals erneuert und abgeändert worden war. Die ältesten Partien sind in die Zeit um 1100 zu datieren. Im Südteil des Berings fehlte stellenweise mit dem Mauerwerk auch der felsige Untergrund. Hier hatte man in späterer Zeit, als die Burg schon längst Ruine war, einen Steinbruch betrieben, dem nicht nur die Ringmauer, sondern auch der Burgfelsen zum Opfer gefallen war. Unter den Gebäuden, die innerhalb des Ostberinges zum Vorschein gekommen sind, war das nördliche, ein Rechteckbau von 8 auf 13 m, vor den Grabungen
