# Die Burgstelle Friedberg bei Meilen : ein Bericht über die 1. Etappe vom Herbst 1976

## Die Burgstelle Friedberg bei Meilen

*Ein Bericht über die 1. Etappe vom Herbst 1976  
Von Felix Müller*

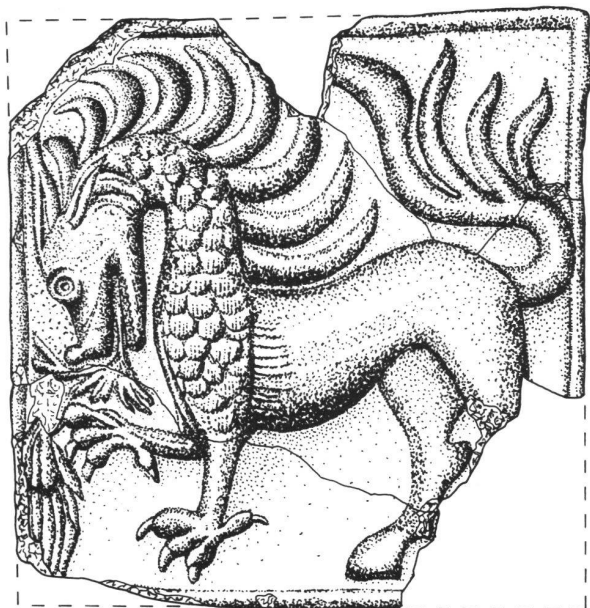
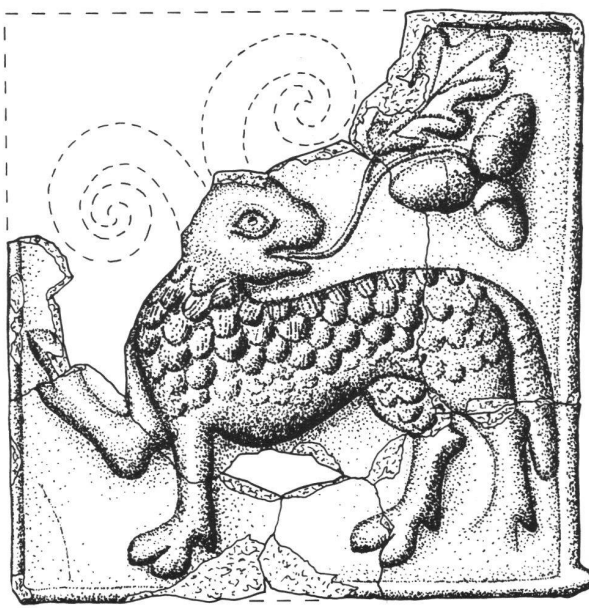
Zwei modelgepresste, glasierte Blattkacheln mit Drachen- und Widdermotiv, 1. Hälfte des 14. Jahrhunderts.
