# Die Oedenburg bei Wenslingen BL : Vorbericht über die Grabungen 1976-1979

## Die Oedenburg bei Wenslingen BL

### Vorbericht über die Grabungen 1976–1979

Von Jürg Tauber

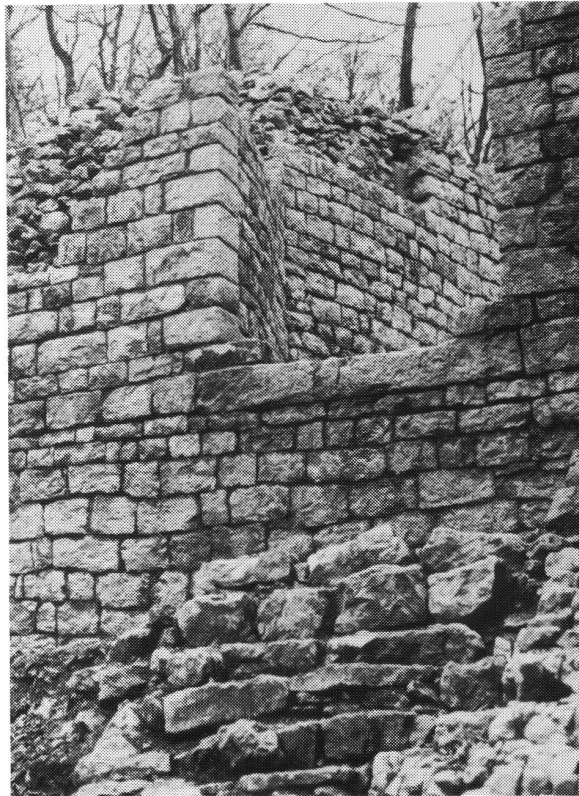
Wenslingen, Oedenburg.  
Die konservierte Toranlage von Norden.

Die Toranlage (Bau 4) muss zusammen mit der Schildmauer als aufwendigste Maurerarbeit auf der Oedenburg betrachtet werden. Da die Ausgrabung dieser Zone sowie die Restaurierung bereits mehr als zehn Jahre zurückliegen und ausserdem schon publiziert sind, kann auf eine detaillierte Beschreibung verzichtet werden. Die wichtigsten Erkenntnisse seien jedoch kurz zusammengefasst.

Das Tor ist in eine natürliche Felskluft hineingebaut. Beide Torwangen bestehen aus lagerhaft vermauerten, regelmässigen Quadern, die westliche Wange verläuft geradlinig, während die östliche geknickt ist. Unmittelbar hinter der Toröffnung konnten die Ausgräber die Drehpfannen der beiden Torflügel beobachten. Die Torflur selbst verläuft horizontal und steigt dann unregelmässig stark an, bis sie das Niveau des Hofes erreicht. Mindestens der obere Teil der Torflur war von einem Gewölbe überdeckt, welches eine Rekonstruktion der Toranlage als eigentlichen Torturm verlangt.

Die Schwellenhöhe des Tores ist vom Aussengelände mittels einer Mauer um gut 1,5 m angehoben. Der Zugang muss deshalb über eine Hilfskonstruktion erfolgt sein, die man sich am ehesten als hölzerne Rampe zu denken hat.

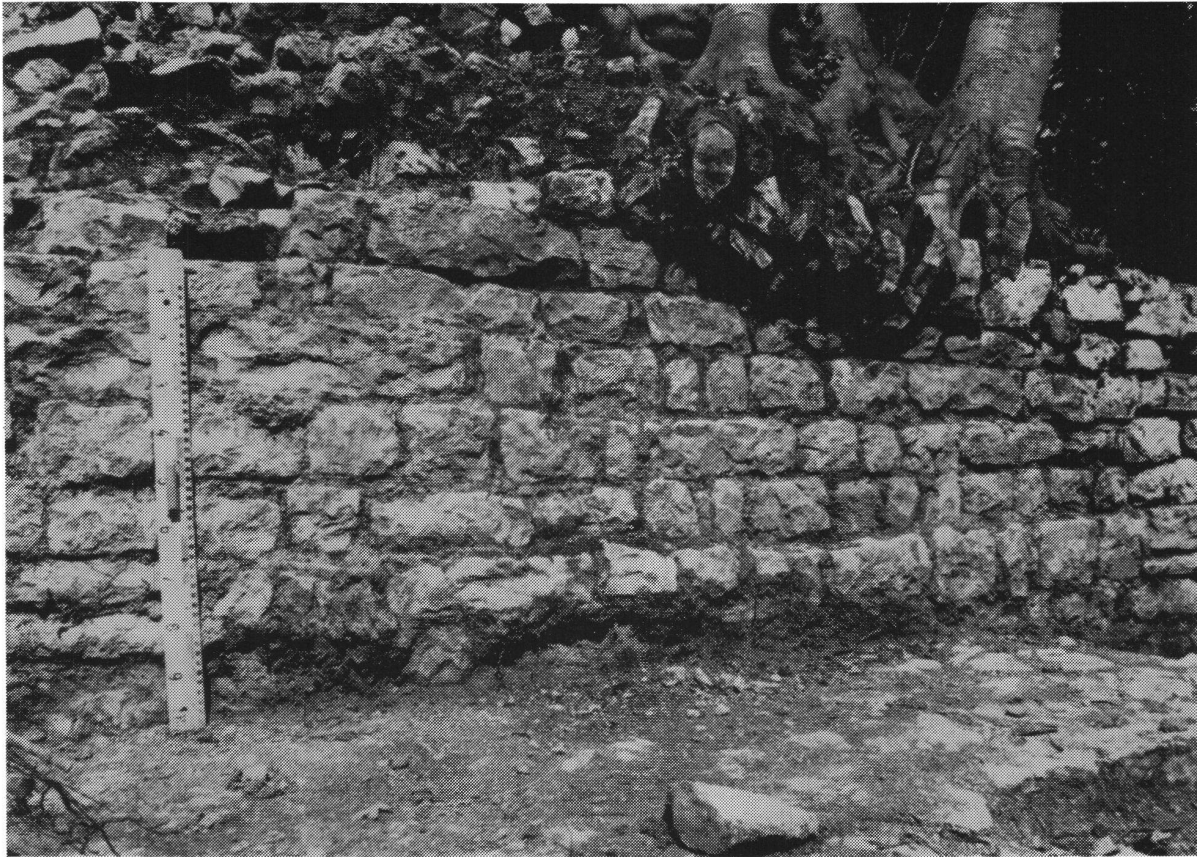
Abb. 2. Lagerhaftes Quadermauerwerk am Aussenmantel der Schildmauer.

Das wohl markanteste aus Steinen errichtete Bauwerk ist die Mauer (a), welche die Burg gegen den Graben und die leicht zugängliche Stelle hin von der Hochfläche abtrennt. Sie beginnt am südlichsten Punkt der Burg in annähernd östlicher Richtung und biegt in zwei leichten Knicken nach Norden um. Ihre Dicke beträgt zwei Meter, bei der Mauertechnik fallen die lagerhaft verlegten Quader auf (Abb. 2). Allerdings muss der Begriff "Quader" insofern präzisiert werden, als es sich nicht um eigentliche Quader, d.h. zu regelmässigen, rechteckigen Blöcken zugehauene Steine, handelt, sondern um Bruchsteine, die allerdings durch die natürliche Schichtung des Felsens beim Brechen der Form des Quaders sehr nahekommen.

Die Struktur der Mauer a ist jedoch nicht auf der ganzen Länge einheitlich. Generell wurden innen grössere

Steine verwendet als am Aussenmantel. Lediglich im nördlichsten Abschnitt, im Bereich der Bauten 2 und 3, ist dieses Verhältnis umgekehrt: Der Innenmantel ist an dieser Stelle aus regelmässigen, eher kleinen Steinen aufgeführt, wobei durch das Einfügen von Lagen hochkant gestellter Handquader eine überaus lebendige Struktur entstand.

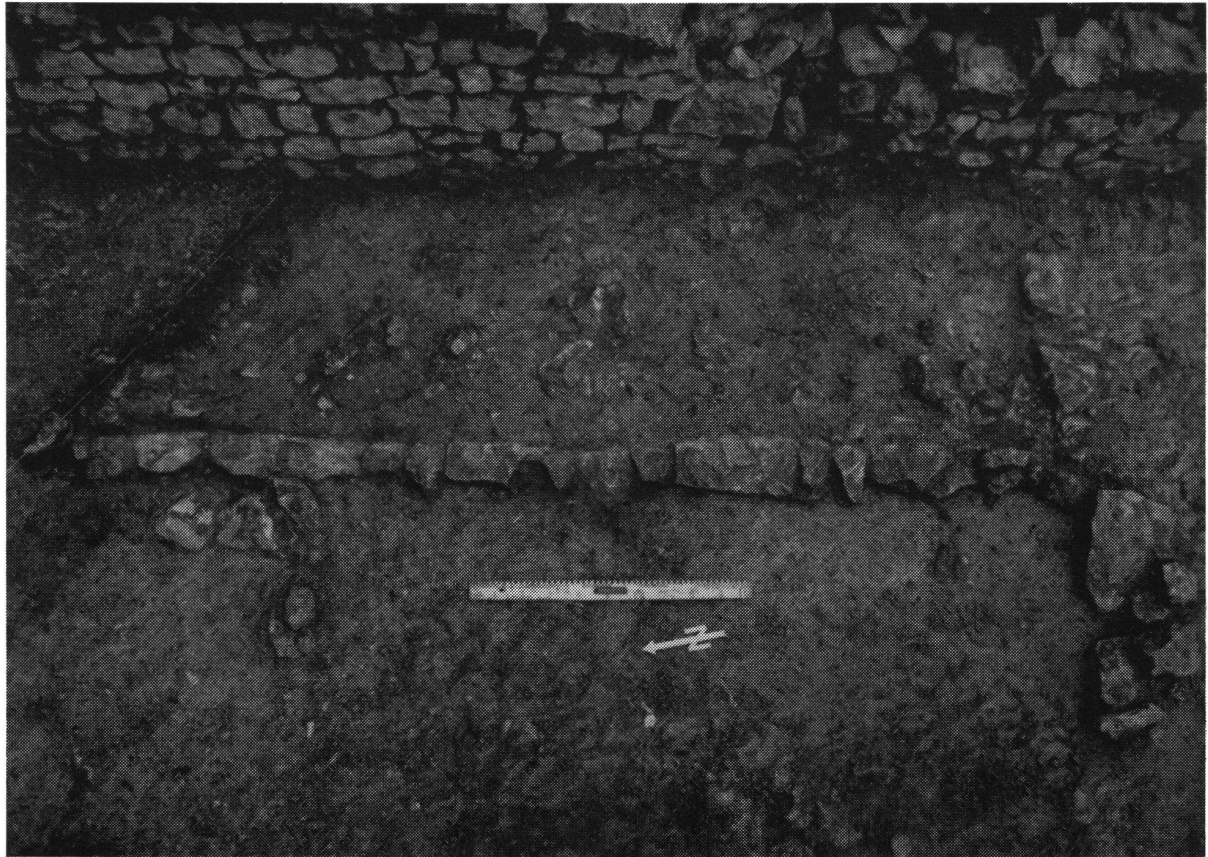
Abb. 3. Balkensubstruktion (l) von Bau 9. Am oberen Bildrand Westmauer von Bau 2.

Die gleiche Zone der Burg, welche schon für die Steinbauten die am besten erhaltenen Befunde geliefert hatte, entpuppte sich auch hinsichtlich der Spuren von Holzhäusern als äusserst ergiebig. Zunächst fanden wir im Innern des Steinhauses 2 eine grosse Fläche stark verbrannten Lehms (j), die teilweise bis zu 10 cm von grauweisser, lockerer Asche überlagert war. Da der Mergel, auf den die Südmauer von Haus 2 aufgesetzt ist, diese Feuerstelle überdeckte, muss sie älter sein, ebenso wie die beiden Pfostenlöcher und eine sie verbindende, als Balkenlager interpretierbare Bodenverfärbung (k). Westlich von Bau 2 wurde dann ein Befund entdeckt, mit dem j und k in einem Zusammenhang stehen dürften. Es handelt sich um eine schmale Steinsetzung (l), die sich an ihrem südlichen Ende T-förmig nach beiden Seiten hin fortsetzt. Gegen die Umfassungsmauer d hin wurde darüber hinaus ein Mauerwinkel freigelegt (m), der ebenfalls zu diesem Gebäude gehören muss. Eine starke Brandverfärbung (n) dürfte auch hier auf eine Feuerstelle hinweisen.
