Der Burgturm von Seedorf UR : Vorbericht über die archäologischen Untersuchungen und die Sicherungsarbeiten vom Sommer 1981

Vorbericht über die archäologischen Untersuchungen und die Sicherungsarbeiten vom Sommer 1981

von Werner Meyer

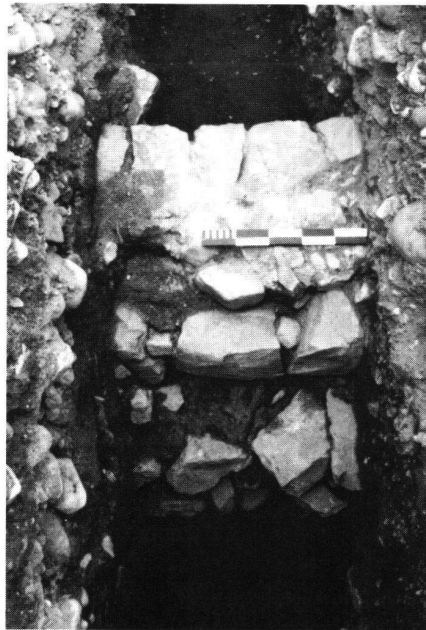
Seedorf, Mauer M 2

Im Schichtenverlauf nördlich der Mauer M2 ist eine horizontale Lagerung zu beobachten, was gegen eine Deutung des Mauerzuges M2 als Bering spricht. Ein vorgelagerter Graben, der sich im Schichtenprofil durch schräg streichende Schichten abzeichnen müsste, wäre demnach in grösserer Entfernung vom Turm zu suchen.⁹

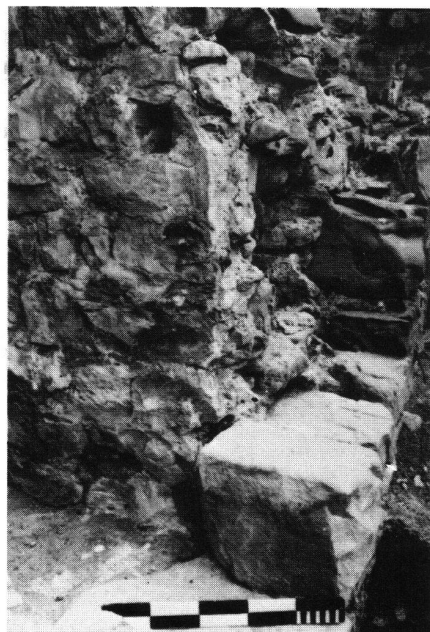
Seedorf, Eingang in den Burgturm mit Gewändstein und Kanal für den Sperr-Riegel

äusseren Gewände – leider sind beidseitig nur die zwei untersten, direkt auf der Schwellenplatte ruhenden Steine erhalten – beschreiben inwendig einen 10 cm breiten Anschlag für die Türe und geben eine Öffnung von bloss 43 cm Breite frei. Da der Turm offenbar keine sonstigen Öffnungen aufweist und der erhaltene Mauersockel der ursprünglichen Höhe entspricht, muss diese Türe trotz ihrer ungewöhnlichen Lage zu ebener Erde und ihrem merkwürdig schmalen Durchlass den ursprünglichen Eingang gebildet haben.⁸ Auch wenn angenommen werden muss, der Turm habe sich innerhalb einer grösseren Burganlage erhoben, muss er mindestens zu Beginn als freistehender Baukörper bestanden haben, da von ihm keinerlei verzahnten Mauern abzweigen und alle angrenzenden Mauerzüge durch deutliche Stossfugen von der Turmmauer getrennt sind. Schlüssig zu datierende Elemente lassen sich am aufgehenden Mauerwerk kaum feststellen. Der gute Eckverband weist auf die Wende vom 12. zum 13. Jahrhundert hin. Genauere Datierungshinweise müssen die Grabungsbefunde liefern, auf die im folgenden Abschnitt einzutreten ist.

Der schmale, ebenerdige Turmeingang, der eine Öffnung von nur gerade 43 cm Breite freilässt, wird hinter dem Anschlag der äusseren Gewändesteine mit einer Tür verschlossen. Durch einen in der Mauerdicke laufenden Stossriegel kann diese blockiert werden. Der geringe Durchmesser des Kanals (knapp 6 cm Breite und 8 cm Höhe) spricht für die Verwendung eines Eisenriegels anstelle des sonst allgemein üblichen Holzbalkens.¹²

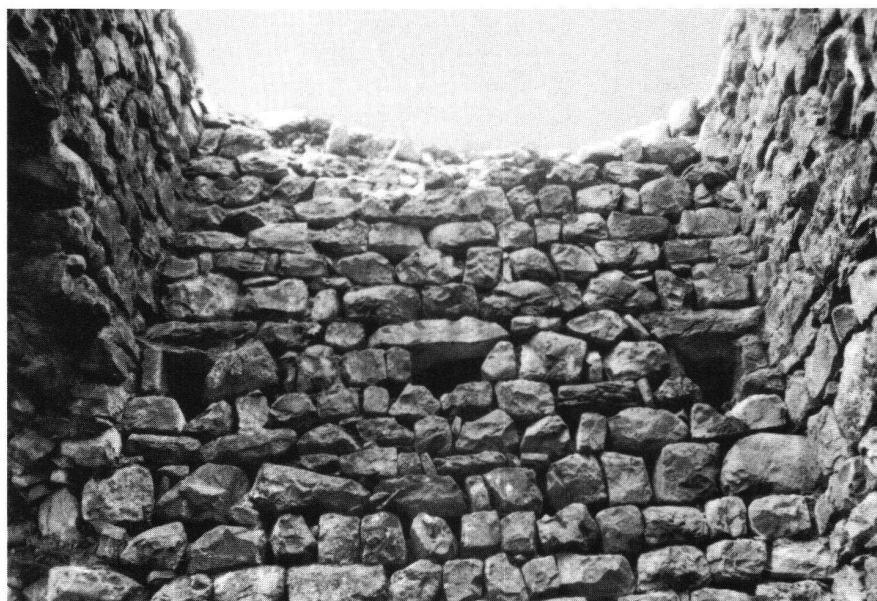
Das innere Haupt der knapp 2 m dicken Turmmauer ist aus lagerhaft geschichteten Hausteinen von durchschnittlich kleinerem Format als bei den Steinen des Aussenmantels gefügt. In der Höhe von ca. 4 m sind in der Nordwest- und Südwand je drei korrespondierende Balkenlöcher von ca. 25 cm Breite, 20 cm Höhe und 15 cm Tiefe angebracht, die zur Aufnahme von Tragbalken eines Zwischenbodens dienten.

Seedorf, Burgturm, Inneres mit Balkenlöchern in der Südostwand
