Die Burgstelle Riedflue, Eptingen BL

Zwischenbericht der Ausgrabungen 1981

von Peter Degen und Lukas Högl

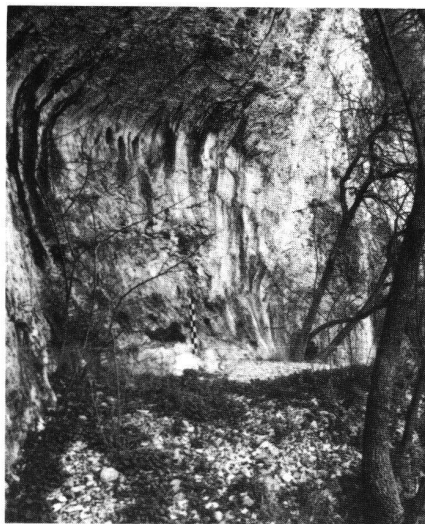
Riedflue, Burgplattform gegen Osten, Zustand 1978

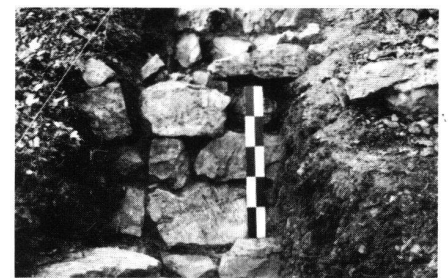
Riedflue, Umfassungsmauer M 2, Ansicht Aussenseite

Ein die Burgplattform umfassender Mauerzug (M 2, M 2') von ca. 80 cm Stärke, der teils auf, teils leicht ausserhalb der Trauflinie der Felsnische verläuft, wurde mehrfach angeschnitten. An der breitesten Stelle der Plattform ändert er unter noch nicht erschlossenen Zusammenhängen seine Richtung. Der Versatz der gesicherten Fluchten lässt auf einen besonderen, dort eingefügten Bauteil schliessen, eine Toranlage beispielsweise.
