Burg Wulp/Küsnacht ZH : Bericht der 3. Arbeitsetappe im Sommer 1982

Burg Wulp/Küsnacht ZH

Bericht der 3. Arbeitsetappe im Sommer 1982

von *Thomas Bitterli*

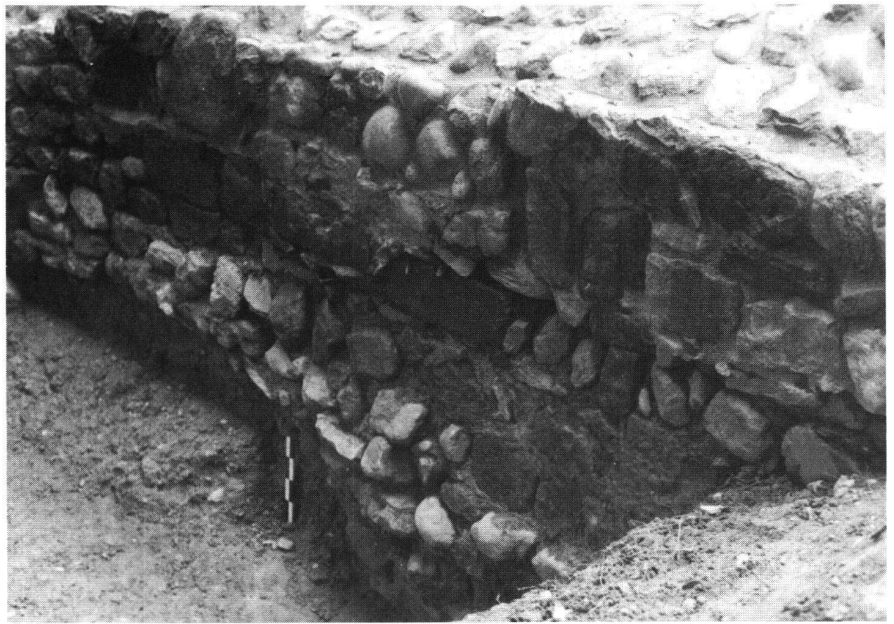
Schnitt 55: Maueransicht der südlichen Umfassungsmauer. Im oberen Teil ist deutlich die ausgefüllte Bresche im Aussenmantel sichtbar. Der Massstab gibt die westliche Begrenzung des ausgefüllten Grabens an. Gut sichtbar ist die Ausbuchtung der Mauer in den Graben.

Im Bereich des Schnittes S55 zeigte sich in der Aussenflucht der Umfassungsmauer ein zugemauertes Tor ab. Schon glaubte man, endlich den Eingang zur Burg gefunden zu haben, als sich beim näheren Hinsehen zeigte, dass die Gewändesteine ohne jeden Bezug zum Tor eingemauert waren: der Türfalz war an der falschen Stelle. Das Geheimnis dieser zugemauerten Öffnung klärte dann der Förster von Küssnacht. Vor Jahren habe er an dieser

Stelle eine grosse Buche umlegen müssen. Der herausgerissene Wurzelstock habe in der Mauer eine grosse Lücke hinterlassen, die dann mit herumliegenden Schuttsteinen aufgefüllt worden sei.

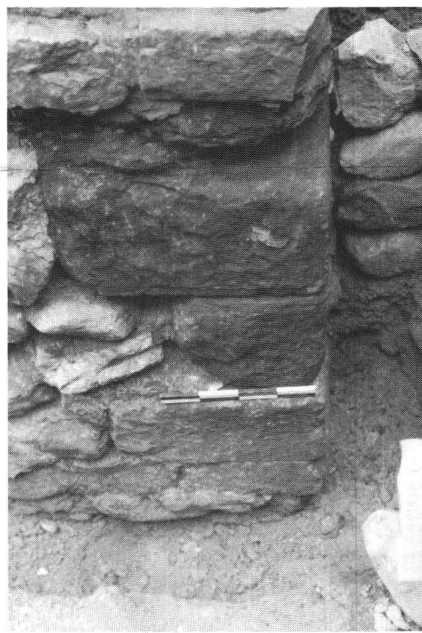
Eckverband an der östlichen Ecke des Viereckturmes.

Turminnern sind keine datierbaren Kleinfunde zutage getreten. Deshalb bietet die Datierung des Turmes immer noch gewisse Schwierigkeiten, da auch rundum bei früheren Grabungen und Konservierungen die Schichtanschlüsse zerstört worden sind. Die Eckverbände des Turmes bestehen aus sorgfältig behauenen Sandsteinqua-
