**Artikel:** Grabungen und Lesefunde auf der Ruine Wieladingen

# Grabungen und Lesefunde auf der Ruine Wieladingen

(Gmd. Rickenbach, Kreis Waldshut, Baden-Württemberg)

von *Thomas Bitterli-Waldvogel*

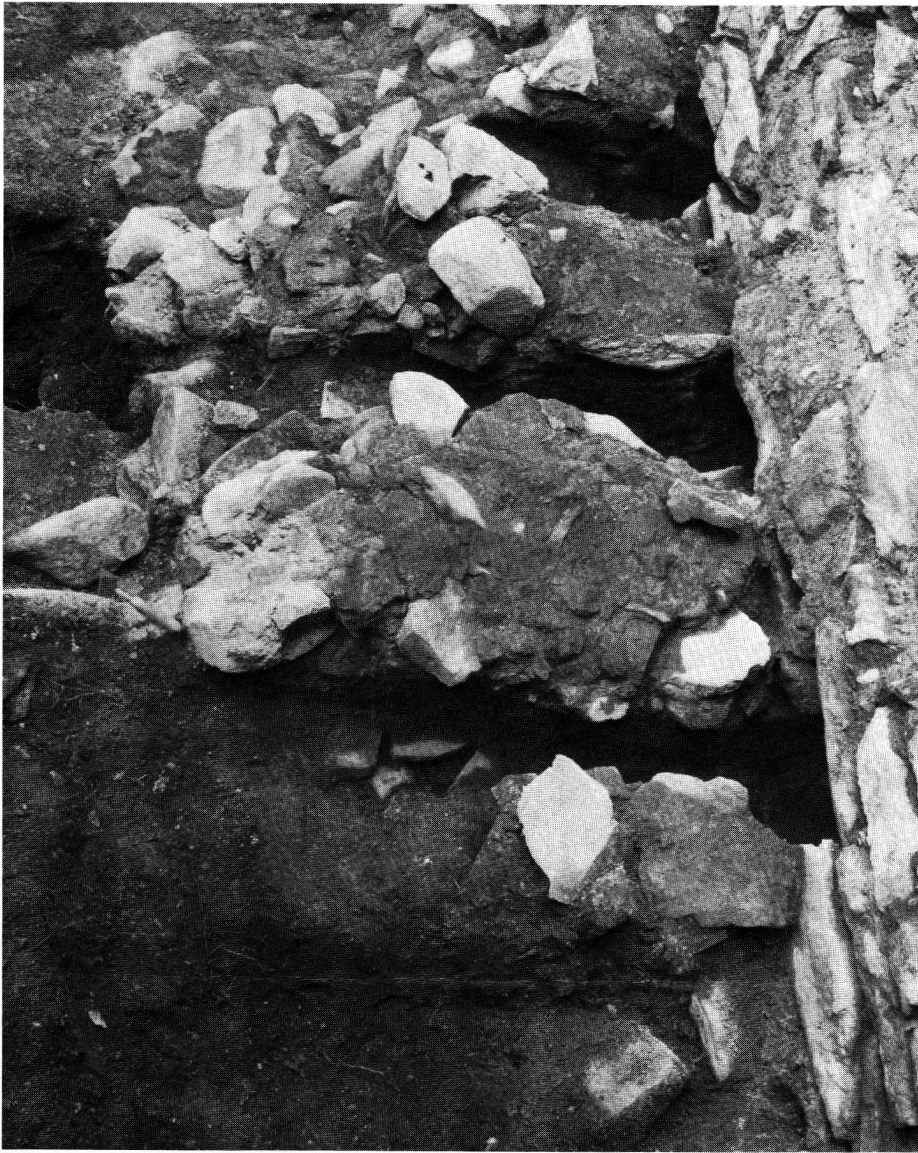
Abb. 6 Blick auf einen Teil der im Fundamentsockel erhaltenen Balkenkanäle.

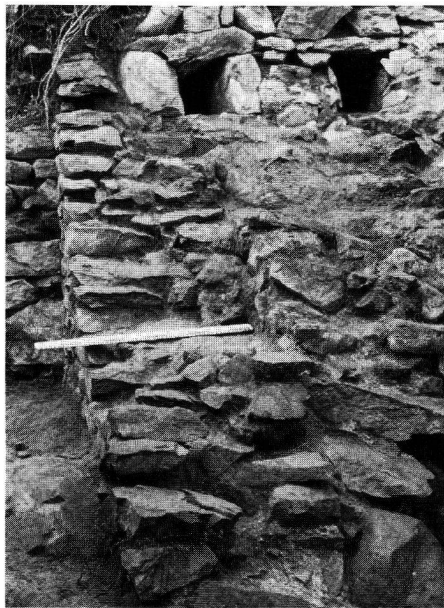
Abb. 7 Blick von Osten auf die südliche Begrenzungsmauer M7. Beim rechten Ende des Massstabes befindet sich die Fuge zwischen Mantel und Füllung.

Doch welche Bedeutung hatte diese Mauerwerksfüllung zwischen den Holzbalken? Am wahrscheinlichsten ist die Deutung, dass es sich um einen nachträglich aufgefüllten Fundamentalsockel handelt. Die genaue Analyse der Mauerstruktur ergab nämlich, dass die östliche und südliche Begrenzung des Mauersockels aus einer etwa 1 m mächtigen, sorgfältig geschichteten Mauer bestand, die mit einer deutlich erkennbaren Fuge von der Mauerfüllung getrennt ist (vgl. Abb. 7). Die Entstehung des Sockels können wir uns deshalb etwa so vorstellen, dass auf dem stark zerklüfteten Felsuntergrund zuerst die beiden geschichteten Fundamentmauern aufgebaut wurden. Die Fundamentkante folgt der unregelmässigen Felsoberfläche und war so stellenweise durch Abrutschen gefährdet. Nachdem die beiden Mauern bis auf eine gewisse Höhe hochgezogen waren, wurden die Holzbalken für den Fussboden eingezogen und in den Balkenlöchern verankert. Auf diese Weise entstand ein kastenförmiger Hohlraum zwischen den Fundamentmauern, den Holzbalken und der unregelmässig verlaufenden Felsoberfläche. Vermutlich aus Gründen verbesserter Standfestigkeit für das hier aufzurichtende Gebäude entschlossen sich die Bauleute, diesen Hohlraum mit einem Bruchstein-Mörtel-Gemisch auszufüllen und so den kompakten Fundamentalsockel entstehen zu lassen. Dieser Sockel reichte bis an die Oberkante der Balken und umschloss diese dreiseitig. Aufgrund der in den Balkenkanälen angetroffenen Kleinfunden ist anzunehmen, dass dieser Fundamentalsockel und das darüber errichtete Gebäude im Verlauf des 13. Jahrhunderts entstanden ist. Obwohl die südliche Begrenzungsmauer des Sockels (M 7) nicht im Verband mit der westlichen Ringmauer (M 5) ist, können wir annehmen, dass dieses Gebäude im Winkel zwischen Bergfried und Ringmauer gleichzeitig oder doch nur wenig später als die Ringmauer aufgebaut wurde, also zu Beginn des 13. Jahrhunderts. Dabei empfanden es die Bauleute offenbar als störend, dass die Raumecke zwischen Ringmauer (M 5) und Bergfried spitzwinklig ist;
