Sion VS, Kirchenburg Valeria

Bericht über die archäologischen Untersuchungen von 1990

von Andreas Motschi

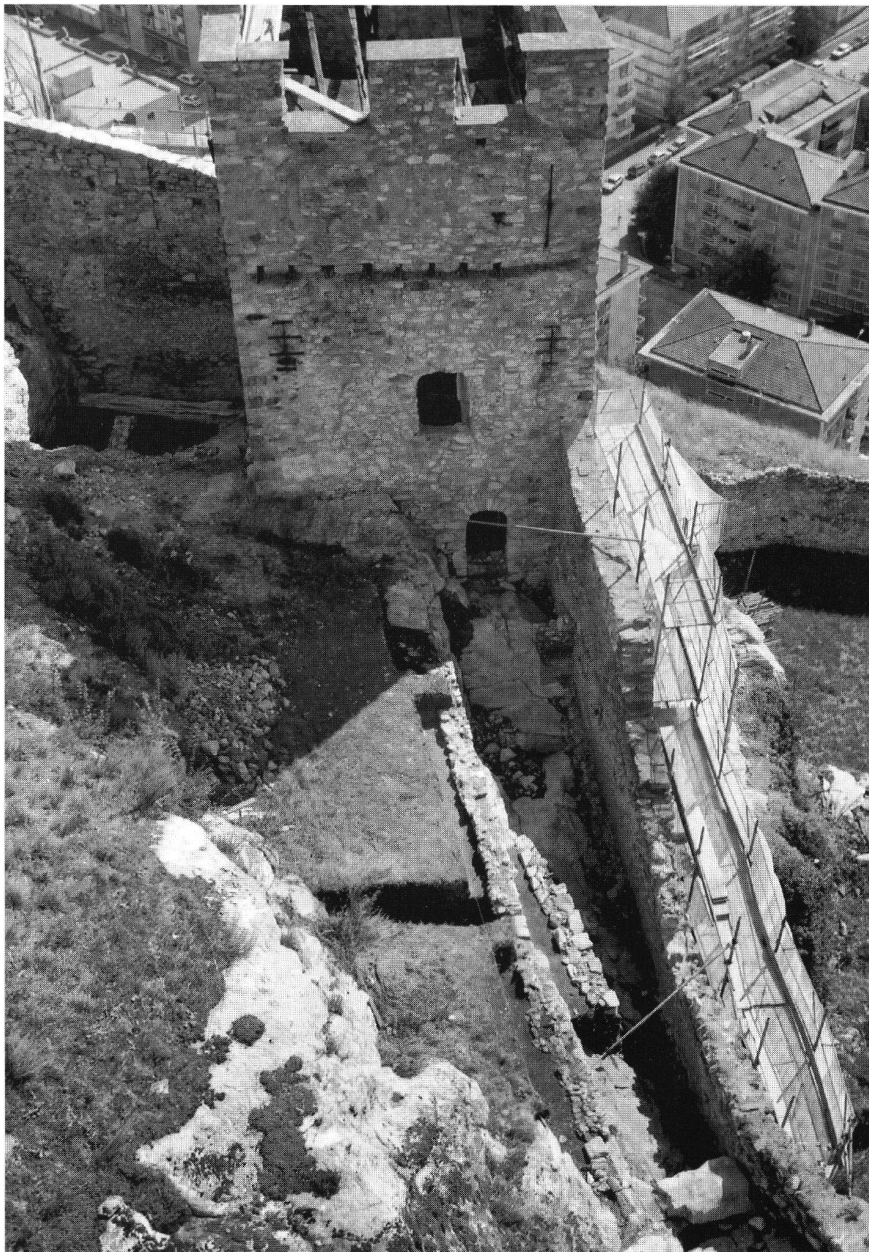
3 Blick von Norden auf die Grabungsflächen 1990. (Foto H.-J. Lehner.)

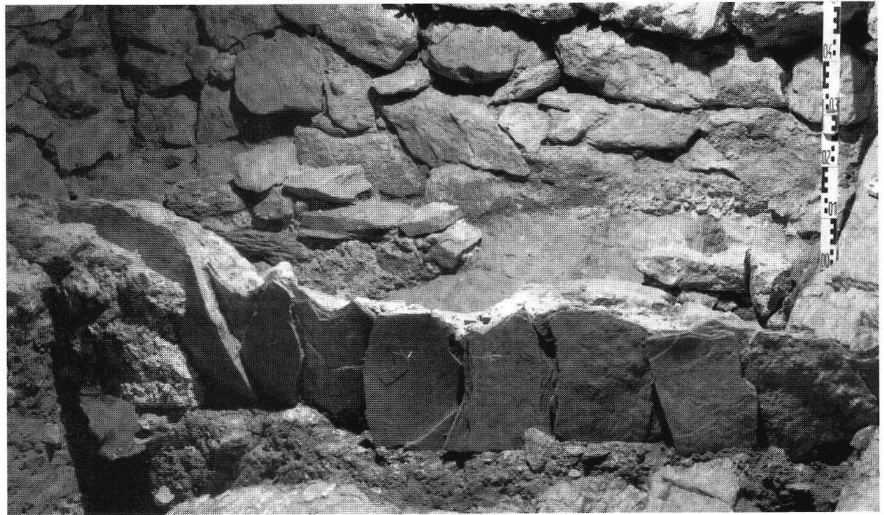
6 Turm K, Ansicht von SE an die vollständig freigelegte Kanalkonstruktion.

Westmauer des Turmes ins Freie führte (Abb. 5). Die südliche der beiden Kanalmauern ist durch eine Reihe von sich unregelmässig überlagernden Schieferplatten gegen aussen begrenzt (Abb. 6). Der Kanal, der ursprünglich mit Holz ausgekleidet gewesen sein mag, dürfte am ehesten der Abwasserbeseitigung aus dem Turm gedient haben.

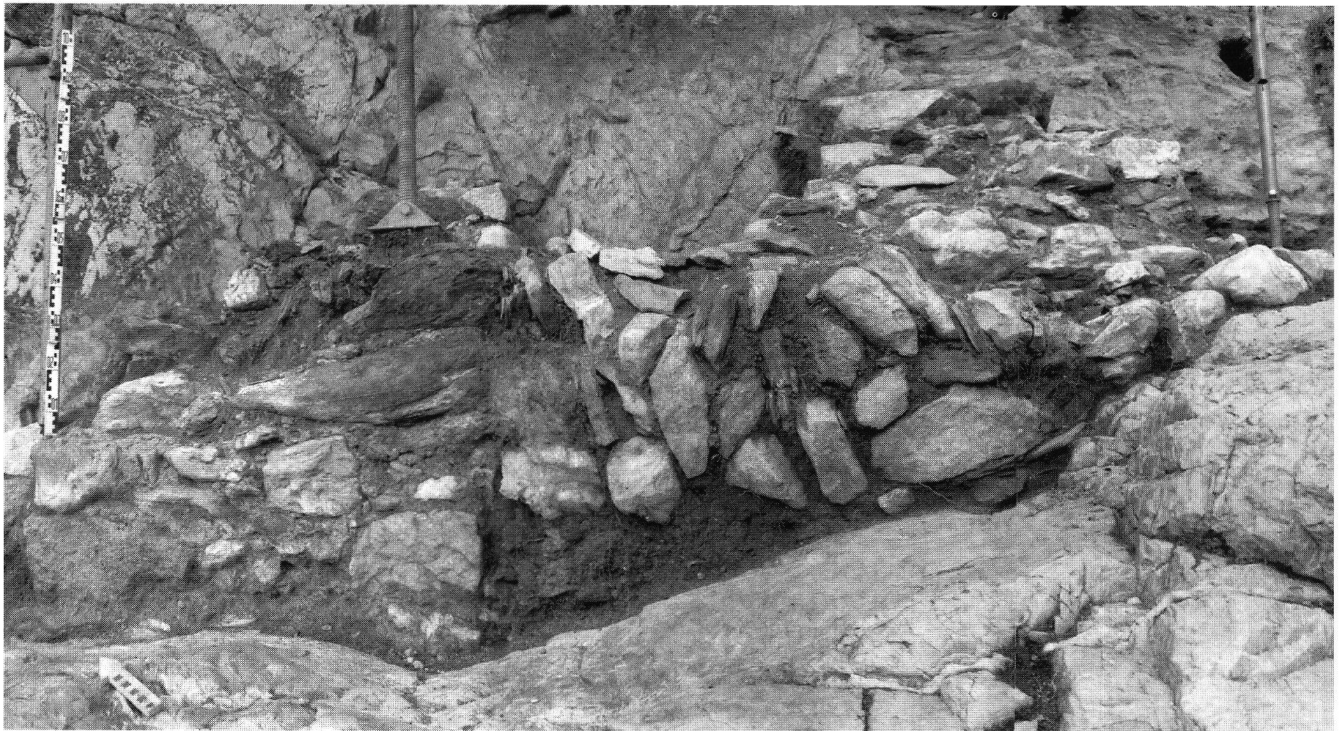
8 Ansicht von SW an das Latrinenfundament westlich von KN.

besteht in seinem nördlichen Teil aus einem massiven, gemörtelten Sockel, an den sich eine Trockenmauer anschliesst, die den zentralen Latrinenschacht gegen Westen begrenzt. Die südliche Schachtmauer ist wiederum gemörtelt (Abb. 7, 8). Vergleichbar der vollständig erhaltenen Latrine an der Westwand des ehemaligen Kalendenhauses (Abb. 11) lag die untere, gegen Westen geführte Schachttöpfung wenig erhöht über dem Felsen. Der eigentliche Latrineneinhalt war nur noch zu einem kleinen Teil erhalten; die wenigen Funde reichen für eine Datierung der Anlage nicht aus.⁵ Reste des an die Felswand und an die Mauer KN gelehnten Überbaus waren nicht mehr erhalten. Der Zugang zur Latrine erfolgte durch eine ausserhalb des Turmes in die Mauer KN gebrochene, schmale Türöffnung, die rund 3 Meter über dem Fundament liegt und später wieder zugemauert wurde (Abb. 2, Nr. 66). Der unmittelbar nördlich dieser Tür auf der Innenseite an KN stossende Mauerstumpf (Nr. 48) gehört möglicherweise zu einem kleinen An-

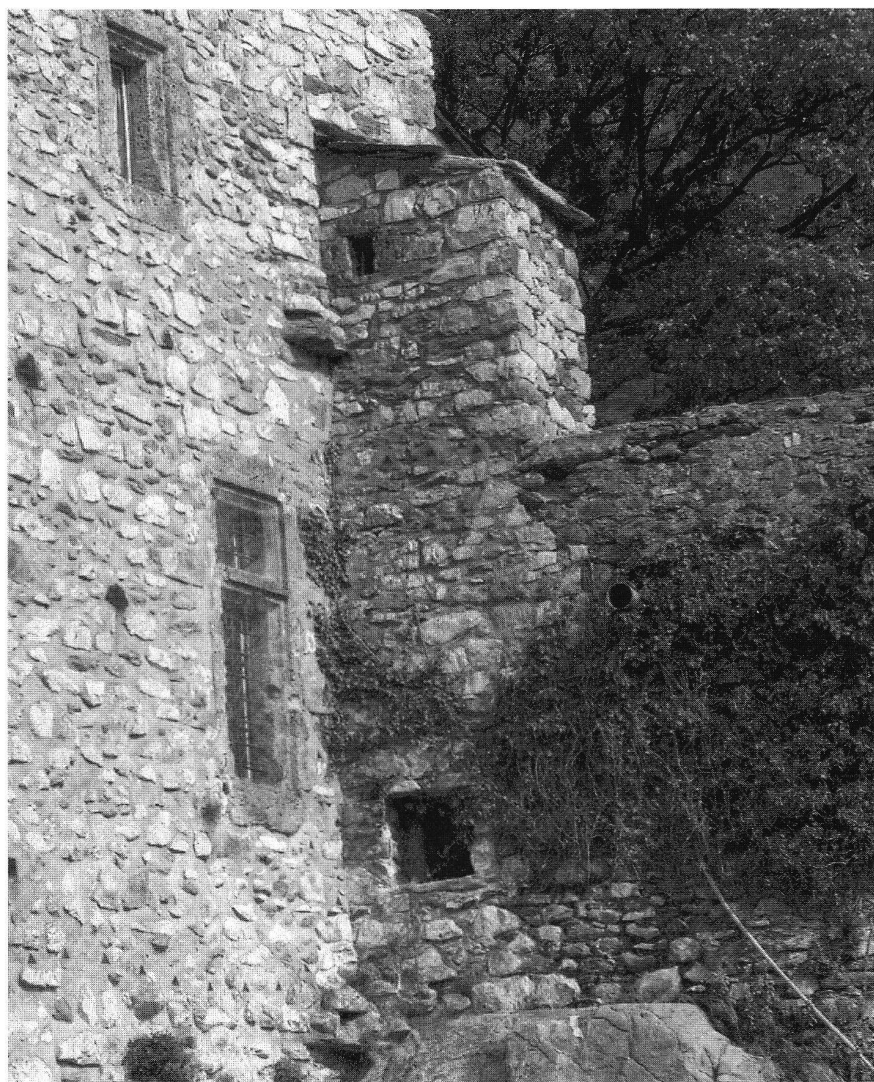
11 Latrine an der Westwand des Kalendenhauses (Gebäude C).

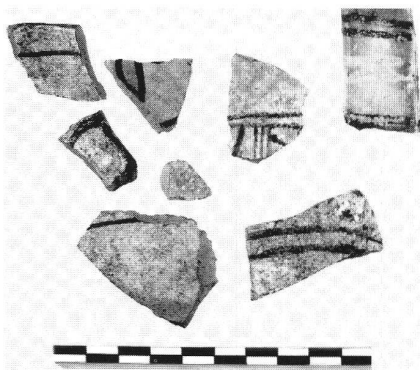
12 Fragmente von *Maiolica arcaica*-Krügen (1250–1350).

Maiolica arcaica (Abb. 12) bemerkenswert, die vor allem von norditalienischen Fundplätzen bekannt ist und in unserem Fundzusammenhang wohl ein Importgut darstellt. Als Gefäßform ist einzig der Krug belegt, was neben dem einfachen bichromen Dekor auf weißem Grund für eine Datierung in die frühe Phase der Herstellung dieses Geschirrs spricht, in die Zeit zwischen 1250 und 1350.⁹ Auch für die Krugfragmente Abbildung 13.5 mit einem modelgepressten Dekor in Form einer menschlichen Maske liegen Vergleichsfunde nur südlich der Alpen vor.¹⁰ Demgegenüber stammen die Krugfragmente Abbildung 13.3, 4, 8 und wohl auch 13.6 mit grosser Wahrscheinlichkeit aus der regionalen Produktion. Auf der Aussenseite glasierte Krüge des 13. Jahrhunderts mit nahezu identischem plastischem Dekor oder gerillter Wandung sind an Fundorten im Genferseegebiet und im Rhonetal unterhalb von Genf mehrfach vorhanden.¹¹ Die Glasfunde (Abb. 13.11–16), die weitgehend auch den im Gebiet nördlich der Alpen bekannten Formen entsprechen, weisen in die zweite Hälfte des 13. und den Anfang des 14. Jahrhunderts.¹² Neu im Fundspektrum der Valeria sind die Becherkacheln (Abb. 13.9, 10), die belegen, dass be-
