Artikel: Schloss Wartensee ob Rorschach SG : ein Beitrag zur baugeschichtlichen Entstehung und Bedeutung

Schloss Wartensee ob Rorschach SG

Ein Beitrag zur baugeschichtlichen Entstehung und Bedeutung

von Peter Albertin

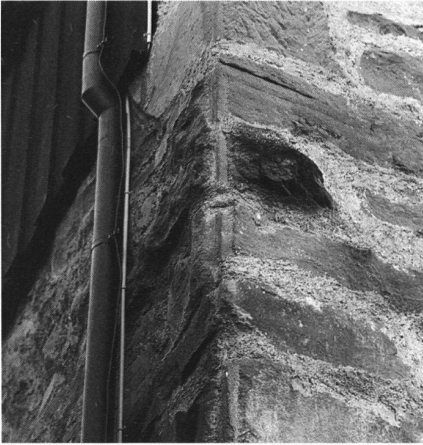
17: Wohnturm A von 1243: nordöstliche Turmecke mit Randschlag.

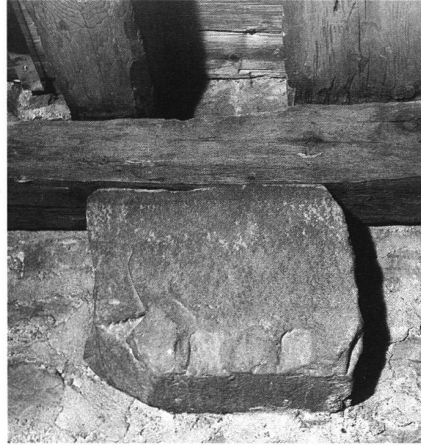
18: Wohnturm A von 1243, 2. Obergeschoss, Südwand: Konsolstein mit Streifbalken und Deckengebälk, am Stein sind unten Kerben für Spaltkeile sichtbar.

durch alle Jahrhunderte in ihrer heutigen Erscheinung (Abb. 24). Die Geschossböden liegen auf Streifbalken auf, letztere ihrerseits auf grossen, bruchrohen Steinkonsolen (Abb. 18). Eine andere, oft an Turmbauten beobachtete Aufgabetechnik der wechselseitigen Mauer-rücksprünge gelangte hier nicht zur Anwendung. Der gemauerte Turm birgt vier Geschosse. Auf dem ebenerdigen, blanken Fels liegt ein Kellergeschoss mit Bodenniveau +3,15 unter einem halbrunden, gemauerten Tonnenge-

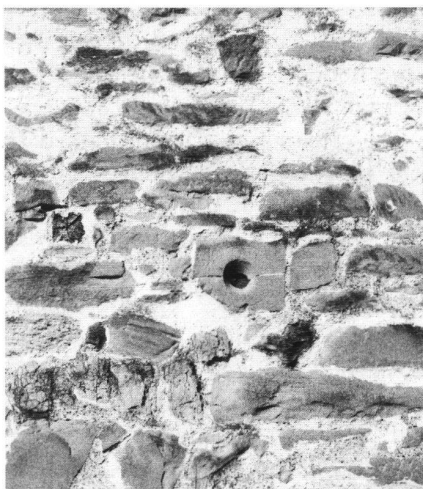
23: Wohnturm A von 1243, Südfassade im Bereiche des 2. und 3. Obergeschosses: romantisches Lochfensterchen mit eingekerbtem Zierkreis und gleich eine Steinlage höher Balkenstümpfe als Bugauflager zu einem überkragenden Obergaden.

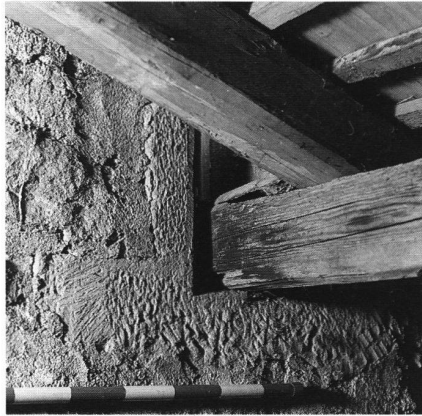
24: Wohnturm A von 1243, Ostfassade: Fensterchen zum 3. Obergeschoss und originaler Fassadenputz von 1243; seit 1850 als Dachstuhl-Auflager.

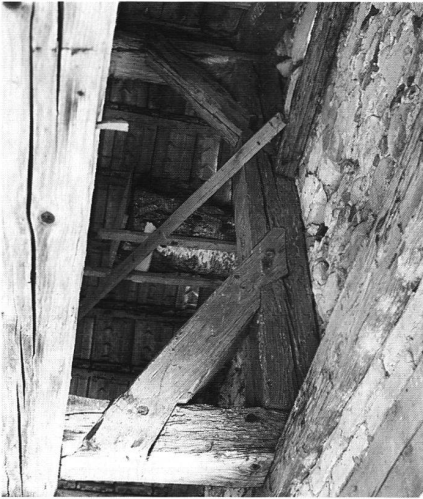
27: Wohnturm A von 1243: heutiger Dachstuhl-
abbund in der Manier des ausgehenden 16./
beginnenden 17. Jahrhunderts.

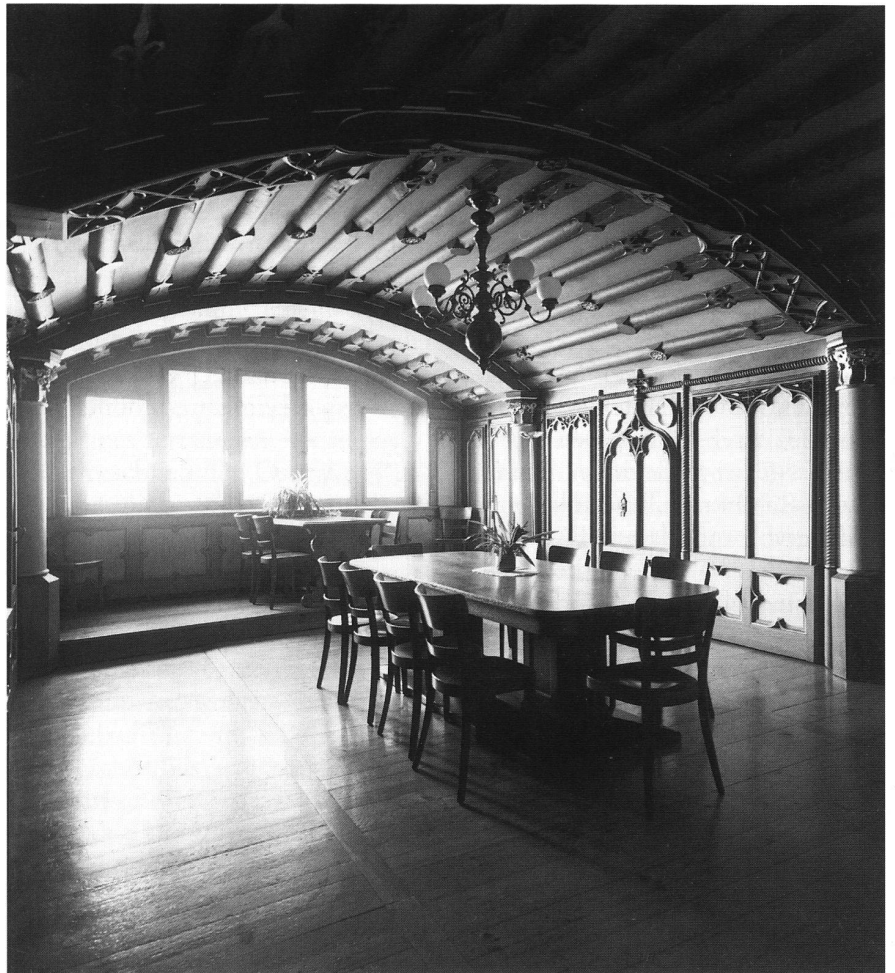
37: Palas D von 1451, Gotische Stube im 1. Obergeschoss mit gewölbter Bohlenbalkendecke von 1451; Wandtäfelungen und Erker (mit erhöhtem Boden) von 1850.

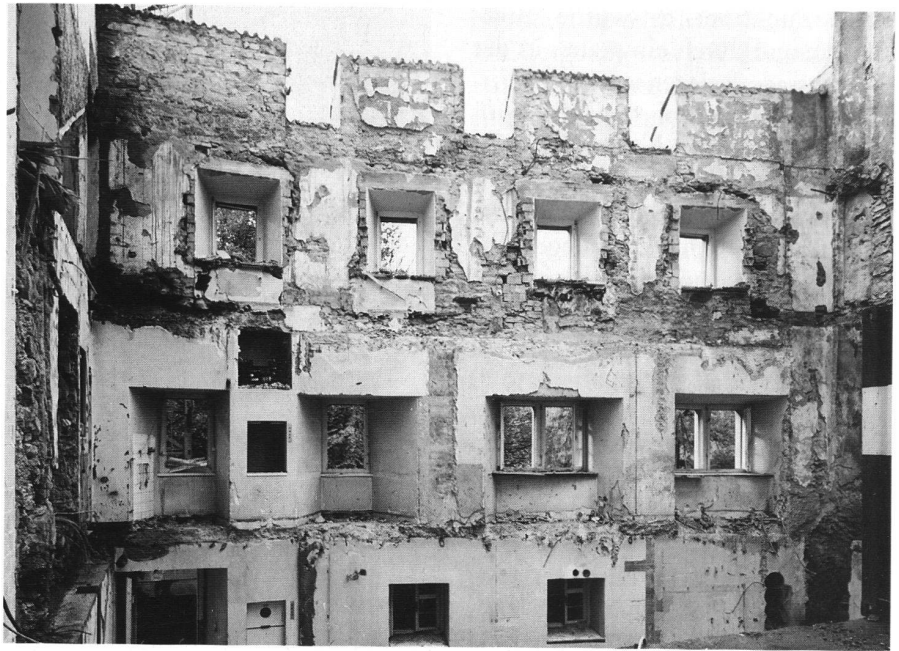
40: Nordansicht an die mittelalterliche Schildmauer, später mehrfach erhöht und 1972 durch Fenstereinbauten stark durchbrochen; rechts der ummauerte Palas von 1451 mit Türausgang zu einem zeitweiligen Wehrgang.

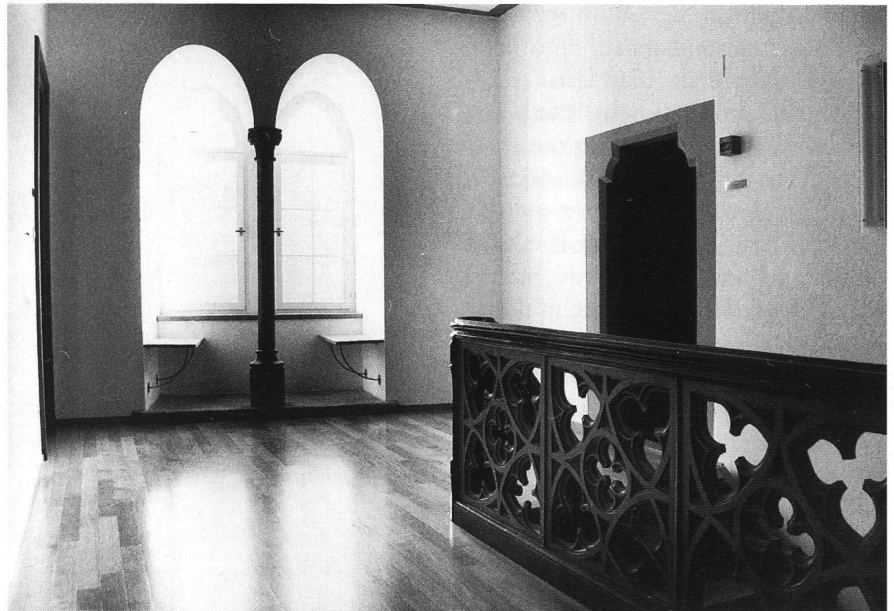
42: Treppenhaus zwischen dem Palas D und dem Wohnturm A (rechts), mit Fenstersitznische, geschultertem Turmtür-Gewände und Masswerk-Treppenbrüstung in neugotischer Gestaltung von 1850.
