**Artikel:** Brunnen SZ : Untersuchungen an den Pfahlreihen im Vierwaldstättersee, 1996

**Autor:** Obrecht, Jakob

# Brunnen SZ

## Untersuchungen an den Pfahlreihen im Vierwaldstättersee, 1996

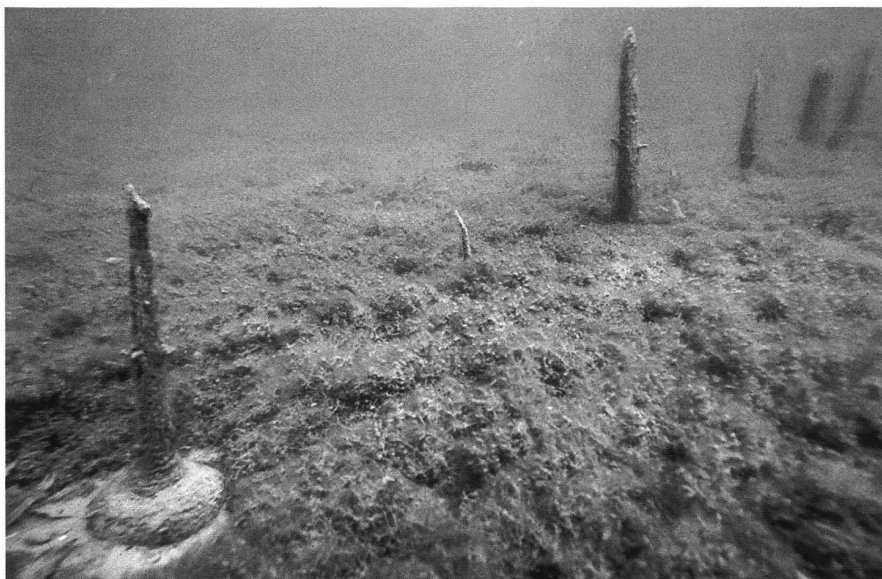
6: Von den Tauchern mit einem Wasserstrahl freigespülter, zum Absägen vorbereiteter Pfahlstumpf. «Fischzucht», äussere Pfahlreihe.

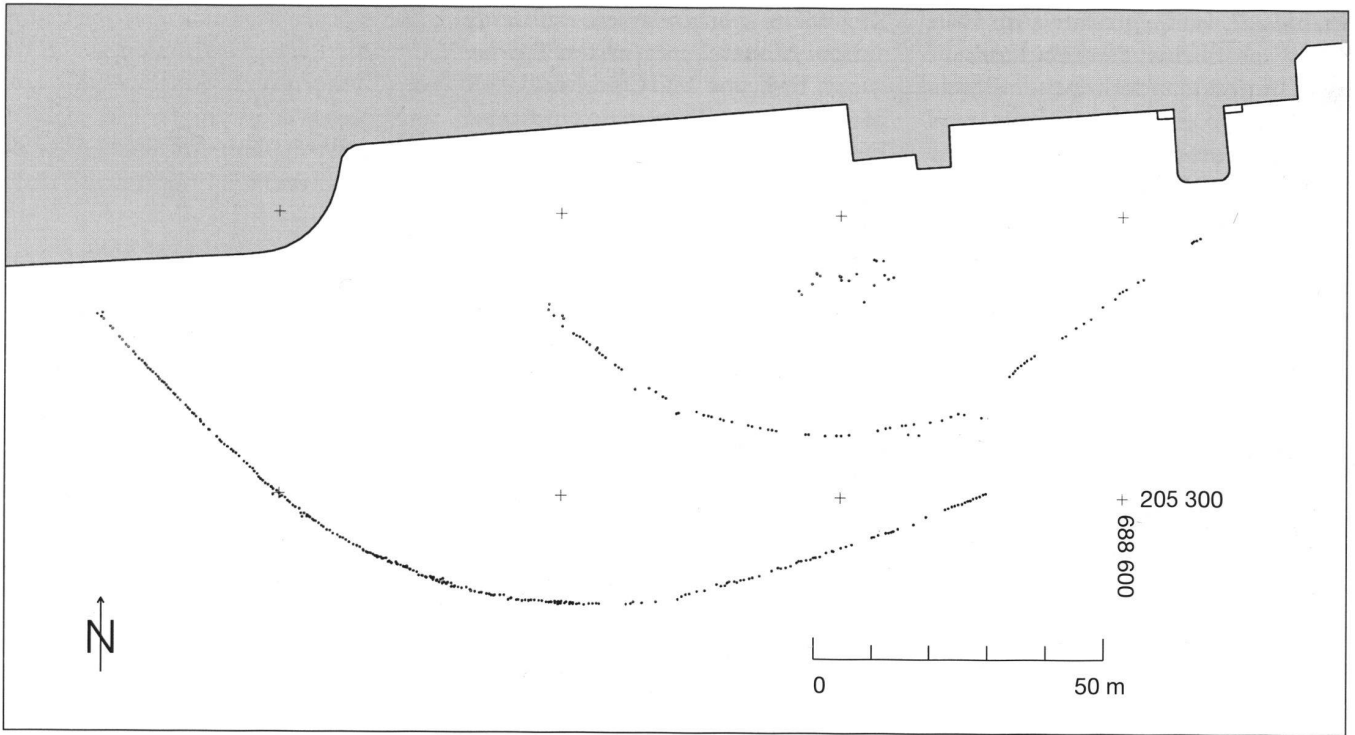
7: Plan der Pfahlreihen vor dem Waldstätterhof.

*Pfahlreihe vor dem Waldstätterhof*  
(Abb. 7)

auf der Westseite der Pfahlreihe vor dem Waldstätterhof. Dort nummerierten wir noch jeden einzelnen Pfahl. Das Befestigen einer mit einer fortlaufenden Nummer versehenen Polyesterfolie, dauerte jeweils ein bis zwei Minuten; das eigentliche Einmessen, bei straffer Bojenleine, im Gegensatz dazu nur etwa 10 Sekunden.

Im Herbst 1985 hatten die Zürcher Taucher hier 67 Pfähle gezählt. Nach der Markierung von mehr als 80 Pfählen wurden wir langsam stutzig, da auch der Verlauf der eingemessenen Pfahlreihe überhaupt

der inneren Pfahlreihe und wandten uns dann sofort der äusseren zu. Nach 135 Pfählen hörten wir mit dem Bezeichnen der einzelnen Hölzer auf, denn der zeitliche Aufwand dafür wurde uns in Anbetracht der unerwartet hohen Anzahl Pfähle zu gross. Zusammen mit dem Pfahlhaufen vor dem Landungssteg massen wir insgesamt 381 Pfähle ein, etwa 300 Stück mehr als erwartet<sup>12</sup>.

Die anhand der aufgenommenen Pläne (vgl. Abb. 7 und 8) vermuteten Bauphasen wurden durch die

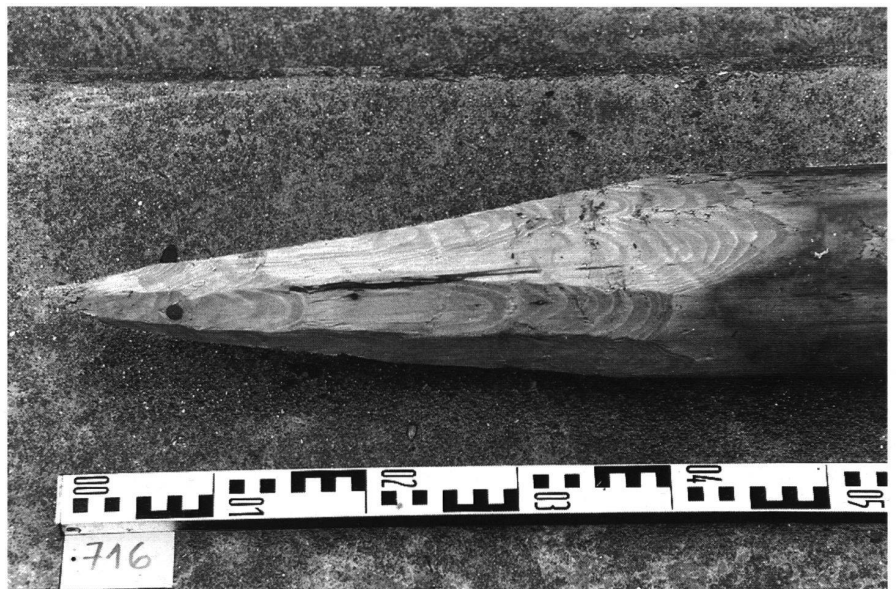
10: Pfahl Nr. 716, äussere Pfahlreihe «Waldstätterhof». Länge der Spitze 45 cm. Die Spitze wurde wohl mit dem Ziehmesser zugerichtet.

Insgesamt bargen die Taucher dort elf Pfähle (Abb. 9 bis 12). An jedem von ihnen ist die Wirkung der jahrhundertelangen Erosion gut abzulesen. Nur in dem im Boden steckenden Teil sind die Pfähle in ihrem vollen Querschnitt erhalten geblieben<sup>21</sup>. Über dem Seegrund sind sie alle zu dünnen, unterschiedlich langen Spitzen erodiert.

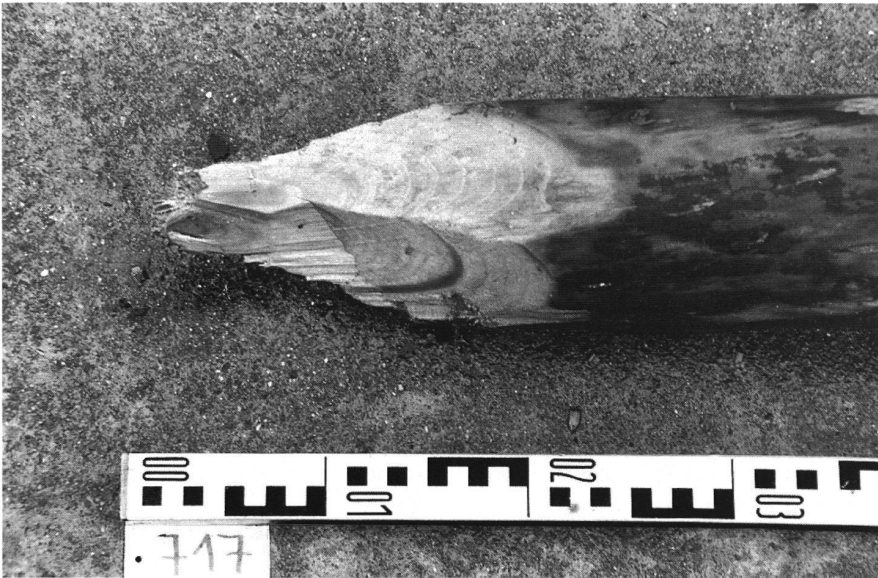
11: Pfahl Nr. 717, äussere Pfahlreihe «Waldstätterhof». Länge der Spitze 20 cm. Die Spitze wurde mit wenigen Beilblieben grob zugerichtet.

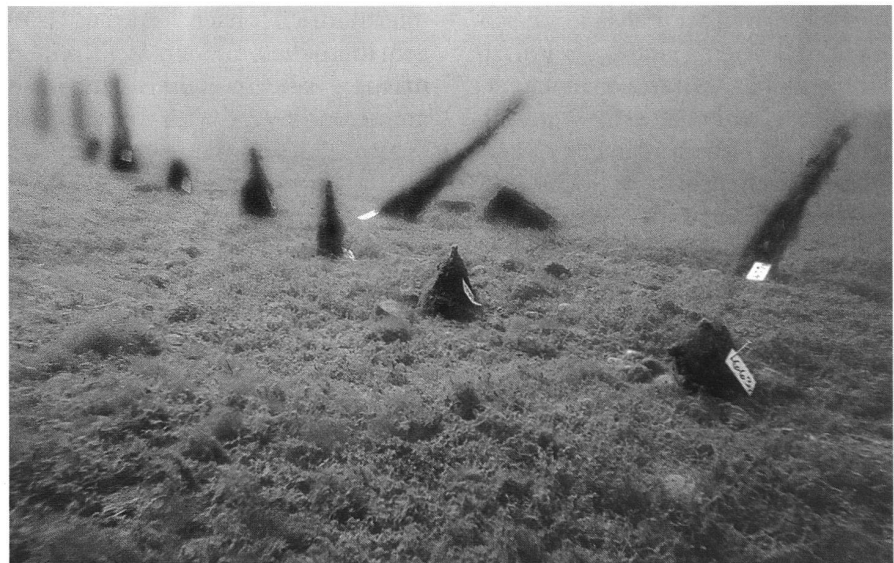
13: Ausschnitt aus der äusseren Palisade vor dem Waldstätterhof. Knapp vor der Pfahlreihe ragen zwei Pfähle in einem Winkel von 45° aus dem Boden.
