Neue Erkenntnisse zum Aussehen von Kachelöfen des 13. und frühen 14. Jahrhunderts : Befunde und Funde aus dem Kanton Zürich

Neue Erkenntnisse zum Aussehen von Kachelöfen des 13. und frühen 14. Jahrhunderts – Befunde und Funde aus dem Kanton Zürich

von Annamaria Matter und Werner Wild

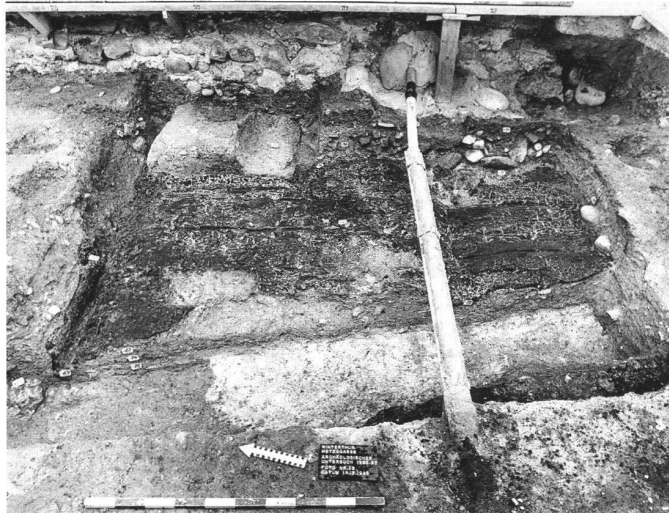
3: Winterthur-Metzgasse. In der Bildmitte sind die verkohlten Bretter des Bretterbodens erkennbar. Links oben im Bild erkennt man den Sockel des Kachelofens, dessen südliche Hälfte durch eine jüngere Störung etwas beeinträchtigt ist.

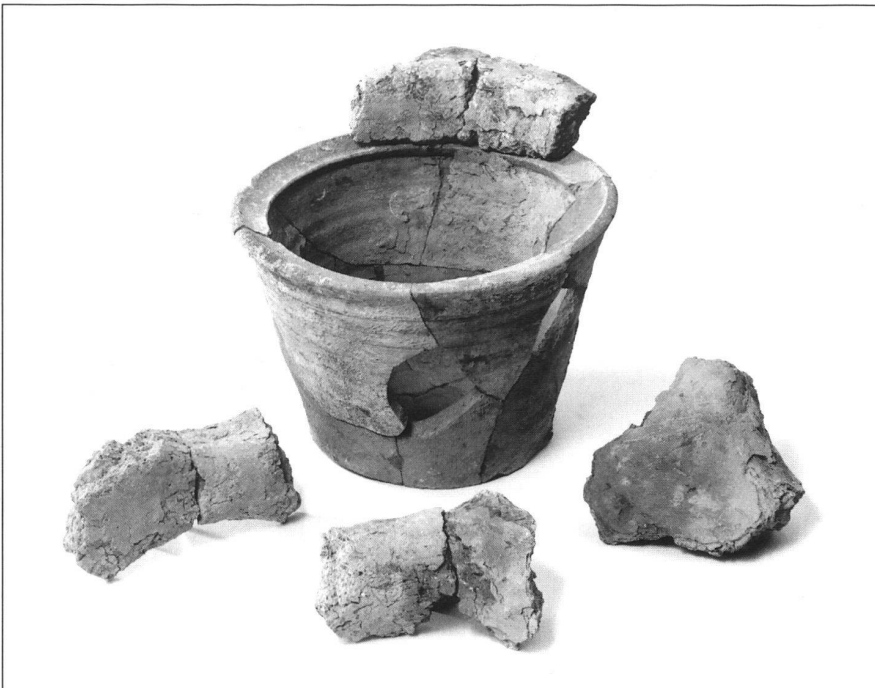
12: Hofstetten-Burg Schauenberg. Napfkachel und Lehmteile mit Abdrücken von Kachelrändern.

Die nicht mit Kacheln durchsetzte Aussenseite der Öfen wurde mit gebrauchten Stoffresten überdeckt, wie flache Lehmteile vom Schauenberg bei Hofstetten und der Winterthurer Metzggasse zeigen. Diese sind heute in Resten oder Abdrücken erhaltenen Textilien hatten die noch feuchte Ofenwand zu festigen. Darauf folgt eine fein verstrichene Lehmschicht, die auch die Kacheln überdecken kann. Diese Lehmtünche zählt stellenweise bis zu vier Schichten; offenbar musste die Ofenaussenseite von Zeit zu Zeit mit frischem Lehm überstrichen werden (Abb. 12).

Die im Lehm erkennbaren Kachelabdrücke aus dem Ofenversturz auf der Burg Schauenberg zeigen Negative der Kachelriefelung oder – bedeutend häufiger – Negative des Kachelrandes (Abb. 12). Interessant ist der Einbau der Gefässe: die Napfkacheln waren z.T. unterschiedlich tief in der Ofenwand vermauert²⁹. Die zeichnerische Rekonstruktion eines Ofenwandbereiches zeigt drei Napfkacheln mit verschiedener Lage und Orientierung (Abb. 13). Die untere Napfkachel ist schräg, 3,5 cm tiefer zum Ofeninneren gesetzt als die oberen beiden. Schliesslich lässt das Ensemble erkennen, dass die Ofenwand eine leichte Rundung aufgewiesen hatte. Ähnlich wie auf Burg Schauenberg wurden unglasierte Napfkacheln aus Andelfingen ZH in die Ofenwand gesetzt (Abb. 14)³⁰. Eine Rekonstruktion der Ofenwand aus Lehm und Napfkacheln zeigt über zwei Reihen von Napfkacheln einen um 3,5–7 cm zurückversetzten Bereich der Ofenwand, ebenfalls mit Napfkacheln. Interessant ist dort die etwas abgeschrägte Lage der obersten Kachelreihe, die auf einen abgerundeten Bereich des Ofenkörpers weist. Der Abstand zwischen den einzelnen Napfkacheln variiert zwischen 1,5 und 8 cm. Die Gefässkörper waren z.T. bis zum Boden vollständig vermauert, d.h. die Dicke der Ofenwand entspricht an dieser Stelle der Kachelhöhe.

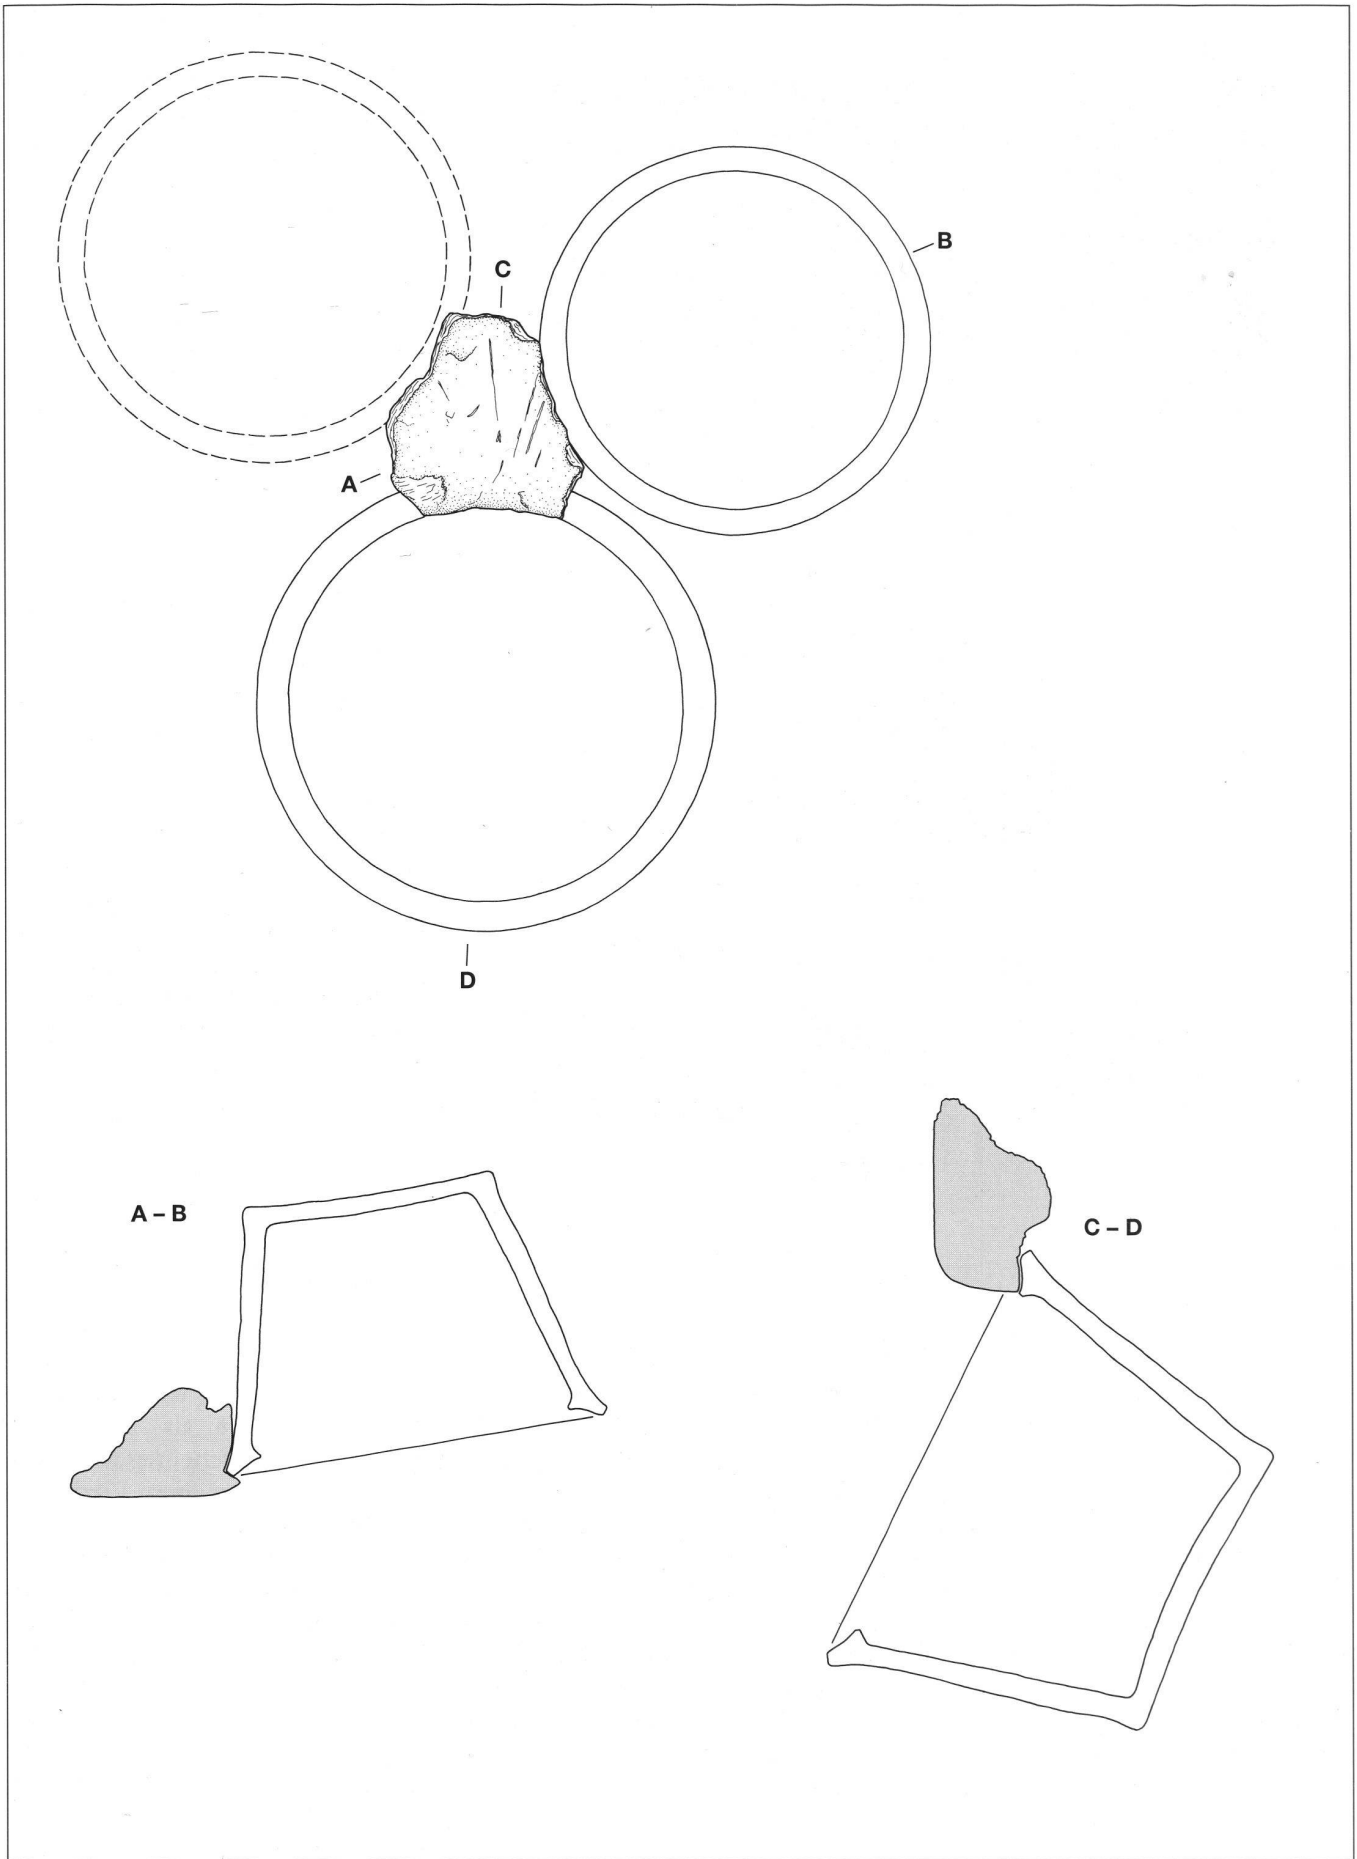
13: Hofstetten-Burg Schauenberg. Rekonstruktion eines Ofenwandbereiches mit Napfkacheln. Die oben rechts eingesetzte Napfkachel deutet auf einen leicht abgerundeten Bereich der Ofenwand (Schnitt A-B). Die untere Napfkachel ist tiefer als die beiden oberen und schräg in der Ofenwand vermauert (Schnitt C-D). M. 1:3.

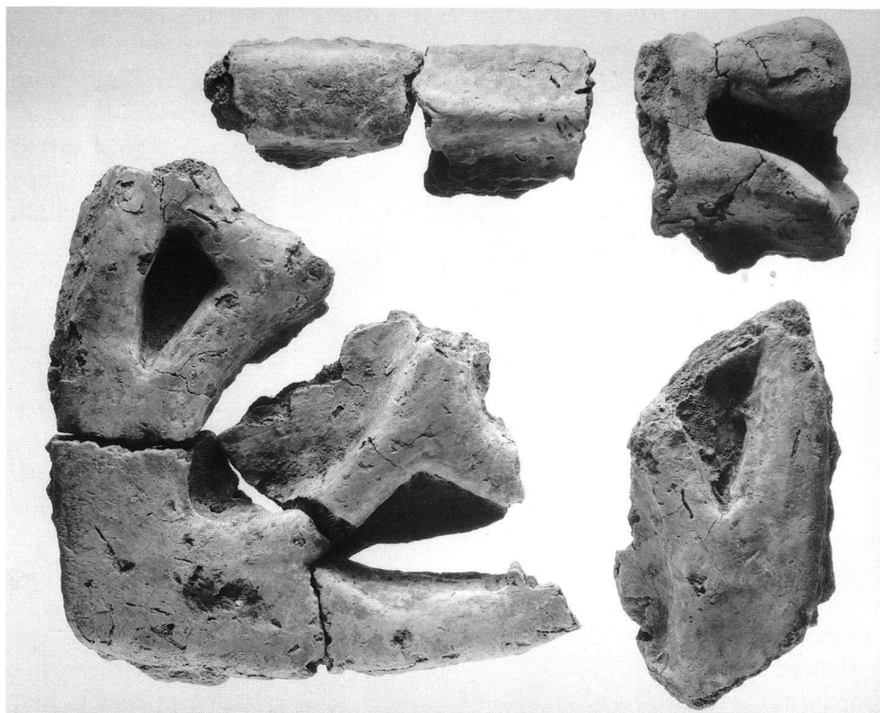
18: Maschwanden-Städtchen. Ausgrabung «Im Staad» 1934. Plastisch verzierte Lehmteile.

schwanden sind Becherkacheln und reliefierte, 1,5–3,5 cm dicke Lehmteile in Form von gotischem Masswerk belegt (Abb. 17–18)³². Es handelt sich dabei um zwei Spitzbögen mit blasenförmigen Eintiefungen. Sie nehmen bereits die reliefierten Blatt-, Nischen- und Kranzkacheln mit Architekturdarstellungen vorweg, welche im 14. Jahrhundert modisch werden³³. Die Zuweisung der Lehmteile und der Becherkacheln zu einem Ofen ist durch die Fundlage gegeben.

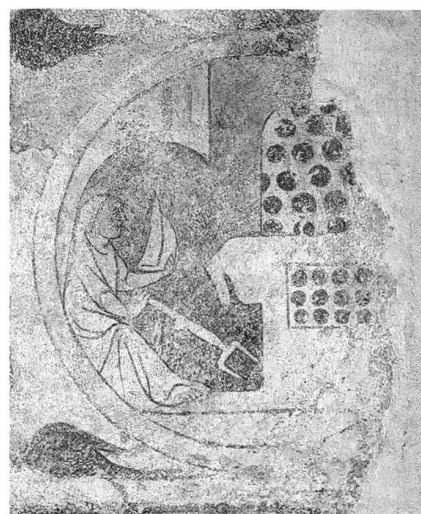
19: Zürich-«Haus zum langen Keller». Fresko des Monats Dezember mit Kachelofendarstellung. Anfang 14. Jahrhundert.

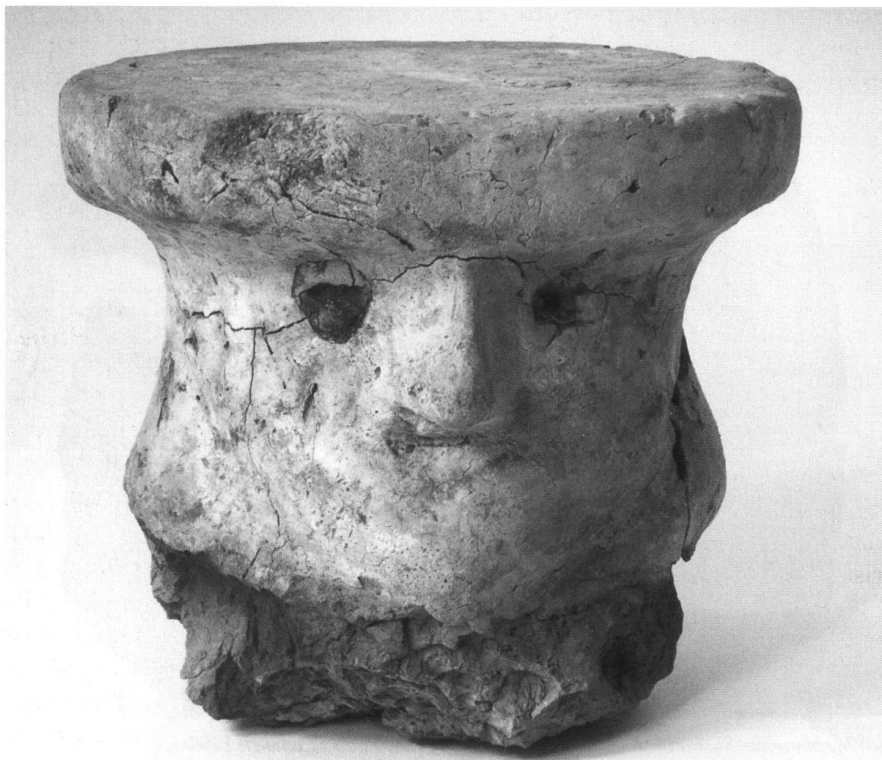
20: Winterthur-Obergasse 4. Ofenaufsatz aus Lehm in Form eines Gesichtes. Masse: Höhe 15 cm; Breite unten 11 cm, Breite oben 16,5 cm.

Als oberer Abschluss wurden bei vereinzelt Öfen Aufsätze angebracht. An der Obergasse 4 in Winterthur ist ein in Form eines Gesichtes gestalteter Aufsatz aus Lehm belegt (Abb. 19)³⁴. Dieses Gesicht wurde wie die übrigen Teile der Ofenwand mit Kalk geweißelt, und der obere, flache Abschluss diente vermutlich als Ablagefläche. Speziell an diesem Aufsatz ist nicht nur das vollplastisch gestaltete Gesicht sondern auch die aus eingesetzten Glasschlacken bestehenden Augen.

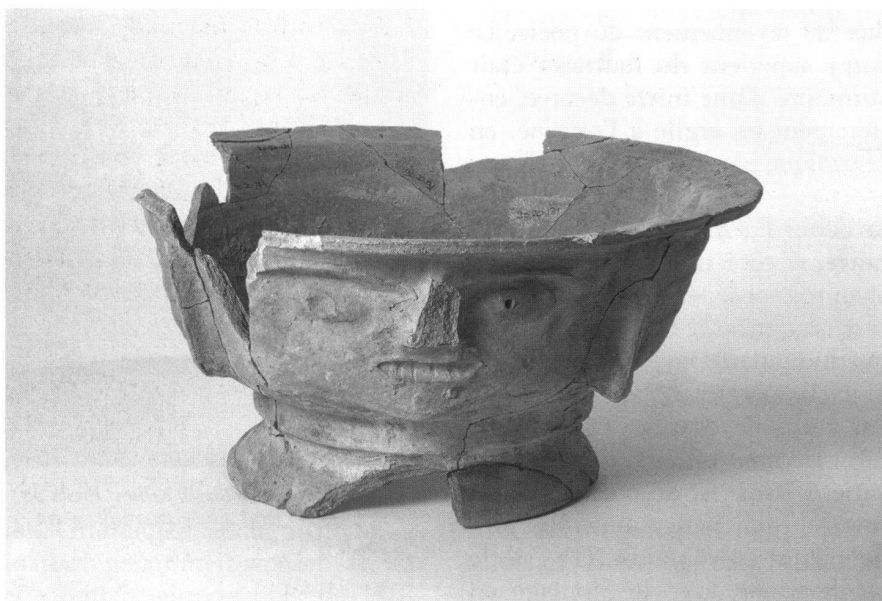
21: Winterthur-Tösstalstrasse 7. Ofenaufsatz aus Keramik in Form eines Gesichtes.

ist jener der Tösstalstr. 7 des 14. Jahrhunderts aus Keramik gefertigt (Abb. 20). Weitere, zum Teil mühselige Kleinarbeit voraussetzende Forschung bleibt aber noch zu leisten, um weitere Aufschlüsse zu erhalten und konstruktive Fragen zu lösen.
