# Zur Baugeschichte der Burgruine Dorneck bei Dornach

Autor(en): **Faccani, Guido**

Zeitschrift: **Mittelalter : Zeitschrift des Schweizerischen Burgenvereins =  
Moyen Age : revue de l'Association Suisse Châteaux Forts =  
Medioevo : rivista dell'Associazione Svizzera dei Castelli = Temp  
medieval : rivista da l'Associazion Svizra da Chastels**

Band (Jahr): **4 (1999)**

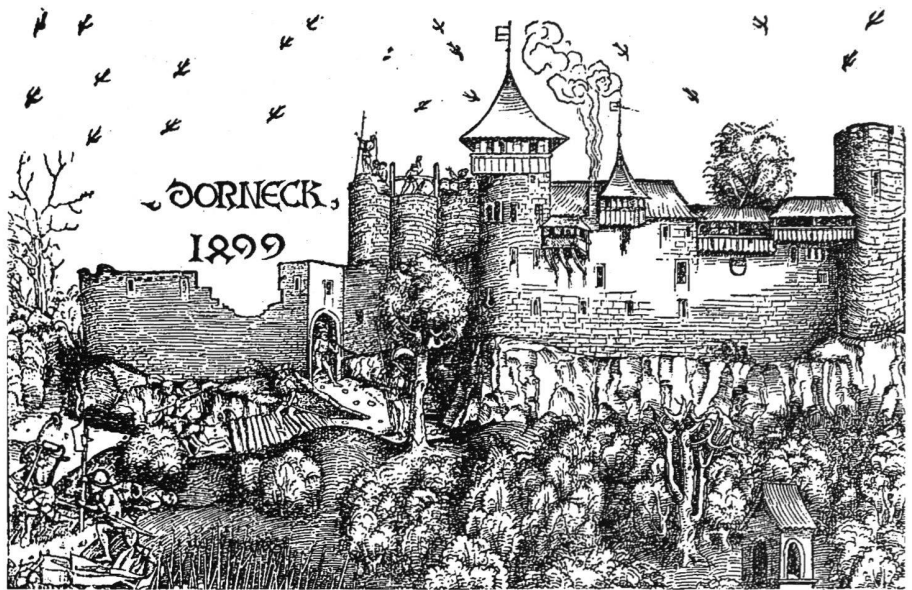
1: Ansicht von Westen. Ausschnitt aus dem sogen. «Schlachtblatzschnitt» von 1499/1500.

Ideen zu Grund- und Aufriss der Anlage geben uns zwei Darstellungen aus dem frühen 16. Jh., nämlich der sog. «Schlachtholzschnitt»

von 1499/1500 (vgl. Abb. 1) und eine Silberstiftzeichnung von 1515 (vgl. Titelbild). Beide zeigen die Nordseite im Bereich des später errichteten Grossen Bollwerkes (Abb. 23: B1) als zweifach rund ausschwingende Front. Es ist denkbar, dass die westliche Rundung zum grossblockigen, die östliche Rundung aber zum kleinteiligen Mauerwerk gehört. Eine darauf aufbauende Rekonstruktion führt zu einer Anlage, deren Grundriss überwiegend von gerundeten Mauerverläufen geprägt wird.

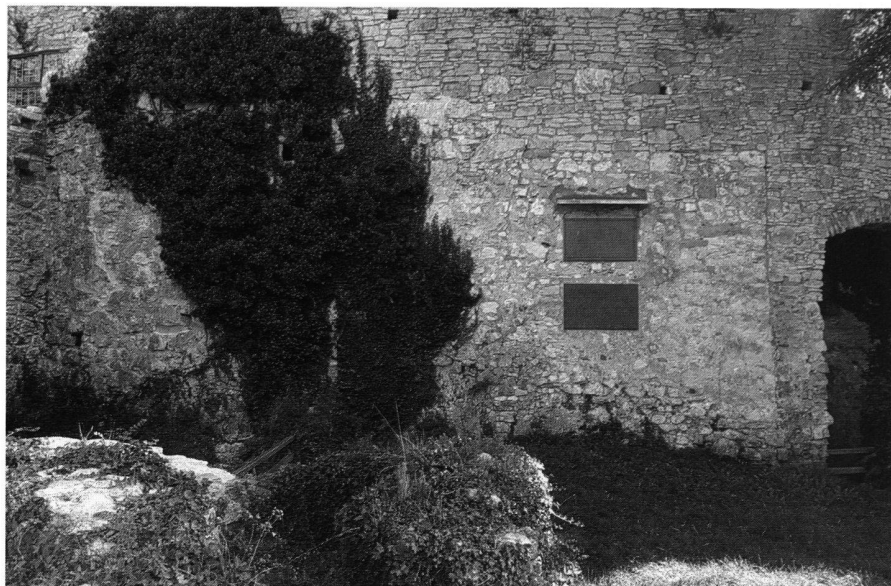
6: Innenseite (M1) des Grossen Bollwerkes von Südwesten im Zustand 1999. Links des Bewuchses ist das grossblockige Mauerwerk (M1a), rechts davon das kleinteilige Mauerwerk (M1b) zu erkennen. Man beachte die horizontal verlaufende Krone und die südöstliche Ecke des kleinteiligen Mauerwerks.

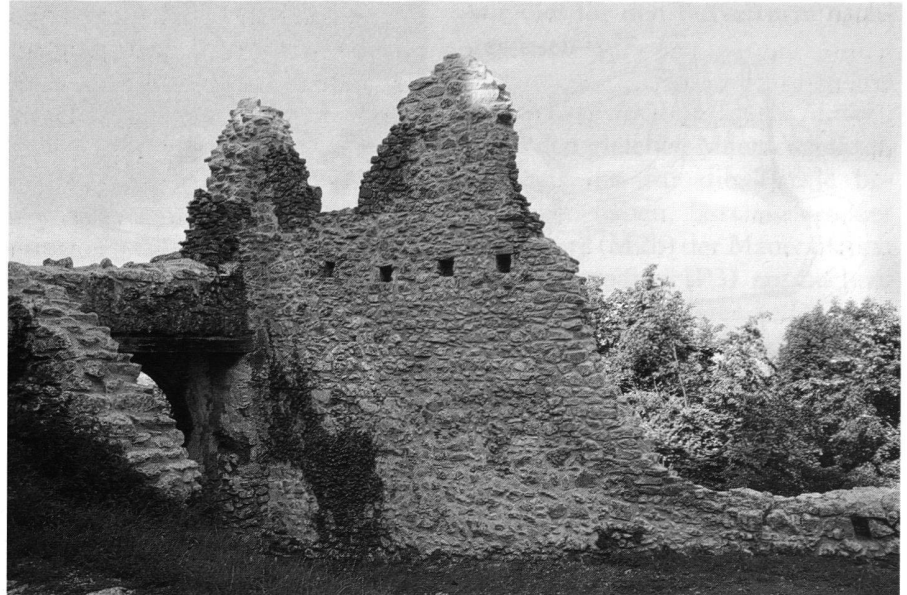
15: Westlicher Innenwinkel des Torhauses von Nordosten im Zustand 1999 nach der Konservierung.

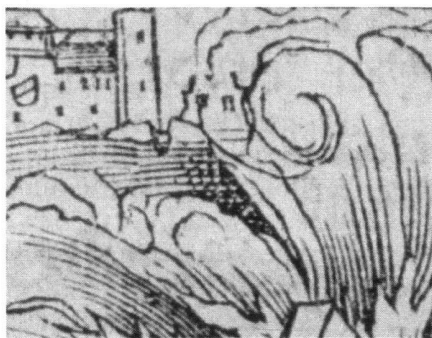
17: Ansicht von Westen. Ausschnitt aus einem Holzschnitt in der Chronik von Nikolaus Schradin (Anm. 49) f16r.

die am ehesten mit der langen Mauer in Verbindung zu bringen sind<sup>49</sup>. Eine Entstehung der Überreste vor 1500, dem Erscheinungsjahr der Chronik, wird so wahrscheinlich.

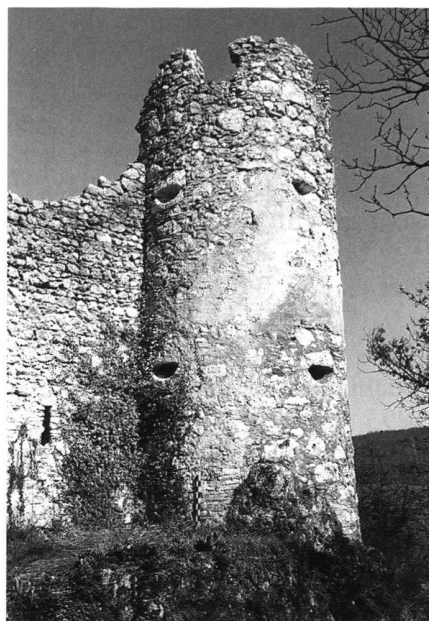
19: Südliche Schale des Doppelturmes (T3) von Süden im Zustand von 1989.
