Zeitschrift: Mittelalter : Zeitschrift des Schweizerischen Burgenvereins = Moyen Age : revue de l'Association Suisse Châteaux Forts = Medioevo : rivista dell'Associazione Svizzera dei Castelli = Temp medieval : revista da l'Associazion Svizra da Chastels

Werdenberg

von Peter Albertin

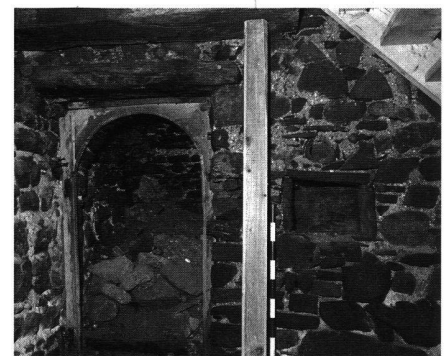
8: Haus Nr. 5/6: Kellertrennwand von um 1265 mit Rundbogentür, Wandnische und darüber einem eingemauerten Kochtopf; links die Stadtmauer.

Bereits um 1265 d entstand hier an der Stadtmauer ein zweiräumig unterkellertes Haus. Die Kellermauern stossen gegen die relativchronologisch ältere Stadtmauer, die beiden Kellerräume sind mittels Rundbogentür verbunden, der entsprechende Türsturz datiert dendrochronologisch mit um 1265. In die Kellertrennwand sind zwei Kochtöpfe mit leicht nach oben gerichteten Mündungen eingemauert (Abb. 8). Solche Befunde sind aus mehreren Werdenberger Kellern

bekannt. Wenn andernorts von Schalltöpfen und Lichtnischen die Rede ist, so darf hier gedeutet werden, die mit Wasser gefüllten Töpfe hätten zur Regulierung des Kellerklimas gedient. Die Keller stehen der Hanglage und des felsigen Untergrundes wegen meist mit der einen Wand ebenerdig und drohen im Sommer zu stark auszutrocknen. Das Erdgeschoss entstammt Baumaassnahmen von 1308, noch ohne Laubengang [?]. Es enthält vier Gewerberäume, zwei gassenseits und

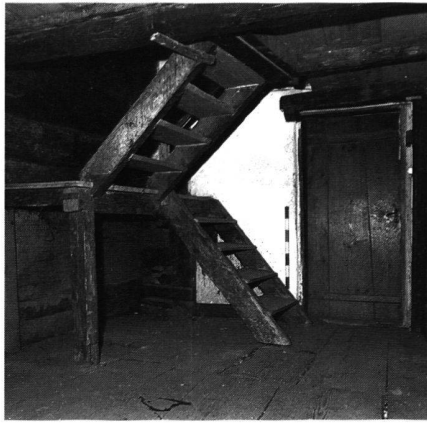
9: Haus Nr. 5/6, 2. Obergeschoss: noch bis zu den neuesten Umbauten stand der einst als Küche bis zum First offene Hausmittelteil partiell offen und diente lediglich der Hauserschliessung und als land- und hauswirtschaftlicher Abstellraum.

zwei auf Seite der Stadtmauer. Der nördliche Raum gassenseits ist von einem Tonnengewölbe überspannt, zusammen mit den beiden gassenseitigen breiten Rundbogenfenstern mag dies auf eine einstige Verkaufstätigkeit hinweisen. 1342 d erhielt das Objekt eine Erweiterung um den heutigen Laubengang und den heutigen zweigeschossigen und dreiraumtiefen Bohlenständerbau aufgesetzt. Damit gilt das Haus als bisher frühestes baustrukturell bis zum First erhaltenes Werdenberger Haus; die Raumstrukturen wurden jedoch später teilweise verändert. So wurde 1674 eine Stube in Strickbauweise mit vorstossenden Gwettköpfen eingestellt. Bis zu den neuesten Umbauten blieb der Hausmittelteil – ursprünglich als bis zum First offene Küche mit starker Verpechung der Konstruktionshölzer – nur als Erschliessung und Abstellraum genutzt, noch stets partiell offen (Abb. 9).

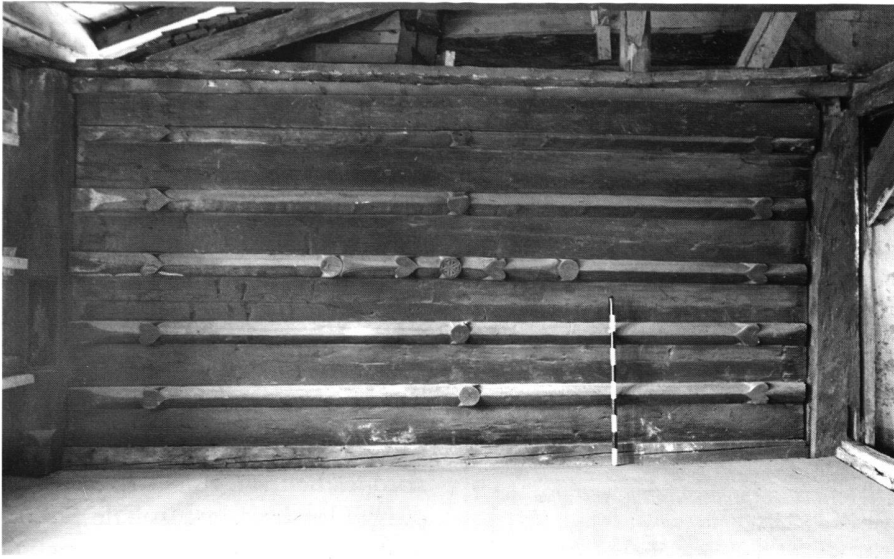
11: Haus Nr. 8: Bohlenbalkendecke aus der Stube, später im 2. Obergeschoss als Wandausfachung zweitverwendet. Diese Decke von 1409 d zählt weiterberum zu den frühesten dieser Art.

richtet. Erst ab dem 16. Jahrhundert beginnt eine gewisse Ablösung der Ständerbauten durch Strickbauten, wohl vorwiegend bei Neubauten. Verwendung fand sehr kräftig gewähltes, handgehauenes Eichen- und Nadelholz, was für reichhaltigen Waldbestand mit gutem Bauholz spricht. Die Rahmenkonstruktionen bestehen aus dem Schwellenkranz, den über zwei Geschosse hoch reichenden Ständern und dem Rähmkranz. Die inneren Ständer überblatten den Rähmkranz und ziehen bis zu den Mittelpfetten des Dachstuhles hoch, das heisst, die Dachstühle sind nicht separat aufgesetzt sondern mit dem Ständerbau fest verbunden (sogenannte Hochständerbauten). Als besonderes Charakteristikum sind die Rahmen sodann mittels sehr breiten, etwa im Winkel von 50° angeblatteten Fuss- und Kopfbändern versteift. Die Gestaltung der Kopf- und Fussbänder dient als verlässlicher Indikator ihrer bauzeitlichen Ausführung (Abb. 6). Die Wandflächen sind meist mit horizontal eingenuteten Bohlen verfüllt, wobei die Bohlen bei Stuben in Doppelnuten greifen, bei den übrigen Räume in Einfachnuten³. Doch da und dort kommen auch vertikal eingenutete Bohlen vor, sogenannte Stabwände, jedoch eher als Innenwände. Im Laufe der Zeit sind einige Holzfüllungen durch ausgemauertes Sichertriegelwerk ersetzt worden (16. bis 19. Jahrhundert). Die Böden und Decken bestehen in den einfachen Fällen aus eingenuteten Dielen. Einige Stuben sind mit Bohlenbalkendecken gotischer Art ausgestattet, flachgedeckt, angewölbt und auch ganz gewölbt; die mittlerweile früheste bekannte Bohlenbalkendecke datiert mit 1409 d aus Haus Nr. 8 (Abb. 11).
