Artikel: Ruinenpflege im Kanton Aargau : ein Rückblick

Ruinenpflege im Kanton Aargau – ein Rückblick

von Elisabeth Bleuer

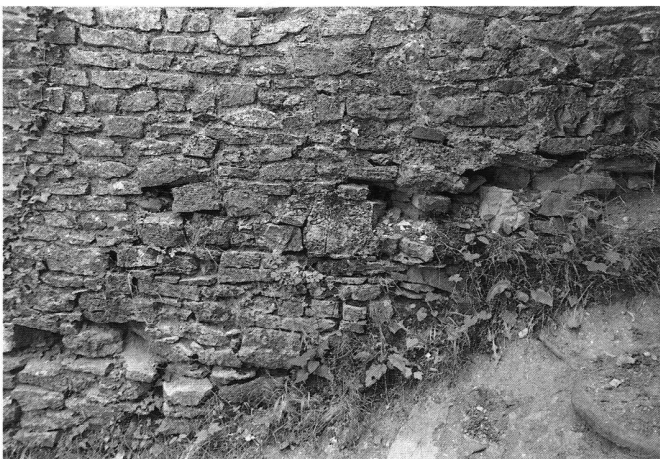
2: Thalheim, Ruine Schenkenberg. Schadensbild im Fundamentbereich.

eindrücklichen Anlage zu sanieren (Abb. 1–2).
