# Serravalle TI – Vorbericht über die Grabungen 2002–2004

von Werner Meyer und Silvana Bezzola

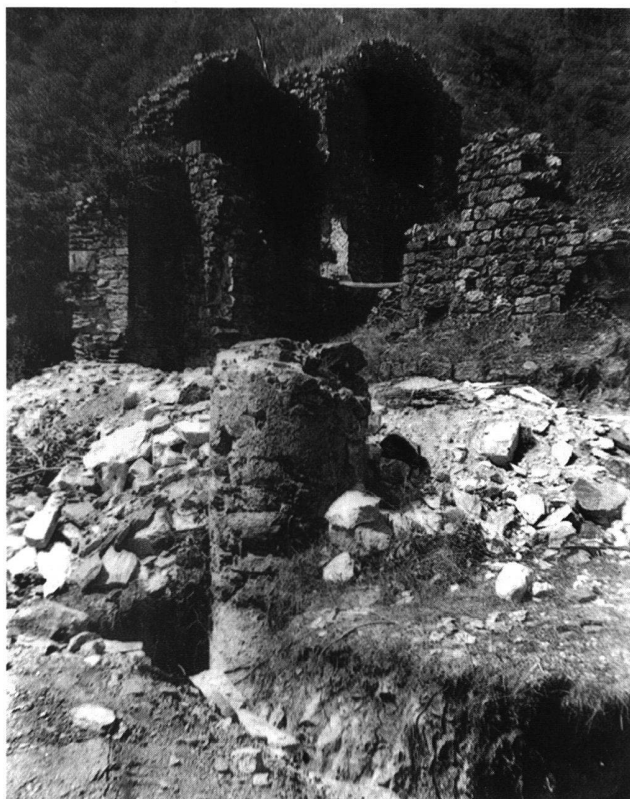
1: Serravalle. Eines der wenigen Photos, die während der Freilegungsarbeiten unter Eugen Probst aufgenommen worden sind. Im Mauerschutt steckt einer der drei Pfeiler in Raum B (1928).

malpflege aber widerspricht. Aufgrund der wenigen schriftlichen Notizen der damaligen Ausgräber und der Fotos aus jener Zeit, die erst vor kurzem wieder auftauchten, kann festgestellt werden, dass im Innern der Hauptburg stellenweise die Schuttmassen bis zu den Mauerkronen gereicht haben (vgl. Abb. 1).<sup>5</sup>

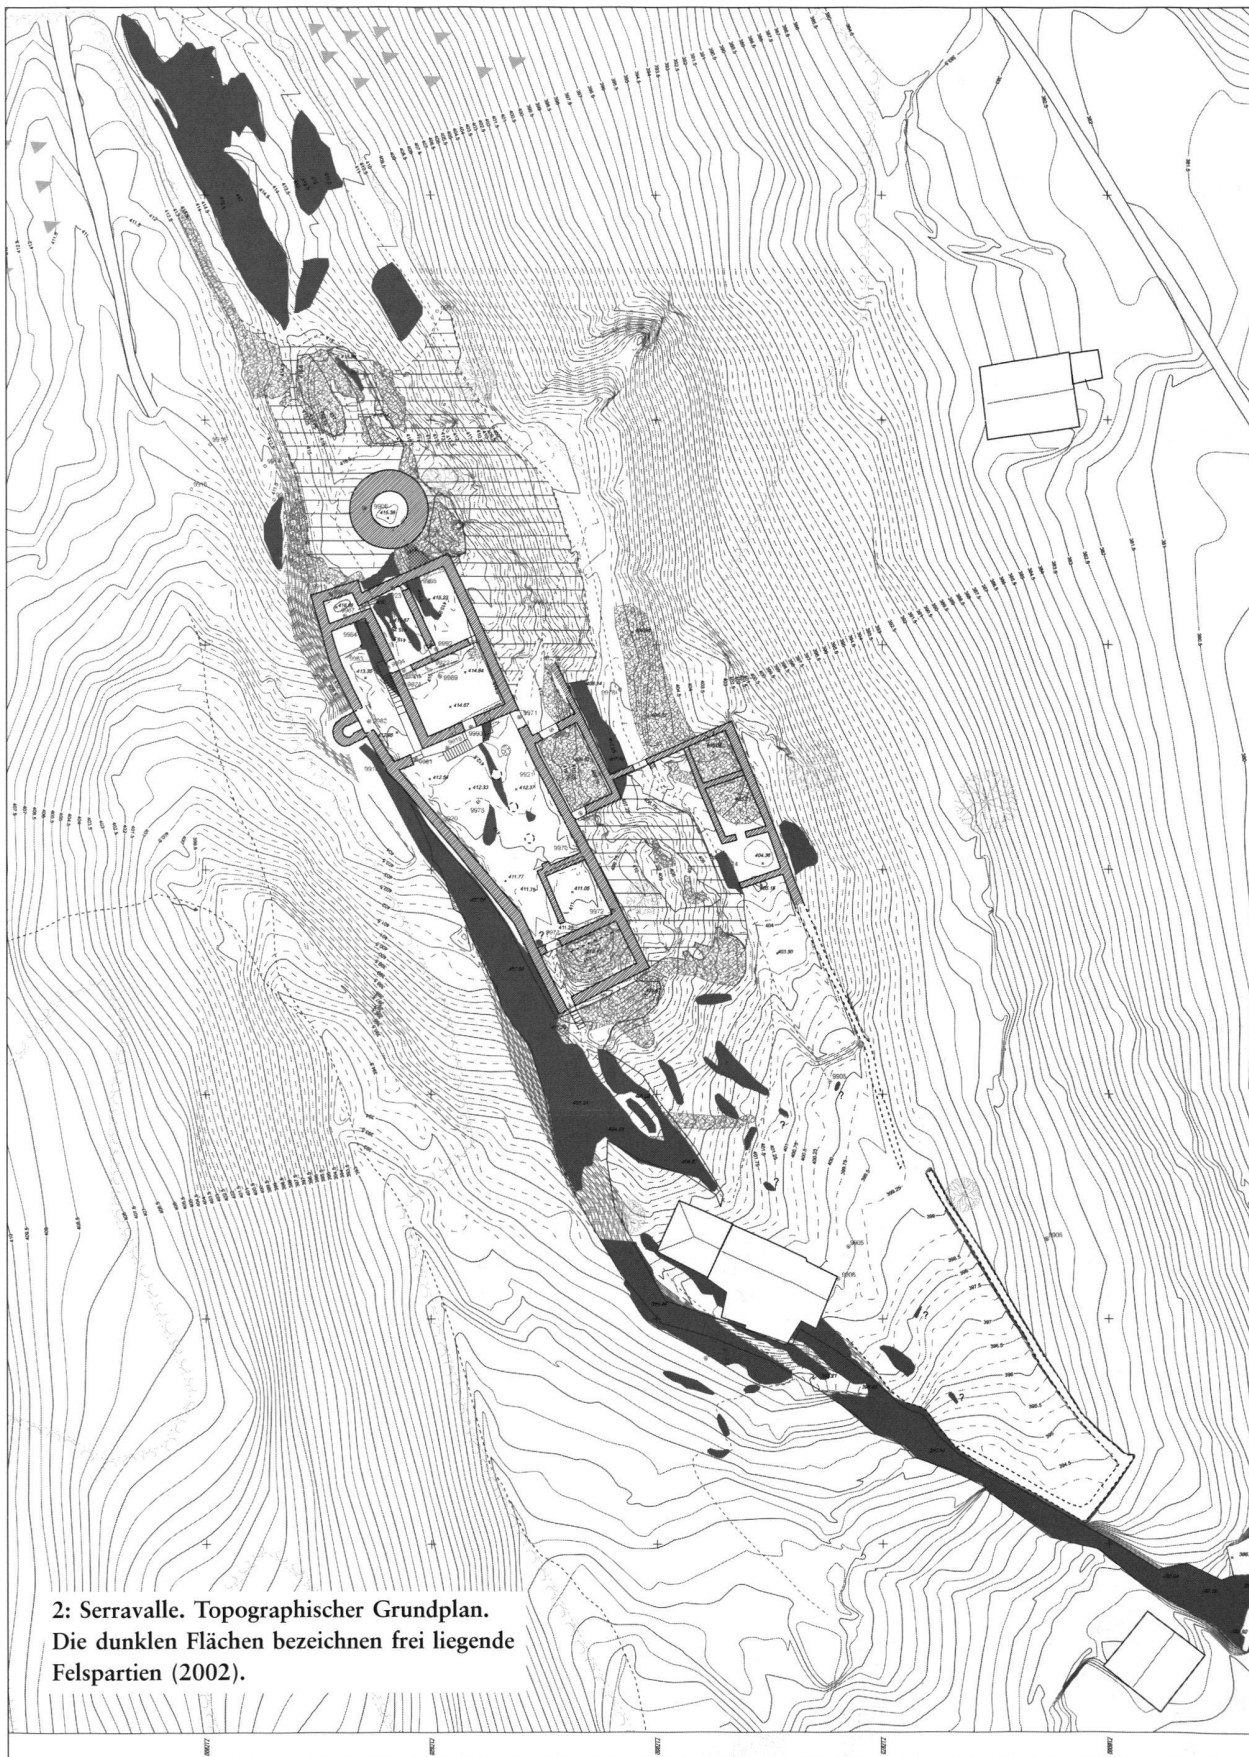
2: Serravalle. Topographischer Grundplan.  
Die dunklen Flächen bezeichnen frei liegende  
Felspartien (2002).

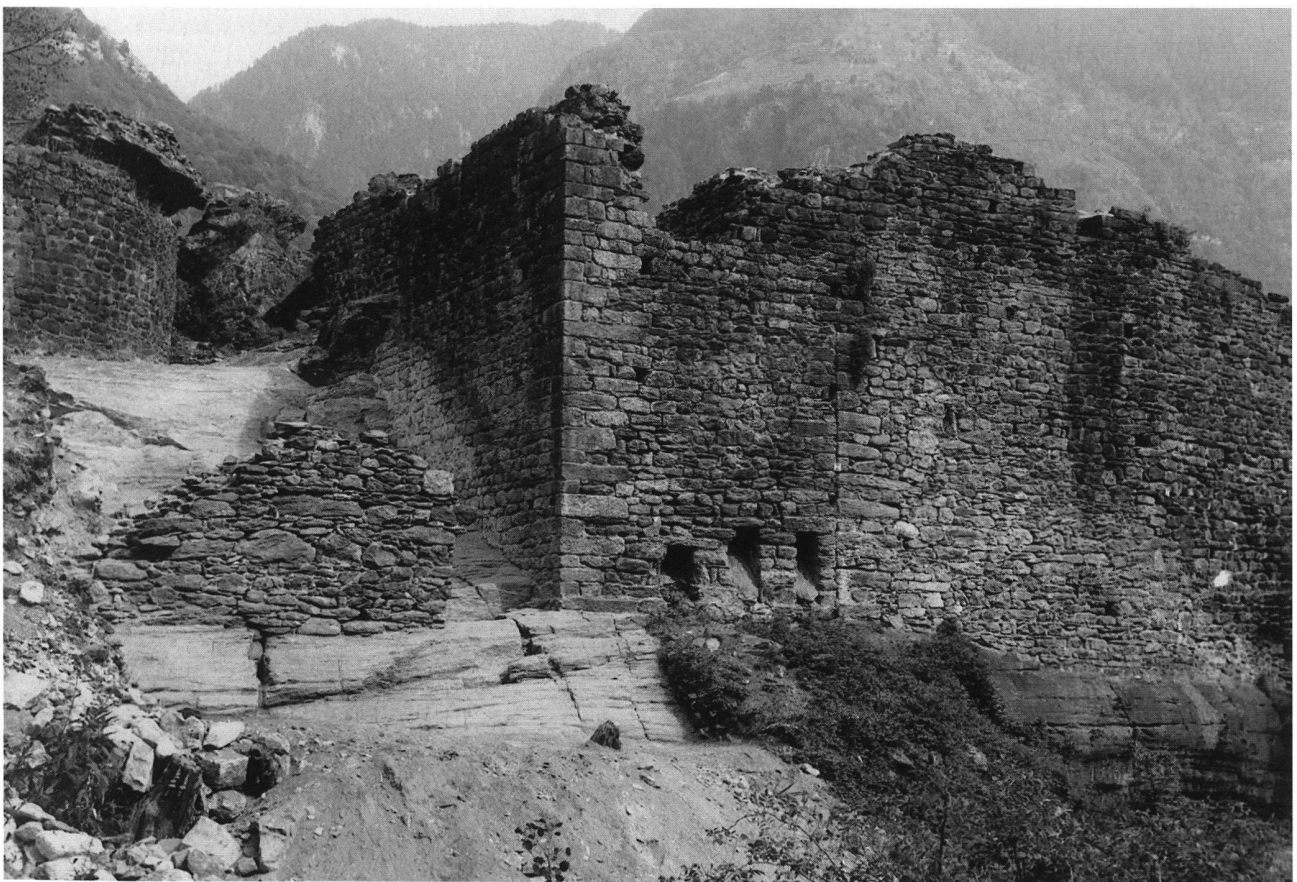
3: Serravalle. Hauptburg, Ansicht von Nordwesten. Blick gegen den Latrinenanbau L (2003).

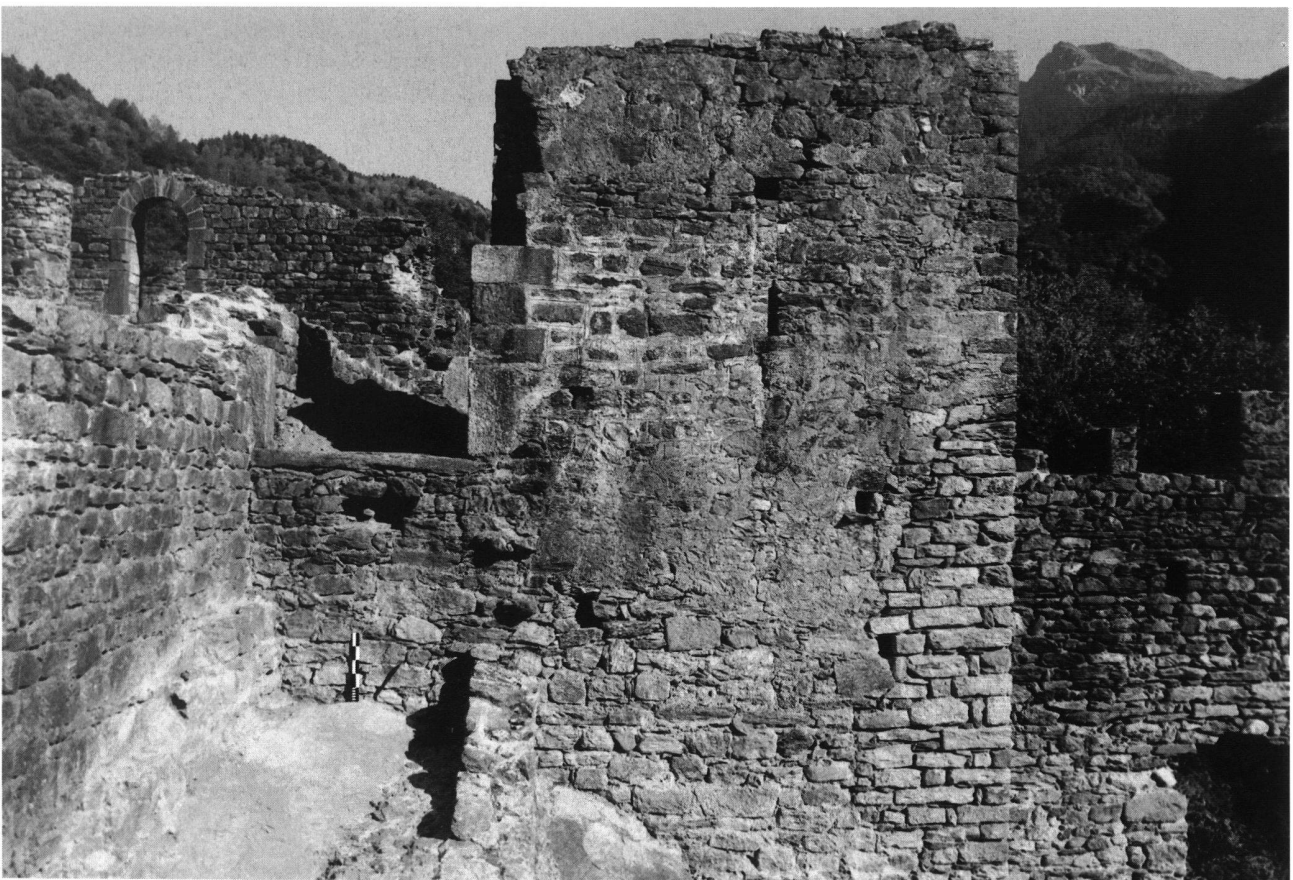
5: Serravalle. Jüngerer Torbau D, Ansicht von Südosten. Im Vordergrund Reste des Aufstiegszwingers. Im Bereich der Toröffnung und des Eckverbandes zeigt das Mauerwerk starke Eingriffe von 1928/30 (2003).

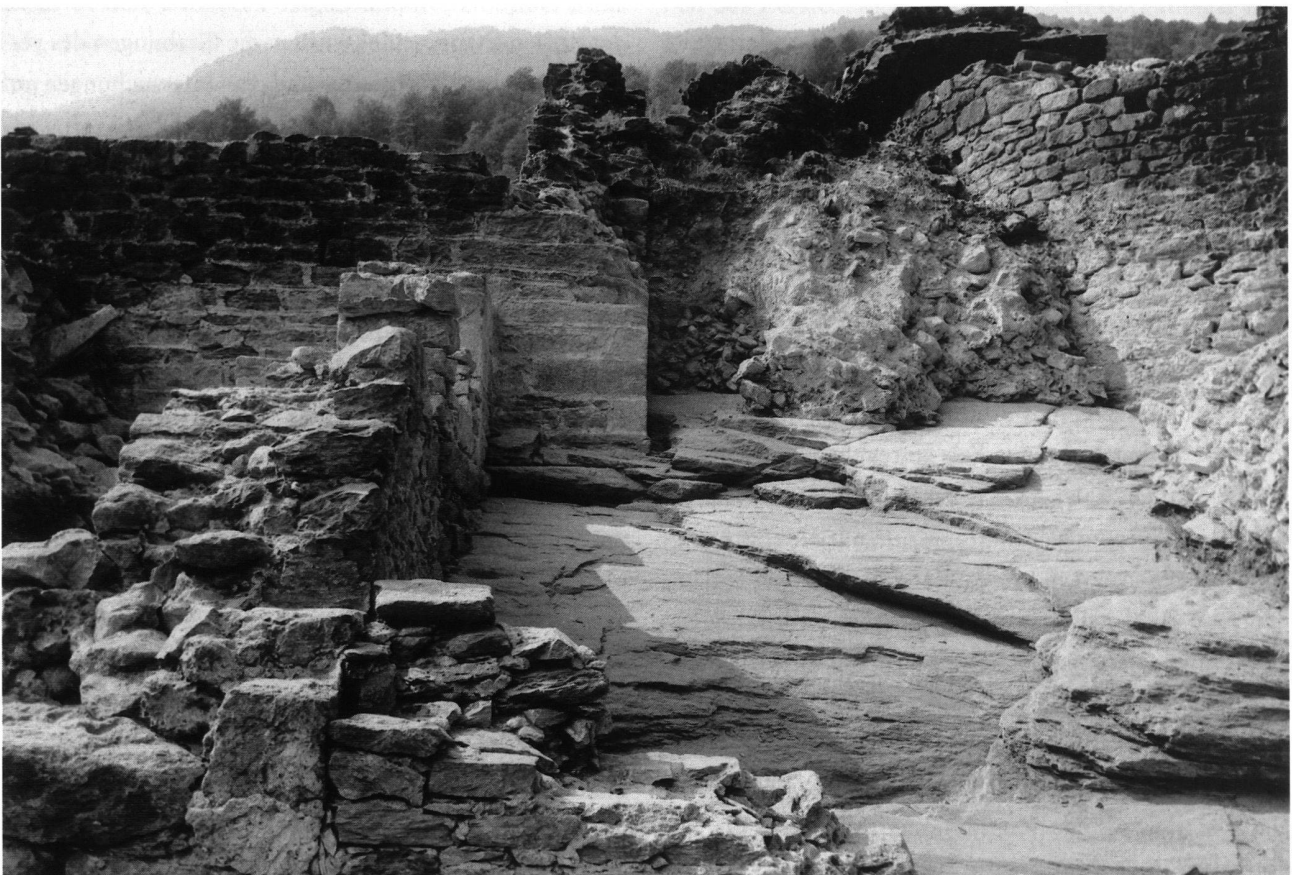
6: Serravalle. 2004 freigelegte äussere Toranlage zwischen Raum X und Y. Im Hintergrund die Nordecke des Baues E/F/G und der Stumpf des Rundturmes T, dazwischen Mauerschutt und abgestürzte Mauerblöcke.

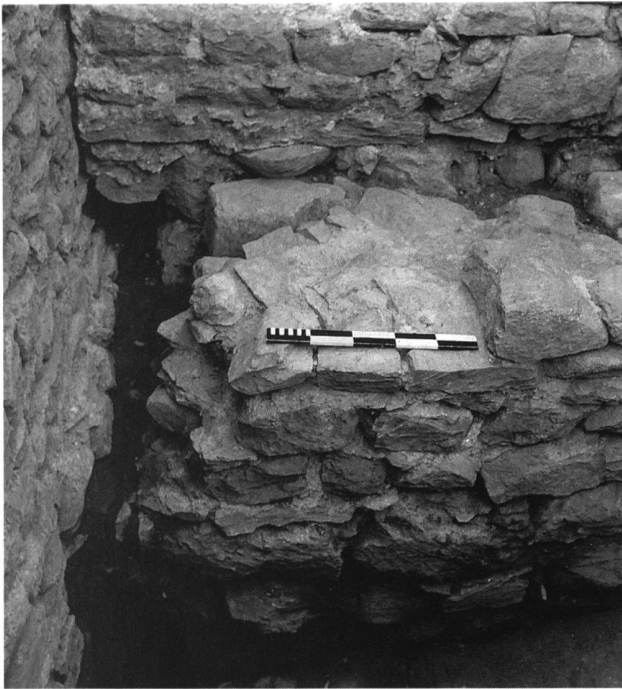
7: Serravalle. Raum C. Fundament der südlichen Abschlussmauer aus Periode 1. Diese wird links von der östlichen Ringmauer aus Periode 2 durchschlagen. Dahinter mit Stossfuge die Trennmauer zwischen den Räumen J und C (2003).

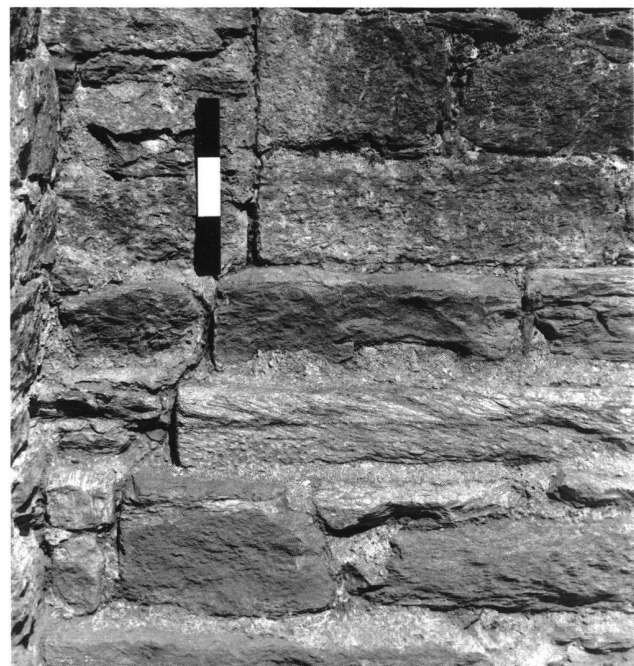
9: Serravalle. Nordwestecke des Hauptbaues E/F/G. Eckverband mit abgetrepptem Fundament. Links mit Stossfuge die Mauer des Latrinenbaues L (2004).

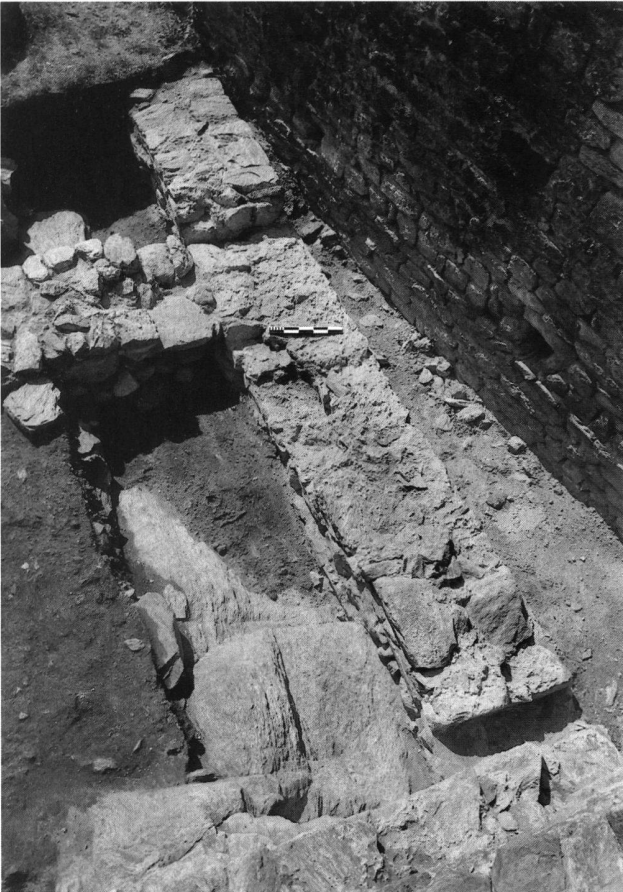
13: Serravalle. Westliche Umfassungsmauer und Reste der Innenüberbauung von Periode 1 (2004).

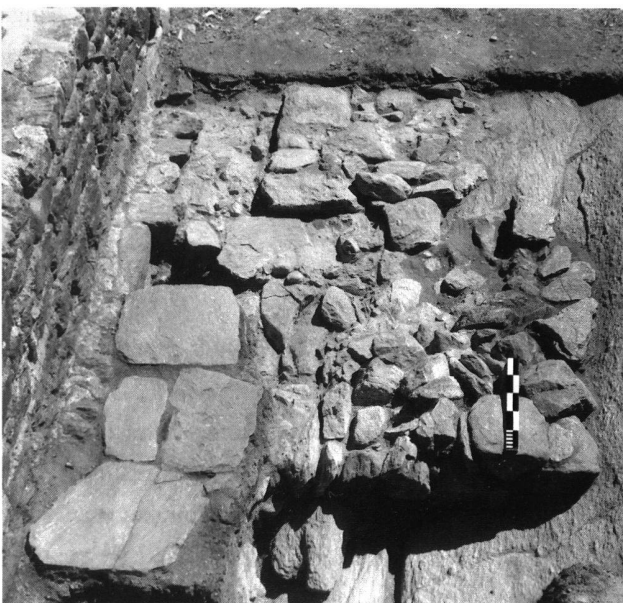
14: Serravalle. Fundamentreste aus Periode 1 in Raum F. Vorne links Teile eines Plattenbodens aus Periode 2 (2004).

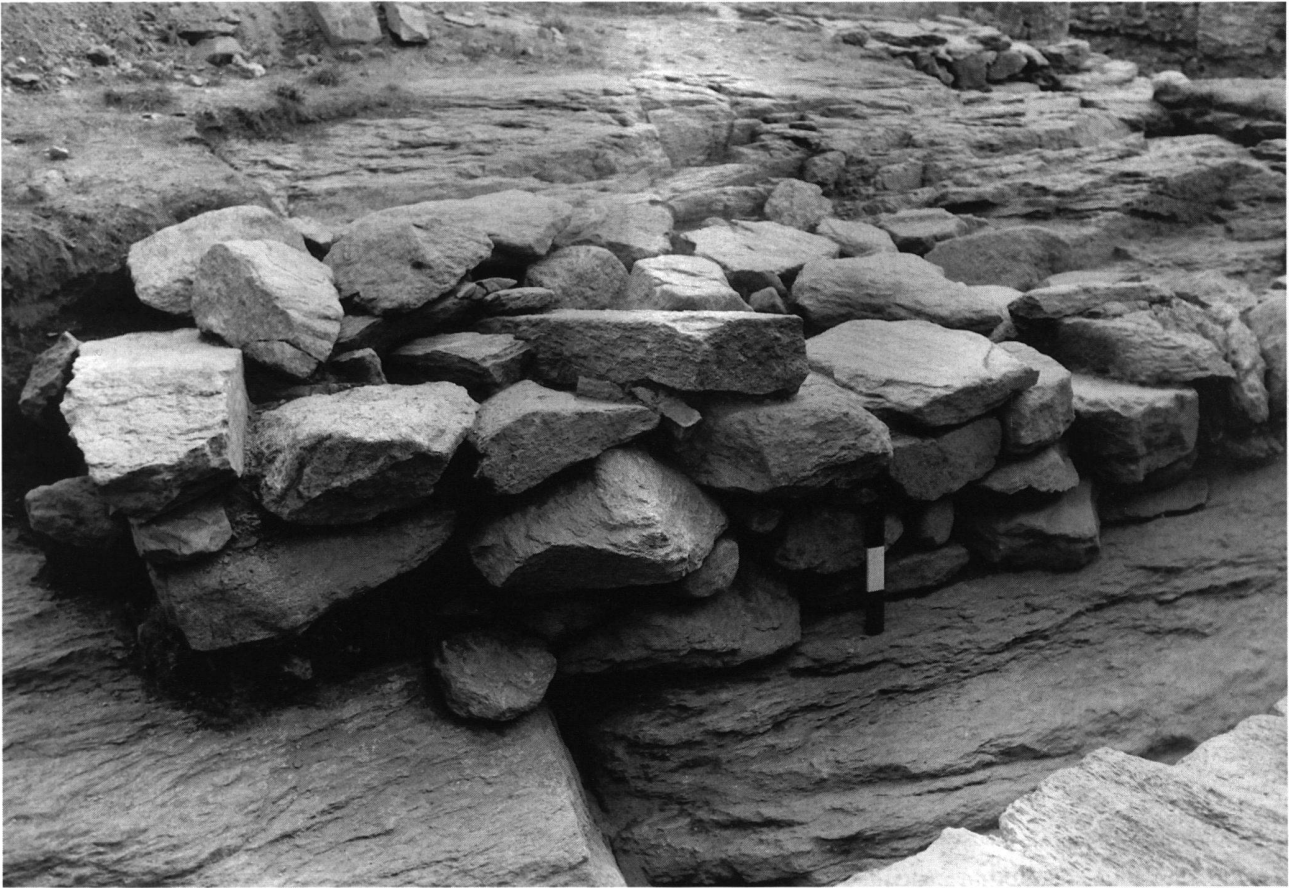
15: Serravalle. Letzter Rest der trocken gefügten Umfassungsmauer aus der Anfangsphase von Periode 1 (2004).

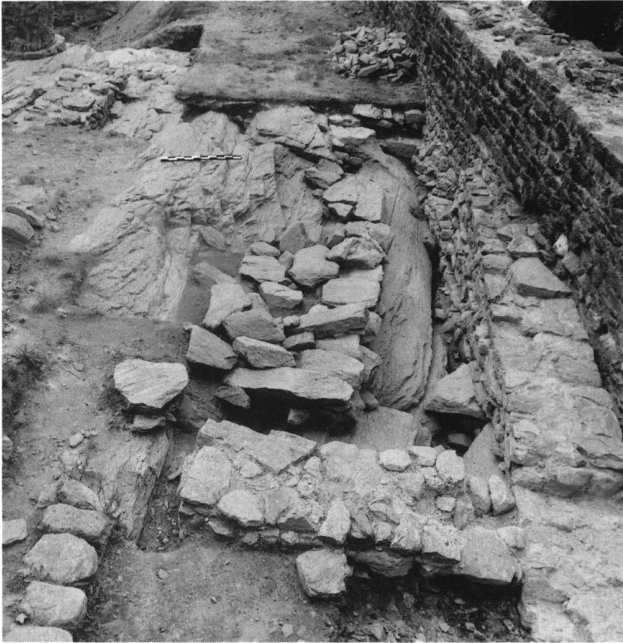
16: Serravalle. Blick in den Raum B mit Mauerresten aus Periode 1 (2004).

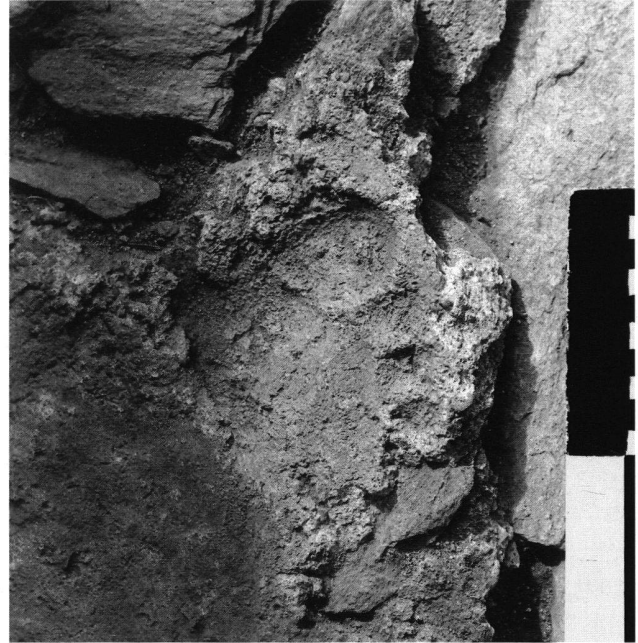
17: Serravalle. Fussabdruck im Fundament eines Pfeilers aus Periode 1 (2003).

Fusses erhalten (Abb. 17). Dieser erste Viereckbau wurde nachträglich gegen Osten erweitert, und auf der Südseite wurde aus unbekanntem Gründen der ursprünglichen Abschlussmauer eine Verstärkung vorgebaut. Spätestens im Zuge dieser Änderungen am südlichen Viereckbau ersetzte man an der westlichen Peripherie den trocken gemauerten Bering durch eine Mörtelmauer von ca. 1 m Stärke. Noch später errichtete man im Winkel zwischen dieser Umfassungsmauer und dem südlichen Mauergerüst ein rechteckiges Gebäude. Das Burgtor befand sich offenbar auf der Südseite der Anlage, wo eine mächtige Schwellenplatte noch in situ festgestellt werden konnte. Unklar bleiben die baulichen Verbindungen zwischen diesen Bauten im südlichen und mittleren Abschnitt und dem erhöhten Felskopf im nördlichen Bereich des Burgareals. Hier konnten zwar längs der östlichen Peripherie noch Reste von Bauten aus Periode 1 nachgewiesen werden, doch lassen sich diese mit den weiter südlich festgestellten Mauerzügen nicht zusammenfügen. Sicher handelt es sich um die Überreste aus mindestens zwei, eher drei Bauphasen. Ein Fundamentfragment mit einer Stärke von 1,7 m dürfte von einem Turm stammen, dessen Ausmaße aber nicht mehr zu ermitteln sind.

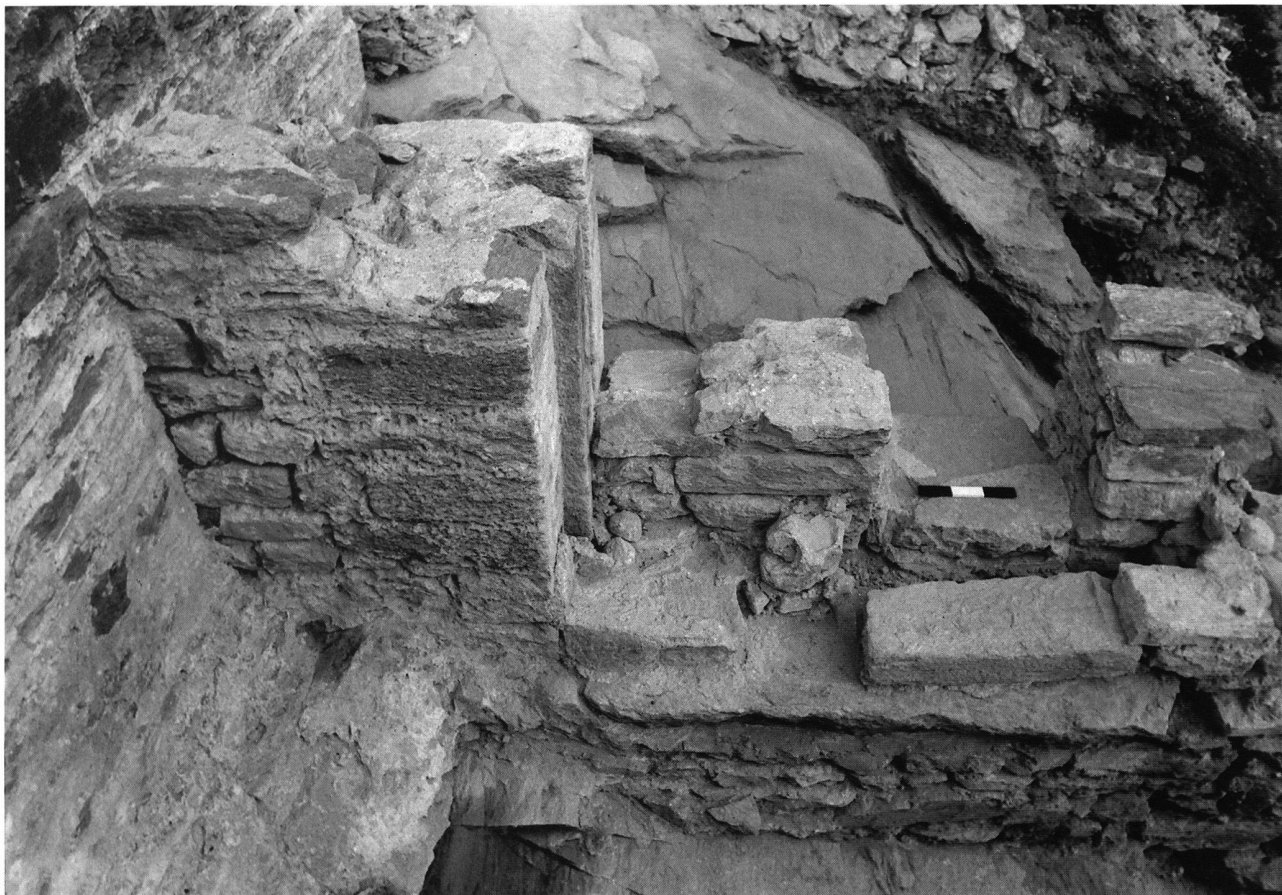
19: Serravalle. Äusseres Tor im Zwinger (Raum X). Links die ursprüngliche Torwange, rechts daneben Mauerteil der nachträglichen Verkleinerung der Toröffnung. Der Massstab liegt auf einem als Spolie verbauten Werkstück des ursprünglichen Torbogens (2004).

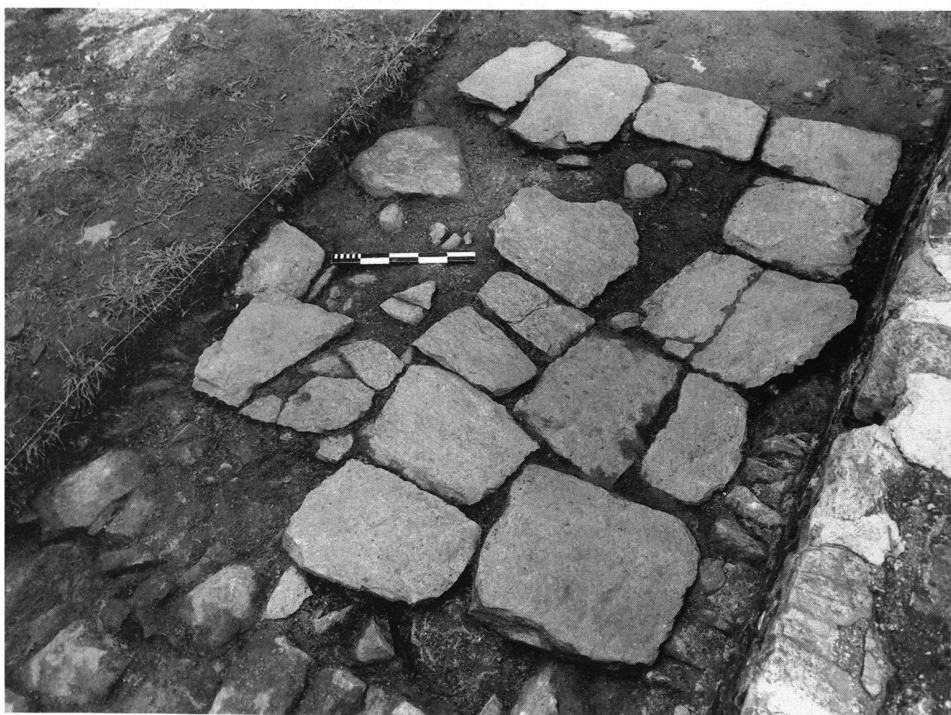
20: Serravalle. Raum F.  
Reste des Plattenbodens aus  
Periode 2 (2004).

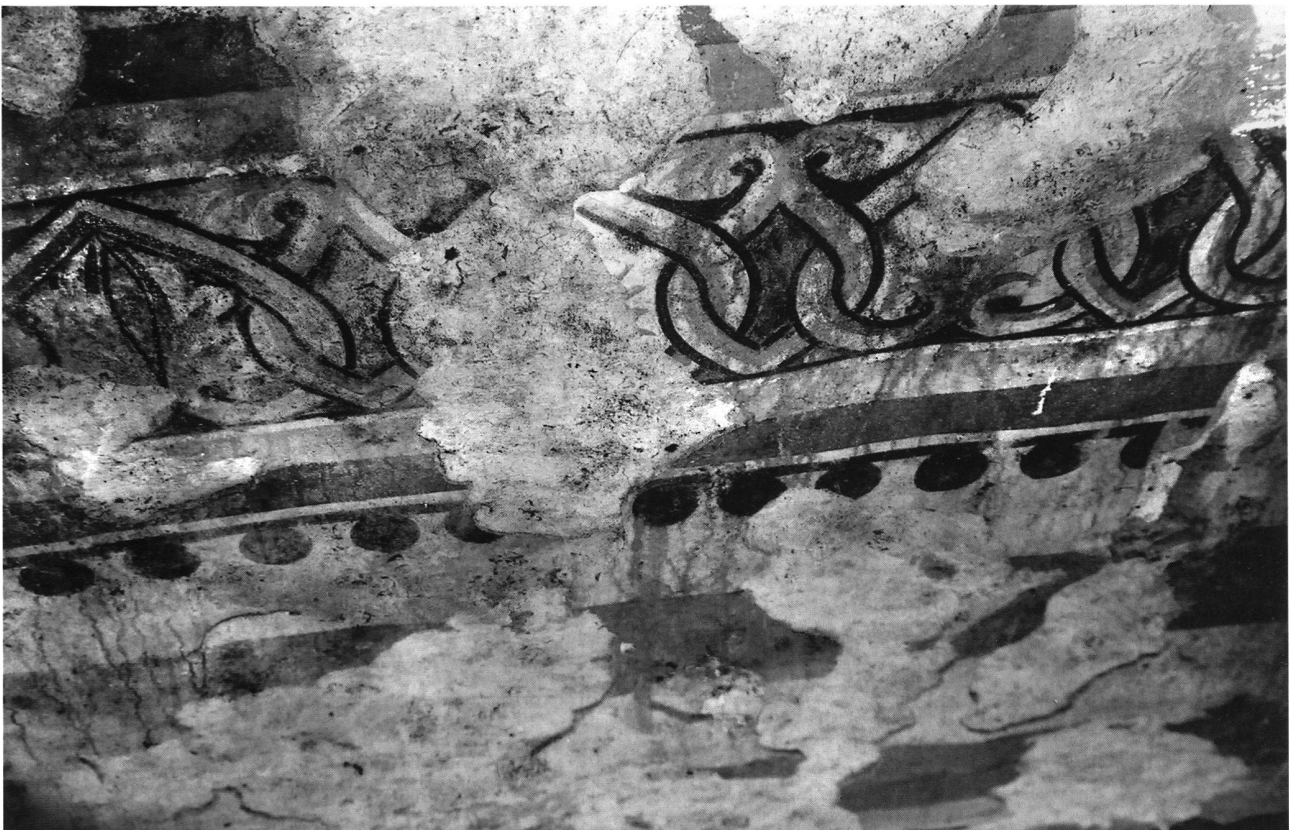
21: Serravalle. Wandmalereien auf der Unterseite eines abgestürzten Mauerblockes in Raum Y/West (vgl. Abb. 4). Zweite Malschicht, wohl spätes 13. Jh. (2003).

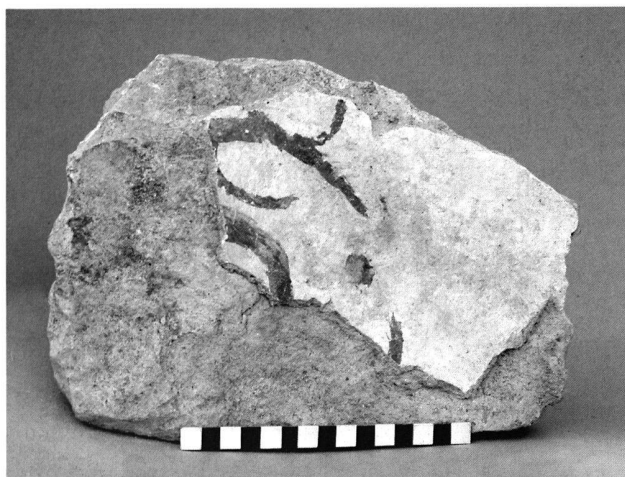
22: Serravalle. Verputzfragment mit rotbraunen Malereispuren. Erste Malschicht, wohl gegen Mitte des 13. Jh.s (2003).

freihändig, teils mit Hilfe eines Zirkels ein Rosettenmuster einfarbig rot aufgemalt (vgl. Abb. 22). Auf einzelnen Putzfragmenten sind beide Malschichten übereinander zu beobachten. Die ältere mit den einfarbigen Rosetten stammt wohl noch aus der Zeit vor 1250, die jüngere polychrome ist vermutlich den Umbauphasen von ca. 1300 zuzuweisen. Dass die Innenwände der Kernburg mit Wandmalereien ausgestattet waren, wird bereits durch ein Aquarell von Eugen Probst aus dem Jahr 1930 belegt.<sup>50</sup> Leider fehlen auf der Zeichnung die Angaben zur Lokalisierung des Befundes, so dass wir heute nicht mehr wissen, wo Probst diesen Befund gesehen hat.

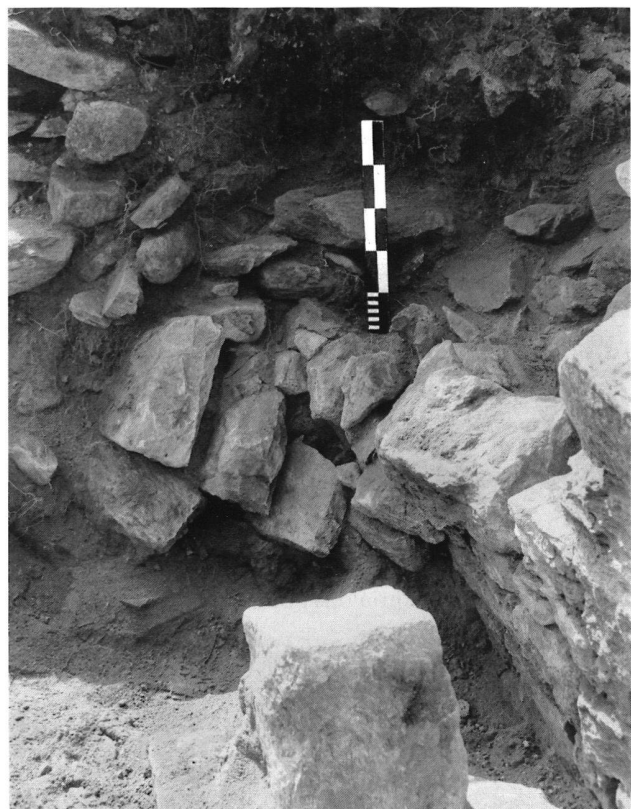
24: Serravalle. Zwingermauer von Raum X. Deutlich erkennbar das durch den Zerstörungsschutt von 1402 nach aussen verschobene Mauergefüge (2004).

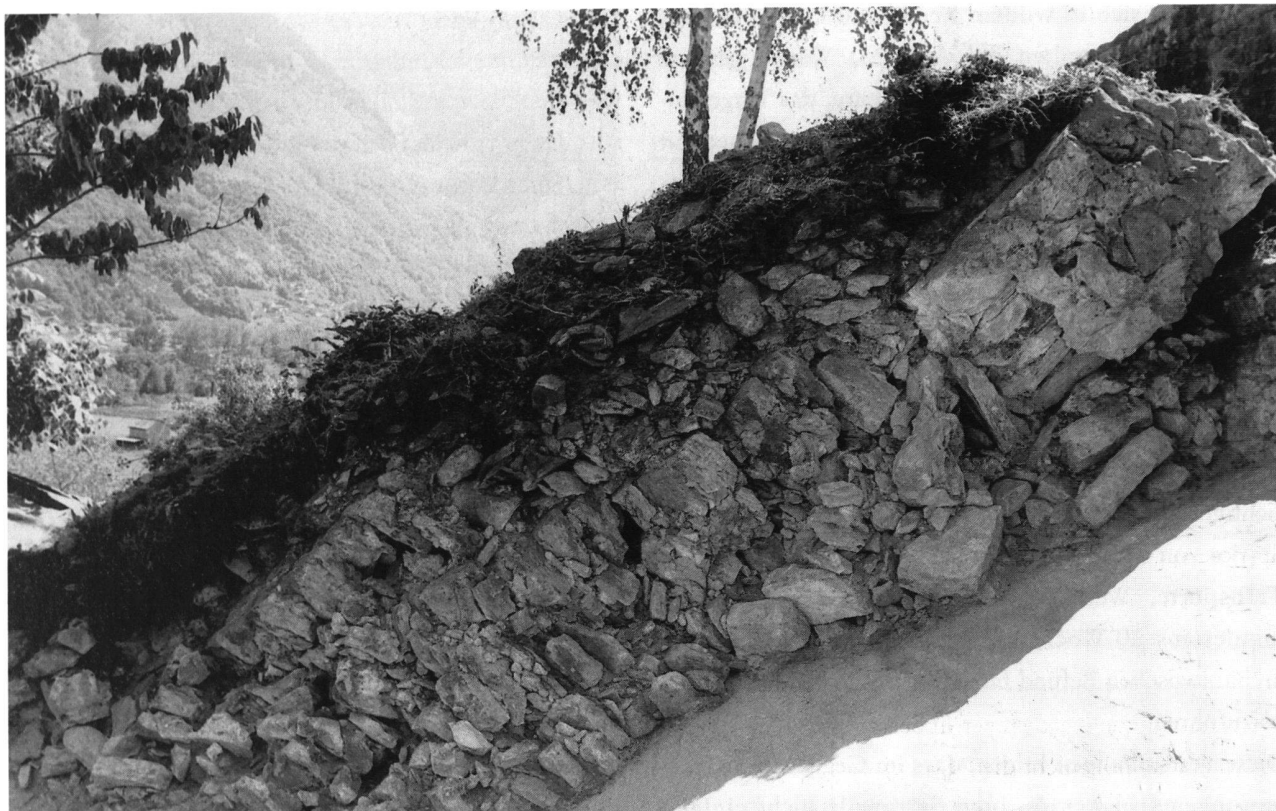
25: Serravalle. Als Folge der Zerstörung von 1402 nach aussen, den Hang hinuntergekippte Umfassungsmauer der Hauptburg (2003).

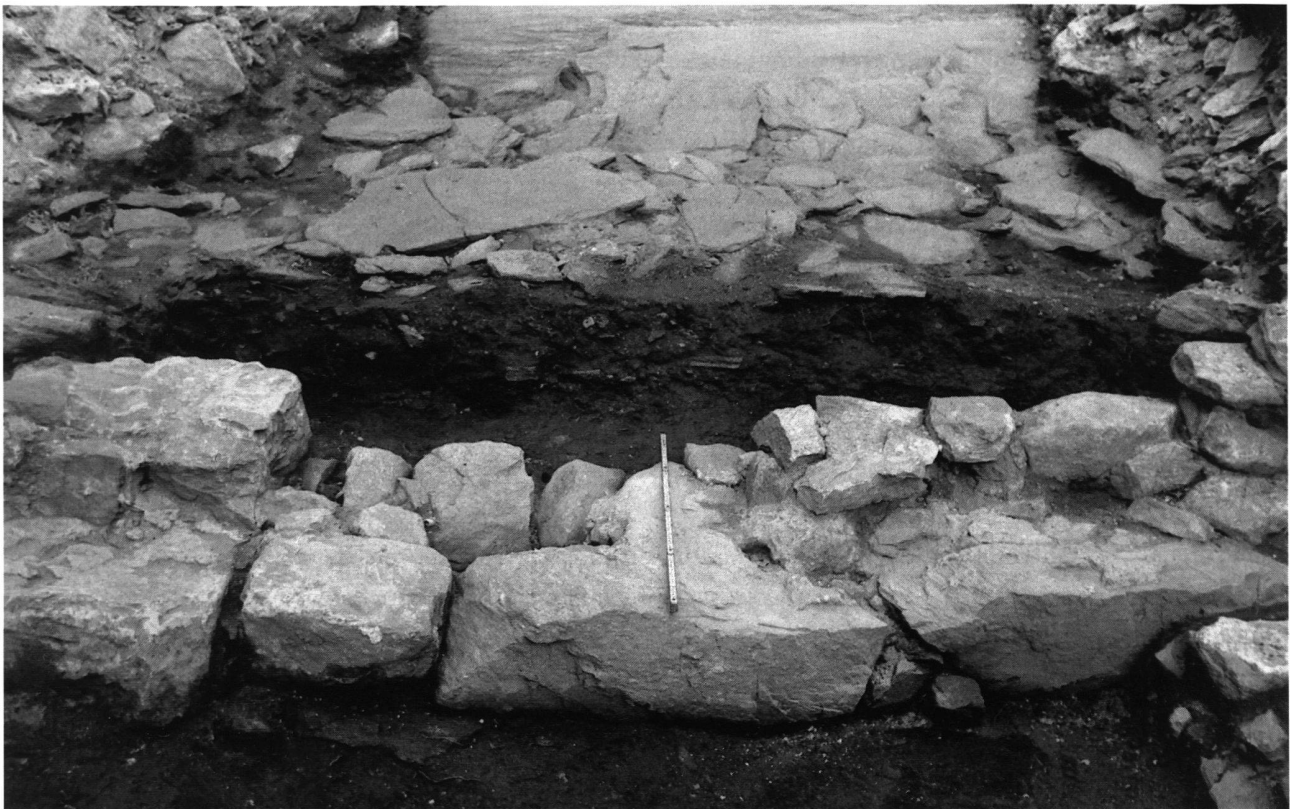
26: Serravalle. Fundamentreste des vor ca. 1350 niedergelegten Baues N im Nordostbereich der Vorburg. Im Hintergrund Plattenbelag des zur Hauptburg führenden Aufganges (2003).
