Der Halthof bei Menzingen : aus alten Balken neu gebaut

Der Halthof bei Menzingen – aus alten Balken neu gebaut

Von Peter Holzer und Heini Remy

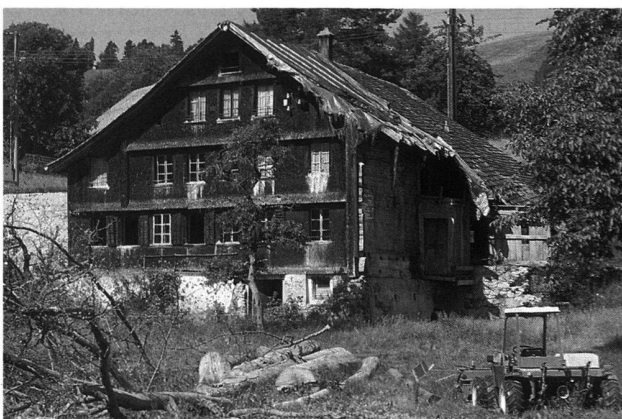
20: Der Halthof bei Menzingen. Zustand 1998, Blick nach Südwesten.

An der Strasse von Menzingen nach Schindellegi stand südöstlich des Wilerseelis der Halthof, ein in Blockbau-technik erstellter Einzelhof, wie er für diese Region typisch ist (Abb. 20).

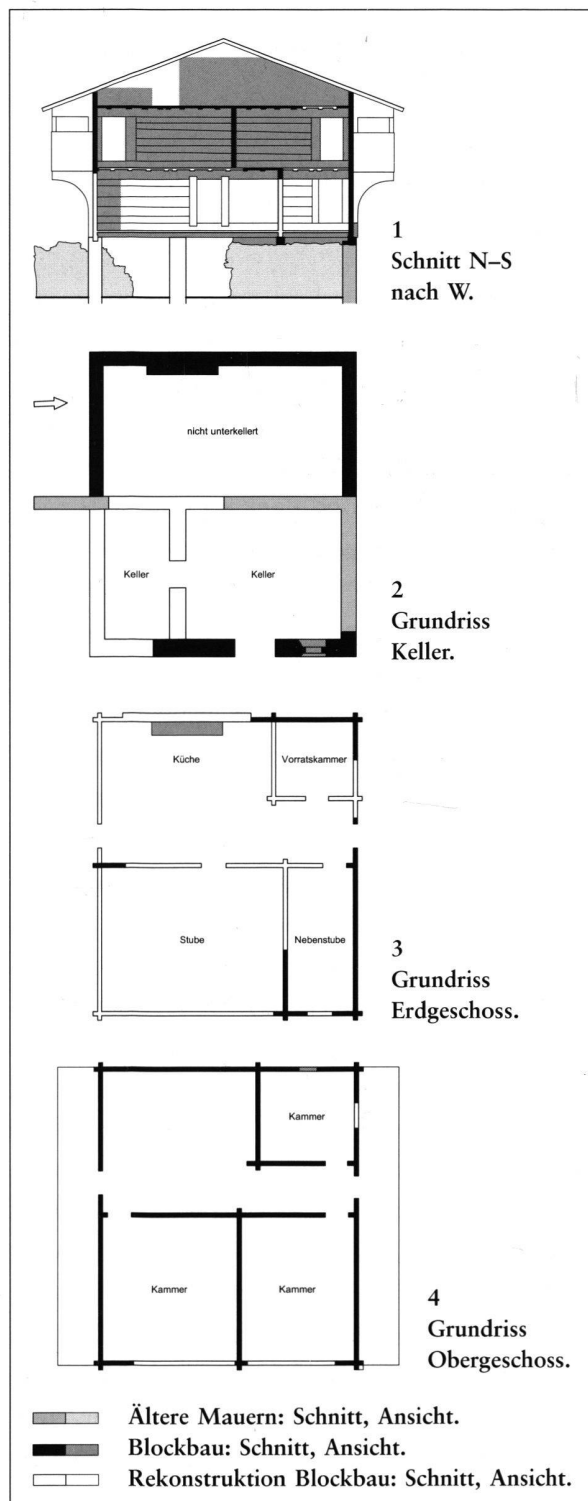
21: Menzingen-Halthof, Schnitt und Grundrisse. M. 1:250.

Der Sockel des Blockbaus war aufgrund des Terrainverlaufs auf der Ostseite als Keller ausgebildet (Abb. 21,1,2). Er bestand aus Bollen- und Bruchsteinen, die in einem braunen, leicht grobkörnigen Kalkmörtel versetzt waren. In diesen Sockel waren ältere, mit grauem Kalkmörtel gefügte Mauern aus Bollen- und Bruchsteinen integriert. Diese Mauern gehörten zu einem Vorgängergebäude, das wenigstens in seiner Nord-Süd-Ausdehnung den Blockbau an Grösse übertraf. Im Erdgeschoss des Blockbaus lagen auf der Ostseite des Mittelganges Stube und – überraschend schmal – «Nebstube». Die Westhälfte wurde von der offenen Küche und einer Vorratskammer eingenommen. Im Obergeschoss befanden sich drei Kammern.

- Im nicht unterkellerten Küchenbereich kam bei der Westwand ein rechteckiges Steinfundament zum Vorschein, auf dem ehemals der Kochherd stand (Abb. 21,2).

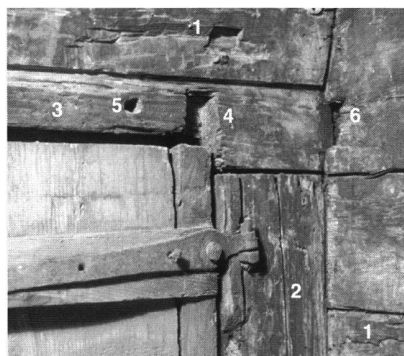
22: Menzingen-Halthof, Obergeschoss, nordöstliche Kammer. Türdetails in der Nordwestecke.

- 1 Blockwände.
- 2 Türpfosten.
- 3 Türsturz.
- 4 Ausschnitt für die Türangel.
- 5 Dübelloch für Holzleiste.
- 6 Ausschnitt für Holzleiste.

- An den Kammertüren zeigten sich Details zu den ursprünglichen Türangeln. Im Sturz und in der Schwelle war je ein rechteckiger Ausschnitt eingearbeitet. Diese Ausschnitte waren Drehlager für Zapfen, die an den Türblättern vorstanden. Kurze Holzleisten, die an Sturz und Schwelle vor die Zapfen gedübelt waren, verhinderten das Herausfallen der Türen. Stand der Türpfosten unmittelbar an einer Wand, so wurde die Holzleiste in der benachbarten Blockwand verankert (Abb. 22).
