Die Altenburg bei Märstetten TG : Stammsitz der Herren von Klingen?

Autor(en): **Hasenfratz, Albin**

Zeitschrift: **Mittelalter : Zeitschrift des Schweizerischen Burgenvereins =
Moyen Age : revue de l'Association Suisse Châteaux Forts =
Medioevo : rivista dell'Associazione Svizzera dei Castelli = Temp
medieval : rivista da l'Associazion Svizra da Chastels**

Band (Jahr): **13 (2008)**

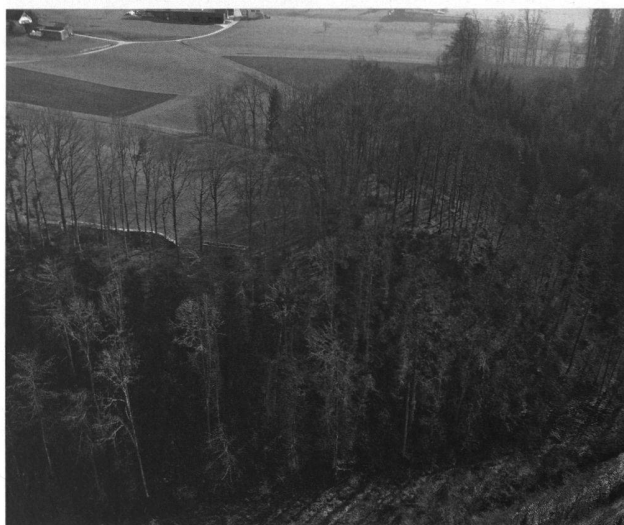
3: Burgruine Altenburg mit Kemmenbach und dem Weiler Altenburg im Hintergrund. Luftaufnahme von Norden, 2007.
