Die Ruine Chastel in Tägerwilen TG

von Eva Meier

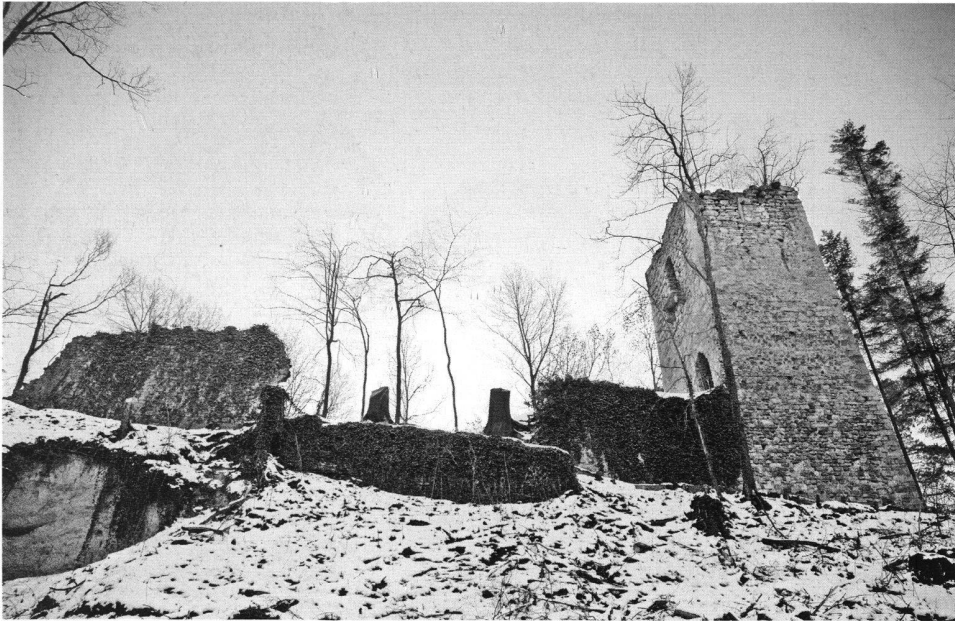
5: Blick vom Fuss des Turmes nach Süden, vor der Sanierung, Januar 2007.

Im Nordwesten dominiert heute ein unregelmässig rechteckiger, nicht einmal mehr 15 m hoher Turm (Abb. 2, Mauern 1–4; Abb. 5). In der Literatur wird der Turm in der Regel als Bergfried bezeichnet. Mit seinen Aussenmassen von maximal $6,8 \times 7,8$ m scheint er dafür aber sehr klein. Das Mauerwerk besteht aus grob zugehauenen Bruchsteinen und teilweise wohl auch aus Lesesteinen. Für den Eckverband wurden rechteckig zugehauene Qua-

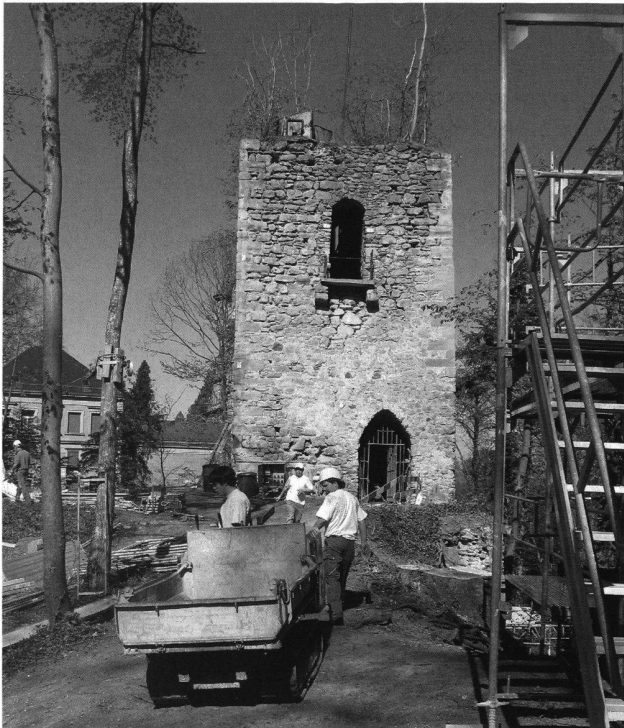
6: Der Turm von Osten, während der Vorbereitungsarbeiten für die Sanierung 2007.

der verwendet. Auffällig ist, dass diese Quader innerhalb desselben Eckverbandes und unter den vier Eckverbänden unterschiedlich bearbeitet sind. Auch im Mauerwerk sind Unterschiede in Stein und Mörtel sichtbar. Dies weist auf verschiedene Bauphasen des Turmes hin, auch wegen der Verwendung von Spolien. Dendrochronologische Untersuchungen von Holzresten im Turm brachten leider keine Hinweise. Ursprünglich wurde der Turm wohl über den Hocheingang an der Ostseite betreten; der jetzige Balkon

davor ist modern (Abb. 6). Der Eingang auf Bodenniveau wurde sicher in neuerer Zeit ausgebrochen. In der Nord- und der Westwand ist je eine spitzbogige Fensteröffnung mit Sandsteingesimsen eingelassen.

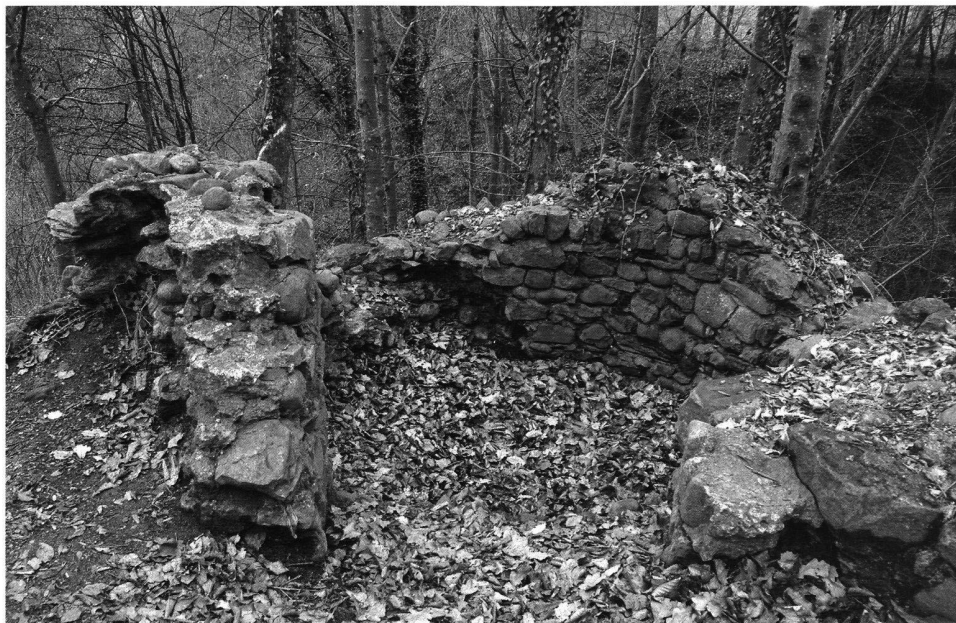
8: Der Rundturm im Osten der Anlage, 2007.

Grosse Teile der Ringmauer sind erhalten geblieben und lassen auf eine langgestreckte Burganlage schliessen. Ganz im Südosten ist der Überrest eines kleinen Rundturms (14) in der Umfassungsmauer erhalten, welcher vielleicht einst ein Pendant im Norden besass (Abb. 8).¹⁴ Rundtürme an mittelalterlichen Burganlagen sind im Thurgau heute praktisch unbekannt. Allerdings finden sich auf mehreren Bildquellen des 15. und 16. Jh. aus dem Bodenseeraum Darstellungen von Rundtürmen bei Burgen.¹⁵
