Schloss Hagenwil : eine bauhistorische Untersuchung

Schloss Hagenwil – eine bauhistorische Untersuchung

von Annina Lanfranconi

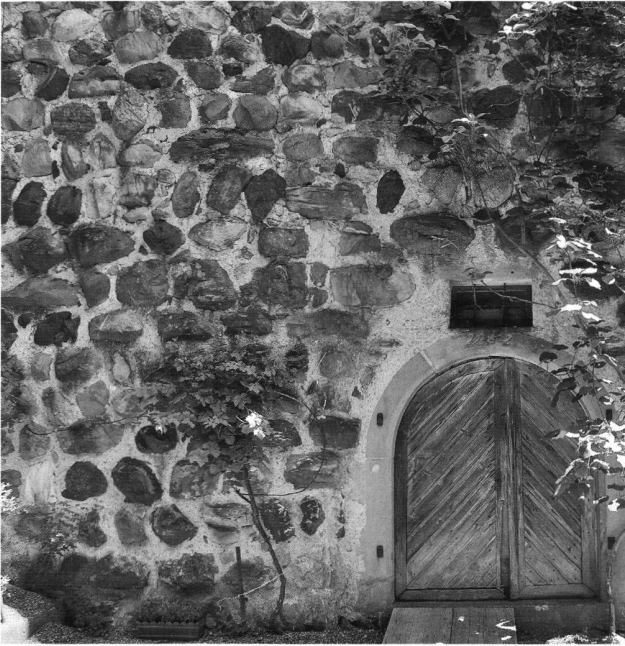
4: Detail der Turmwestfassade mit Rundbogenportal von 1552.

Für diese Zeit sind nur kleinere bauliche Veränderungen festzustellen. Um 1552 wurde der ebenerdige Eingang auf der Westseite des Turms (Schlussstein datiert mit 1552, Abb. 4) eingebrochen. Die Haupttreppenanlage östlich des Turms wurde 1575 verändert (Datierung der Ständer). Ob diese Massnahmen in einen grösseren Zusammenhang mit einer Erschliessungsänderung gebracht werden können, bleibt unklar. Laut eines inschriftlich mit 1678 datierten Sattelholzes der Treppe wurde im 17. Jh. die Treppenanlage nochmals verändert.

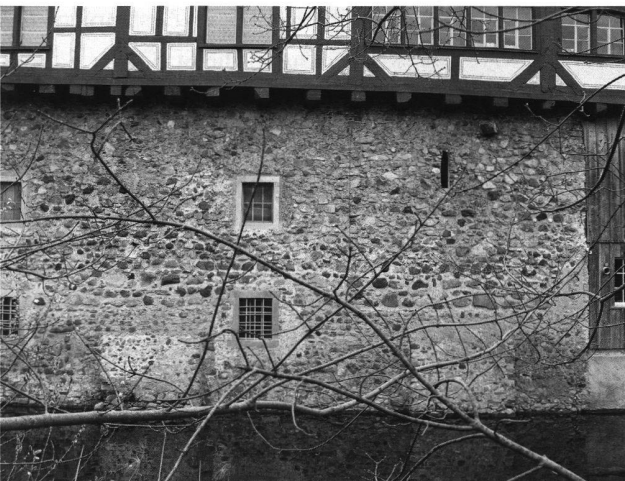
5: Detail von Aussenseite der nördlichen Ringmauer.

Zu einem unbestimmten Zeitpunkt, vielleicht noch im 13., sicher aber im 14. Jh., gesellten sich zum Turm die Ringmauern, die in sich etwa vier Bauphasen aufzeigen (Abb. 5, 21).¹⁹ Die erste Phase (nur an der Nordfassade) hebt sich deutlich vom Mauerbestand der übrigen Burganlage ab. Das streng lagig gemauerte Mauerwerk mit kleinen, gelegten Flusskieseln könnte bereits in der ersten Hälfte des 13. Jh. oder sogar früher entstanden sein. Die Frage ist, ob es sich dabei um Überreste eines Vorgängerbaus handeln könnte. Die folgenden zwei Phasen gleichen sich sowohl in der lagigen Mauerung wie auch in der Grösse der Steine und lassen sich nur mit Hilfe der im Innern sichtbaren Gerüstbalkenlöcher voneinander unterscheiden. Die jüngste Phase ist unregelmässig gemauert, zeigt teilweise gerötete Steine und scheint im Zuge des Wiederaufbaus im 15. Jh. aufgemauert worden zu sein.
