Un ouvrage défensif médiéval (1307-1308) à Champagne-Le Moulin (VD)

Un ouvrage défensif médiéval (1307–1308) à Champagne-Le Moulin (VD)

par François Menna

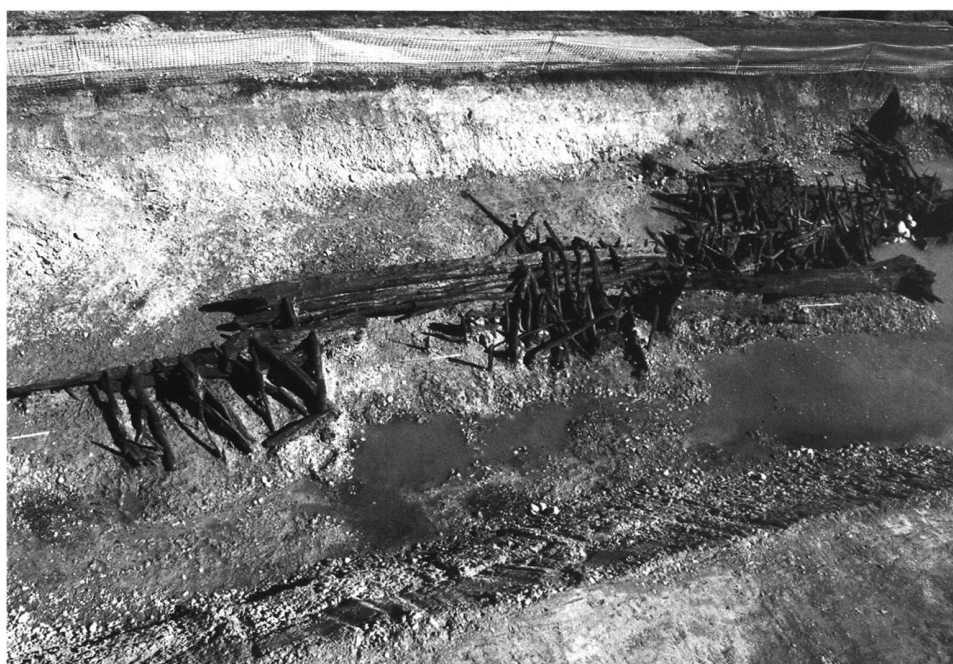
2: Le système défensif vu du nord.

Blick von Norden auf den Befund der hölzernen Befestigung mit den Baumstämmen, Pfählen und Stangen.

Les fouilles ont débuté le 20 août 1997 et se sont poursuivies jusqu'au 20 octobre de la même année. Après un dégrappage des couches superficielles à la pelle mécanique, de nombreux autres éléments en bois sont apparus (fig. 2). Un abri a été construit dans le but d'éviter l'assèchement, par le soleil et/ou le vent, des éléments en bois découverts. Un système d'arrosage a été mis en
