## Entre ville et campagne – Saint-Antoine et Rouelbeau, deux chantiers archéologiques majeurs en territoire genevois

Par Jean Terrier, Evelyne Broillet-Ramjoué et Michelle Joguin Regelin

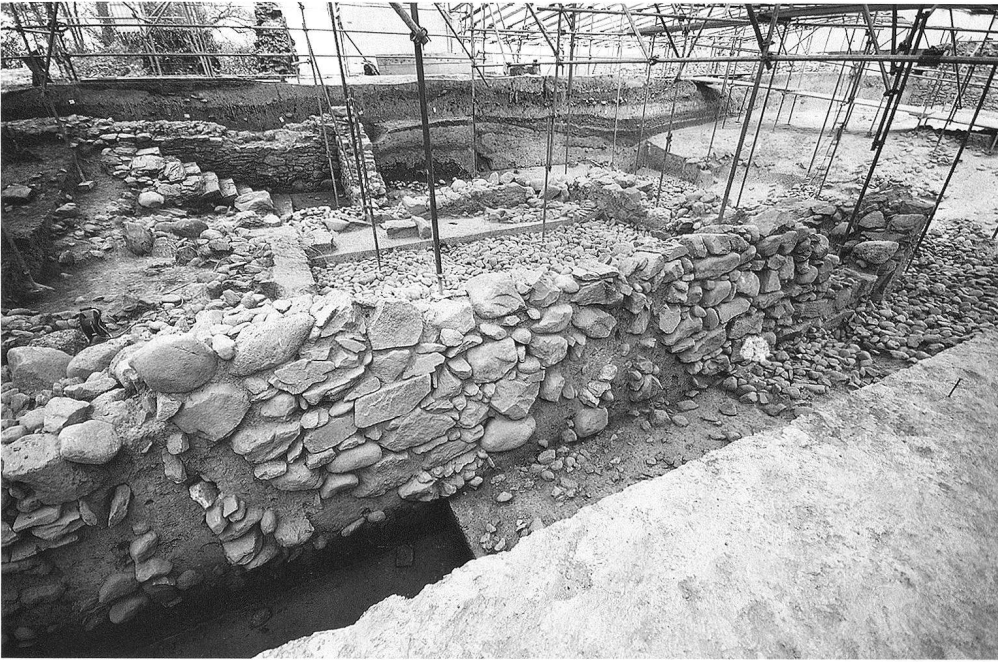
11: La façade ouest de la *domus plana*: les négatifs des poutres verticales soutenues par des bras de force sont bien visibles.

*An der Westfassade der domus plana sind die Abdrücke der Ständer und der Fussstützen im Mauerwerk gut erkennbar. Daraus lässt sich ableiten, dass die massive Holzkonstruktion, urkundlich erwähnt 1339, erst nachträglich mit einer Mauer ummantelt wurde.*

La façade ouest semble être la mieux conservée (fig. 11): l'arase du mur se situe à 1,60 m du sol extérieur et peut
