Artikel: Schloss Thun : neue Erkenntnisse zur Baugeschichte von Burg und Schloss

Schloss Thun

Neue Erkenntnisse zur Baugeschichte von Burg und Schloss

von Volker Herrmann und Leta Büchi

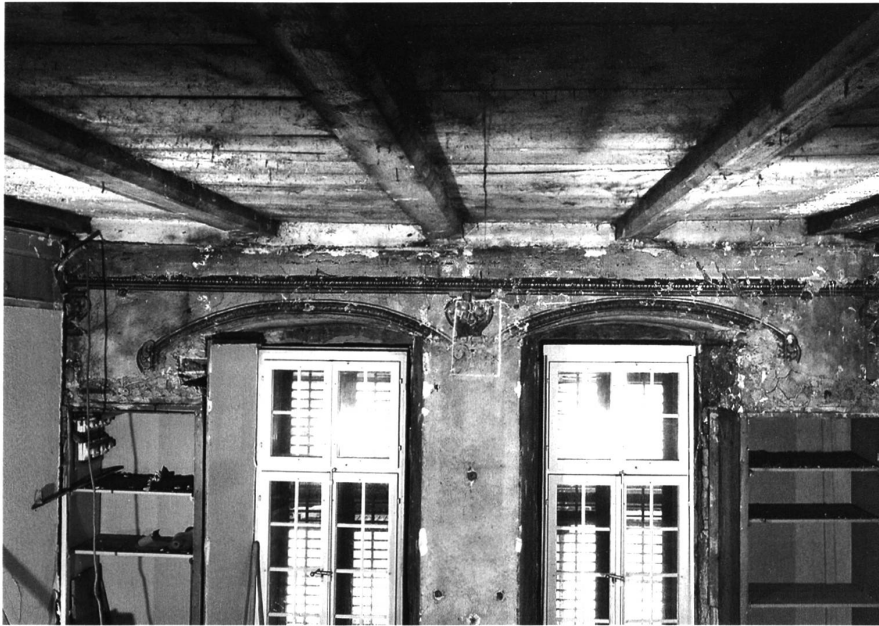
6: Thun, Schloss. Mittlerer Abschnitt des südlichen Schlosstrakts, kleiner Saal im ersten Obergeschoss des Kernbaus. Die Decke dürfte etwa zeitlich parallel zum Dachstuhl um 1566/67 entstanden sein. Die spätbarocke Grisaille-Malerei von 1700 an der Südwand deutet die ehemalige Fenstergliederung an. Blick nach Südwesten.

Während der Bauuntersuchung wurde im ersten Obergeschoss der zugehörige Festsaal und ein davon getrennter kleinerer Saal entdeckt. Die Gestaltung des Raumes wird heute massgeblich durch die aufgedeckte Bohlen-Balken-Decke im Fischgrätenverband bestimmt. Feine Kammstrichverzierungen auf den Hölzern sind als zeit-typischer Deckendekor zu deuten. Ursprünglich wurde die Decke entlang der Wände durch ein farbiges Begleitband eingefasst. Darunter zeichnet sich renaissancezeitliches Rollwerk in leuchtender Farbigkeit ab.

Als Rahmung schmückte die Malerei ehemals die grosszügig bemessenen Saalfenster. Im Jahr 1700 ist die farbige Wandfassung durch eine nüchterne graue Grisaille-Malerei ersetzt worden, von der noch grössere Partien

unter den jüngeren Putzschichten erhalten geblieben sind (Abb. 6). Nicht nur im Kanton Bern ist allerorten dieser nachhaltige Wandel der Raumgestaltung an repräsentativen Wohnbauten dieser Zeit zu beobachten.
