Saint-Pierre-de-Clages (Chamoson VS) : la maison Guerrati, aujourd'hui Maye

Saint-Pierre-de-Clages (Chamoson VS) – La maison Guerrati, aujourd’hui Maye

Une maison construite en plusieurs phases

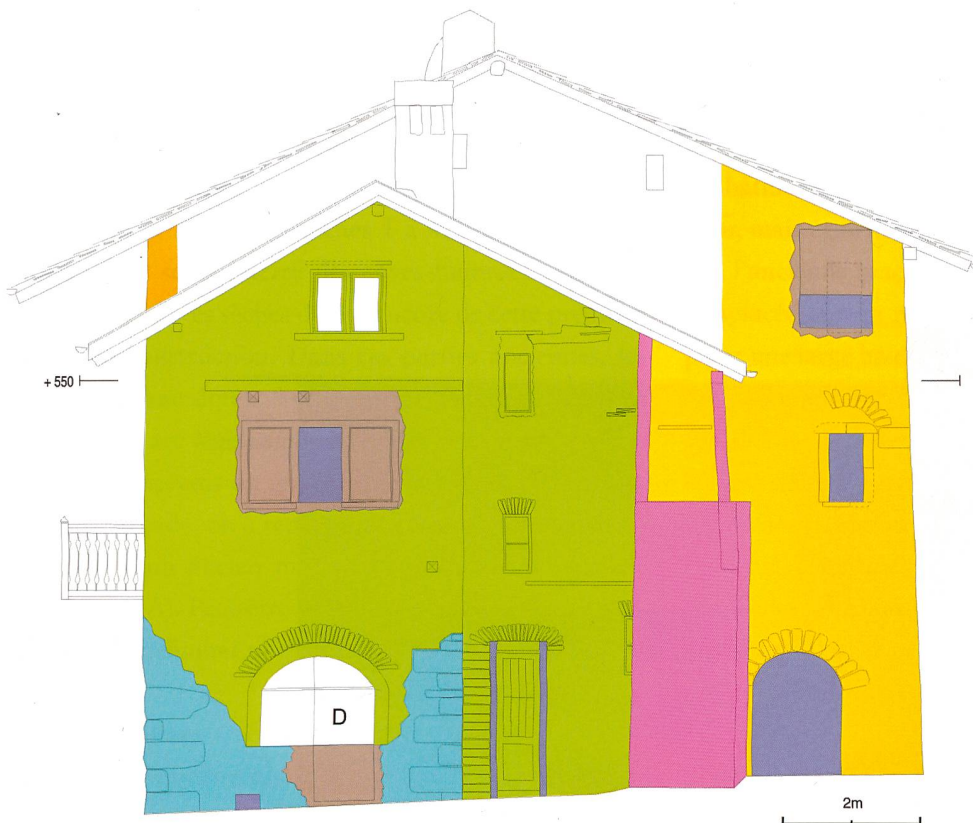
Planche 2: Maison Guerrati, relevé de la façade orientale. Légende des couleurs cf. planche 1 – *Aufnahme der Ostfassade. Zur Farblegende vgl. Plan 1.*

Le bâtiment primitif, sans doute médiéval, présentait un plan étroit et allongé (planches 1 à 4, phase I). Le rez-de-chaussée semi enterré des caves humides et l'étage surélevé des caves sèches datent encore de cette première phase de construction. Dans ces parties anciennes, les ouvertures sont dotées d'un cadre en blocs de tuf, comme la porte en arc légèrement surbaissé et la petite fenêtre voisine conservées au rez-de-chaussée de la façade sud. Sur cette façade, on a repéré également les traces d'arrachement d'un ancien mur perpendiculaire à la ruelle (planche 4: A). Peut-être doté d'un portail, il devait probablement délimiter une cour.

Lors d'une deuxième phase de construction, la maison est agrandie et exhaussée dans sa partie orientale (planches 1 à 4, phase II). L'adjonction d'une cage d'escalier à l'angle nord-est constitue un remaniement conséquent

adossée à l’ancienne façade (planches 2 à 4, phase III). Le pignon oriental du nouveau corps de bâtiment est posé sur l’ancien mur de refend.

Le balcon maçonné, soutenu par un arc surbaissé, adossé à la façade nord fait partie d’une quatrième phase de construction (planches 1, 2 et 3, phase IV, fig. 13). On y accédait de la cage d’escalier et de la pièce voisine. Son aménagement trahit une modification de l’organisation intérieure de la maison. Par la suite, le bâtiment ne subit plus de remaniements importants, à part l’agrandissement ou l’obturation de quelques fenêtres.

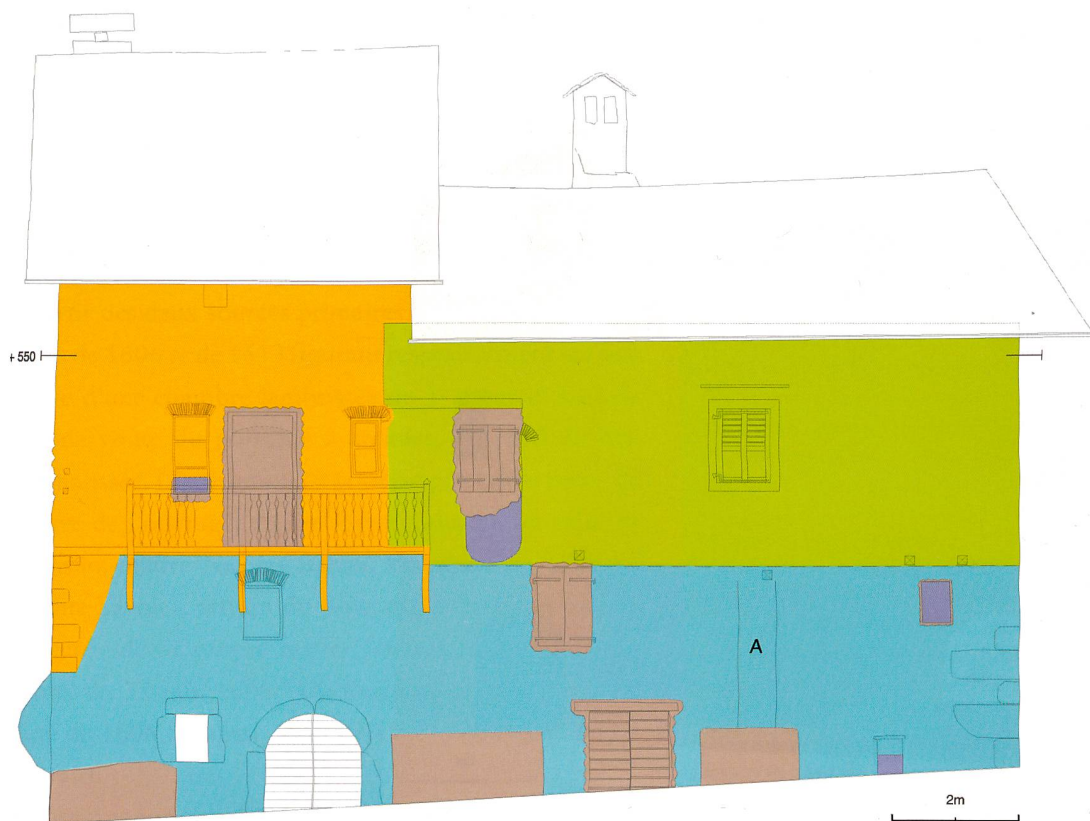
Planche 4: Maison Guerrati, relevé de la façade sud. Légende des couleurs cf. planche 1 – Aufnahme der Südfassade.

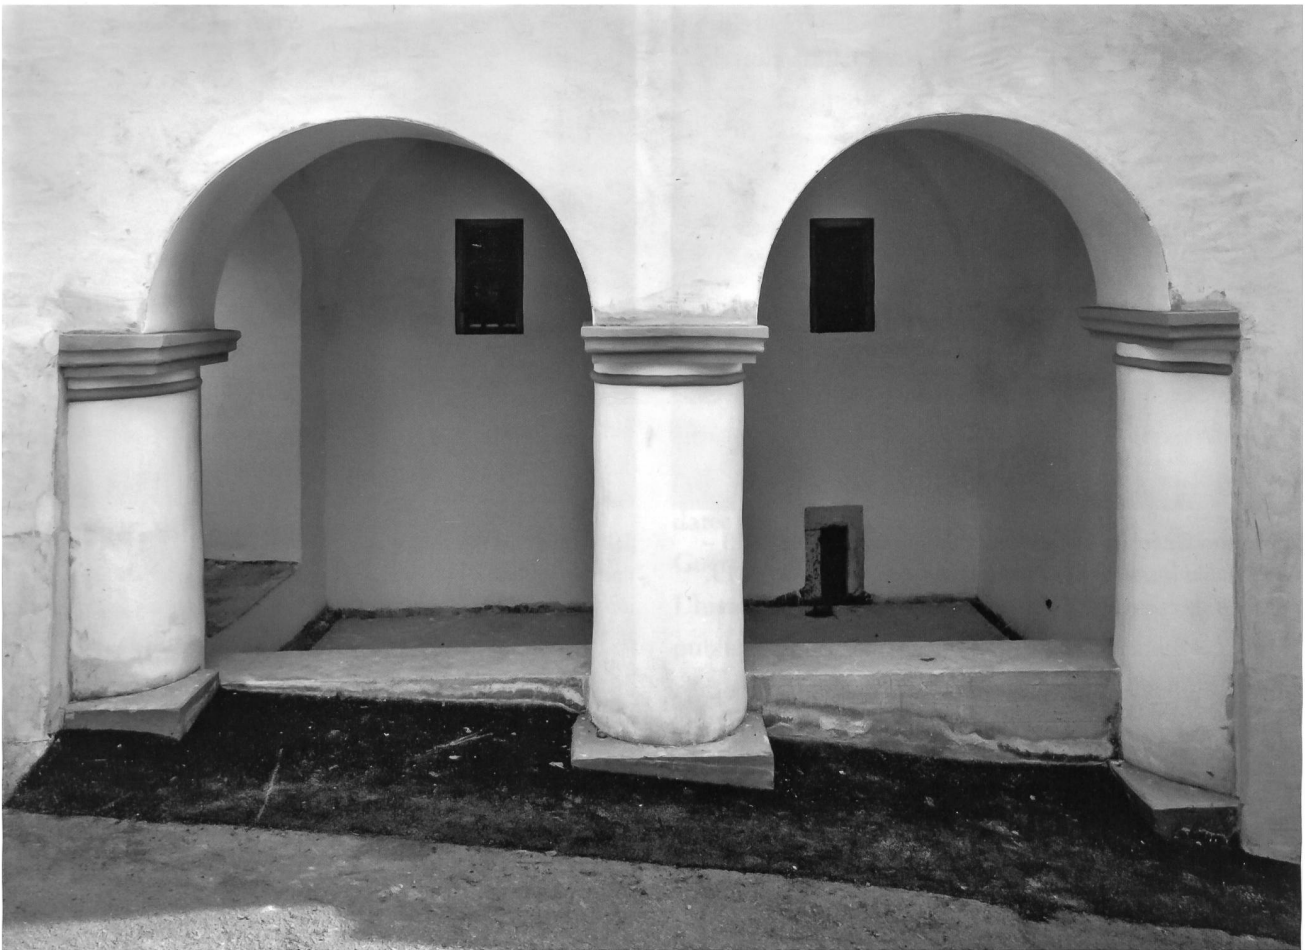
8: Maison Guerrati, façade nord. Détail de l’arcade après les travaux de rénovation – *Detail der Arkaden nach der Renovation.*

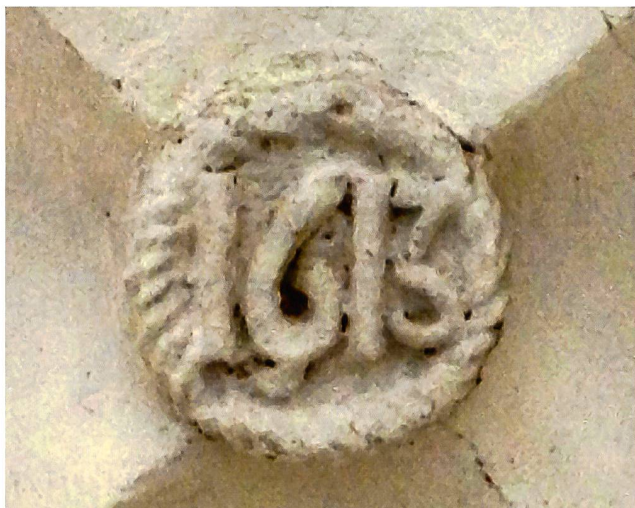
9: Maison Guerrati, clef de voûte du portique datée 1613 – *Gewölbeschlussstein des Portikus mit der Jahreszahl 1613.*

soit l’année de construction (fig. 9). Le sol du local est recouvert d’un pavage de petits boulets.

Cette troisième phase de construction, qui date du début du XVII^e siècle, comme l’indique la date de 1613 inscrite sur une clef de voûte du portique, est sans doute l’apport, en qualité de maître de l’ouvrage, de Pierre Guerrati, qui

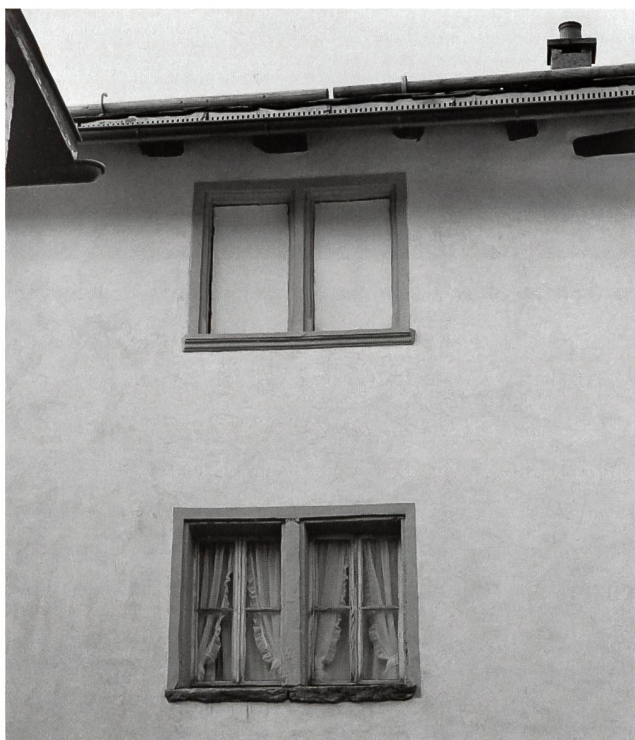
10: Maison Guerrati, façade nord. Détail de la fenêtre au cadre mouluré du 2^e étage, avant les travaux de 2001 – *Detail des Fensters in der Nordfassade mit Dekorationsmalerei auf dem Verputz.*

11: Maison Guerrati, façade nord. Détail de la fenêtre au cadre mouluré du 2^e étage, après les travaux de 2001 – *Zustand der Nordfassade nach den Sanierungen ohne Dekormalerei.*

Aux étages, le cadre des fenêtres est constitué d’éléments préfabriqués en plâtre, d’un type proche de celui des baies de la phase précédente. Mais le profil finement mouluré – une suite compliquée de cavet, demi-rond, gorge et filet – montre clairement une évolution du style (fig. 10–11). Un crépi à faux-joints imitant un parement en pierre de taille revêtait les façades (fig. 12). Des restes de ce revêtement particulier, contribuant de manière essentielle au décor extérieur, étaient conservés en 2001 sur le pignon oriental de ce corps de bâtiment.
