Ein archäologischer Streifzug durch das hoch- und spätmittelalterliche Lenzburg

Autor(en): **Bucher, Reto**

Zeitschrift: **Mittelalter : Zeitschrift des Schweizerischen Burgenvereins =
Moyen Age : revue de l'Association Suisse Châteaux Forts =
Medioevo : rivista dell'Associazione Svizzera dei Castelli = Temp
medieval : rivista da l'Associazion Svizra da Chastels**

Band (Jahr): **23 (2018)**

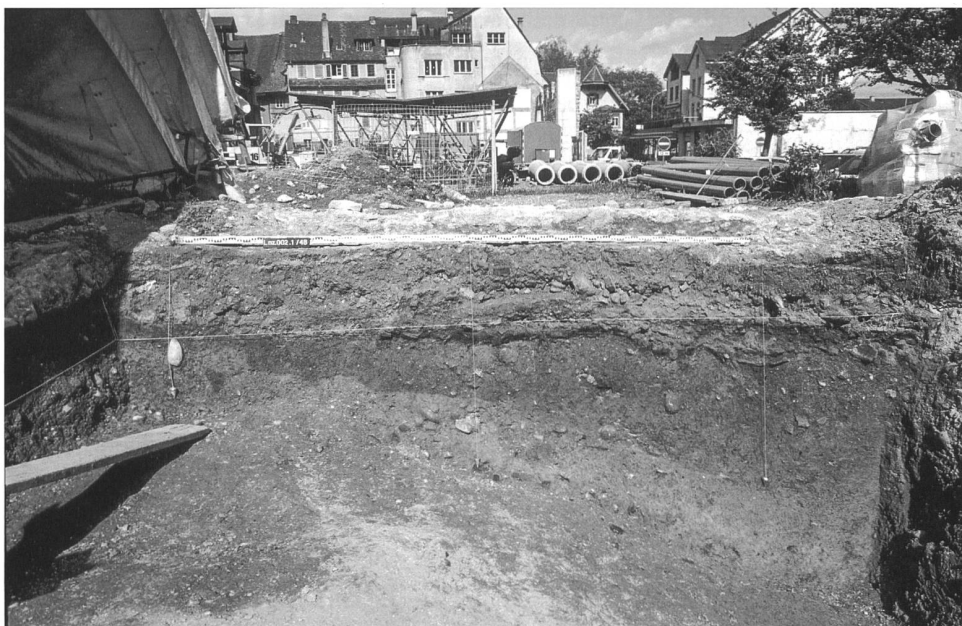
5: Lenzburg AG, Eisengasse. Westprofil Feld 3. Südflanke des Spitzgrabens. Gut sichtbar ist der treppenförmige Grabenverlauf im südlichen Abschnitt. Über der Grabenverfüllung ist ein Brandhorizont erkennbar, der mit dem Brand von 1491 gleichzusetzen ist.
