Zeitschrift: **Mittelalter : Zeitschrift des Schweizerischen Burgenvereins =
Moyen Age : revue de l'Association Suisse Châteaux Forts =
Medioevo : rivista dell'Associazione Svizzera dei Castelli = Temp
medieval : rivista da l'Associazion Svizra da Chastels**

Band (Jahr): **23 (2018)**

Fussbodenheizungen auf zwei Bündner Burgen – und damit zusammenhängende bauliche Aspekte der Burg Belfort

von Lukas Högl

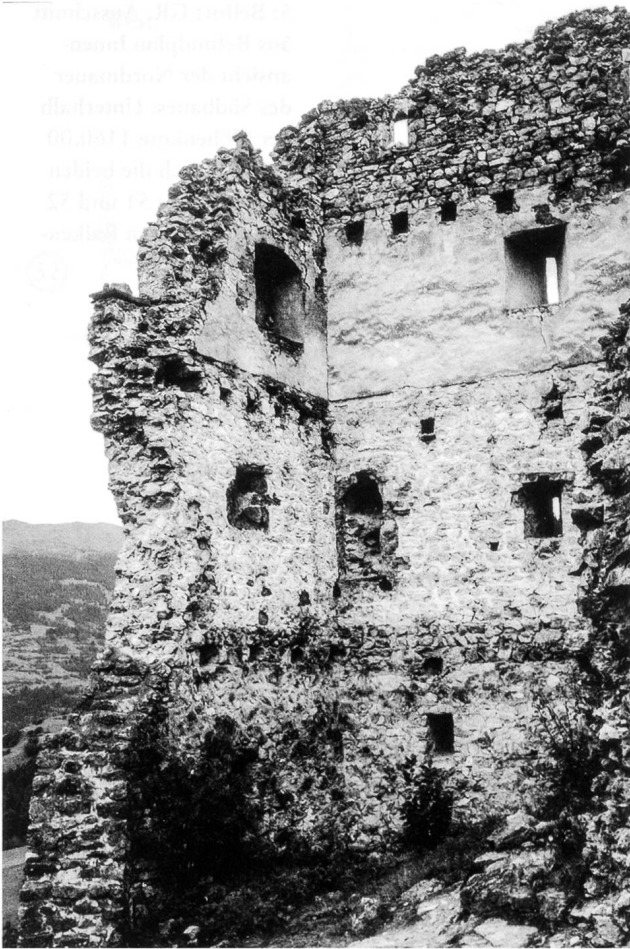
4. Belfort GR. Blick in die Südwestecke des Südtraktes. Die Kanalöffnung liegt unterhalb des Stichbogenfensters auf Unterkanthöhe des deckenden Verputzes in der Südmauer (links; 1999).

Der im Grundriss zweigeteilte Südbau hat seine eigene Baugeschichte (Abb. 4). Seine Südmauer wurde beim Burgenbruch durch Unterminierung zum Einsturz gebracht und grossenteils zerstört. Deshalb kennt man viele Einzelheiten nicht, die Hinweise auf die Raumnutzung geben könnten. Das unter Hofniveau liegende erste Geschoss gehört zum oben erwähnten Mauersockel und ist der älteste Teil. Mit einer durch mehrere Einzelheiten belegten Planänderung, welche eine typologische Neuerung anzeigt¹⁴ und den Südbau ins Burgganze besser einfügte, wurden 1229–33 das zweite und das dritte Geschoss aufgesetzt. Das zweite Geschoss übernahm mit kleineren Abweichungen die Mauerstärken des Sockels. Am Süden der Westmauer wurde ein Aborterker eingefügt. Die Mauern des dritten Geschosses zeigen dagegen markante Abweichungen von den unteren beiden: Die hofseitige Nordfassade besteht nur aus zwei ca. 1,5 m breiten und weniger als 2 m hohen Mauerpfeilern; über eine mögliche Ausfachung der Zwischenräume ist nichts bekannt. Die seitlichen Mauern gegen Osten und Westen sind 2,5 m hoch; auf dieser Höhe läuft je ein Wehgang mit äusserer Brüstungsmauer und Zinnen. Während die Stärke der Mauern auf der Ost-, Nord- und Westseite

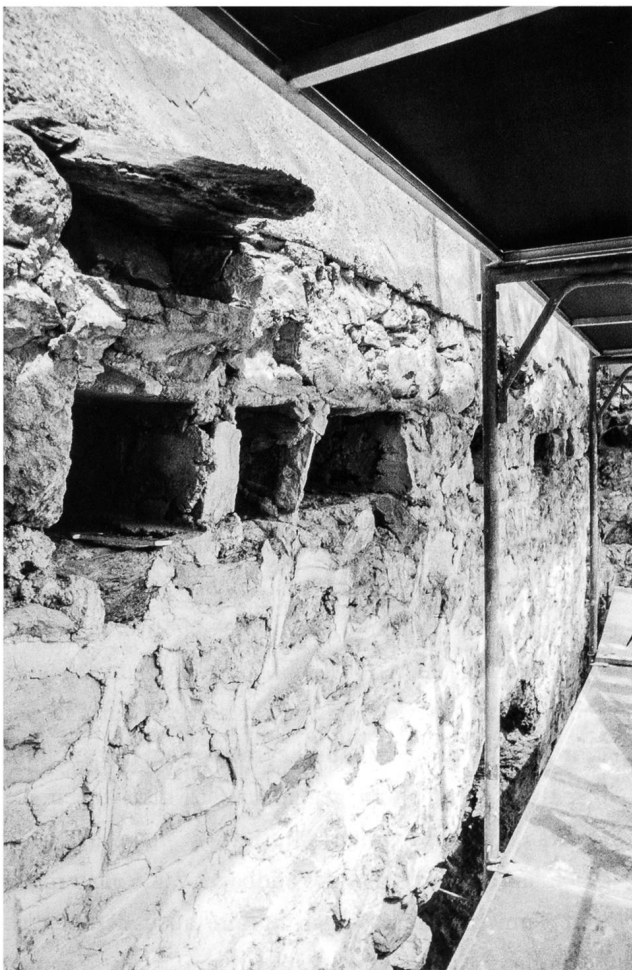
7: Belfort GR. Kanal Pos. 51 mit vorkragender Abdeckplatte, von Südwesten.

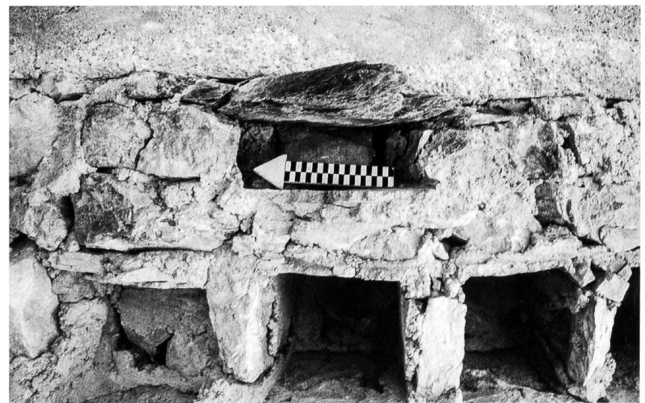
8: Belfort GR. Kanal Pos. 51 über Balkenlage Pos. 26, von Süden.

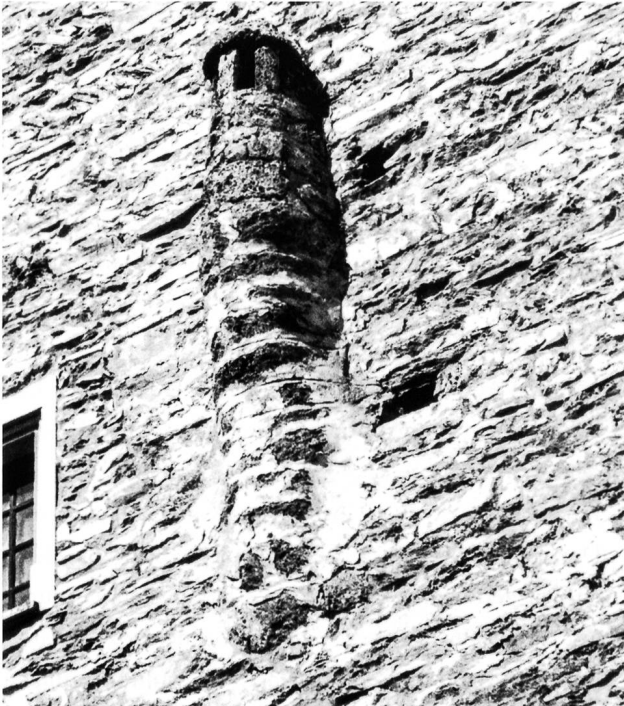
12: Venthône VS. Fassadenschornstein an der so genannten Aula magna.

Gleichzeitig weicht auf dieser Höhe das Mauerwerk in der Achse des Kanals auf ca. 30 cm Breite um etwa 20 cm zurück. Obschon geglättete Mörteloberflächen oder klare Mauerfluchten fehlen¹⁸, kann vermutet werden, dass der durch die Mauer ansteigende Kanal über der Sohlenplatte in einen senkrecht aufsteigenden, der Fassade teilweise vorgemauerten, teilweise eingetieften Schacht umknickte. Ein Bild vom Aussehen eines solchen Schachtes gibt der Fassadenschornstein der so genannten Aula magna in Venthône VS (Abb. 12).¹⁹ Darüber folgen das Abbruchniveau und die Aufhöhung der nächsten Bauetappe.

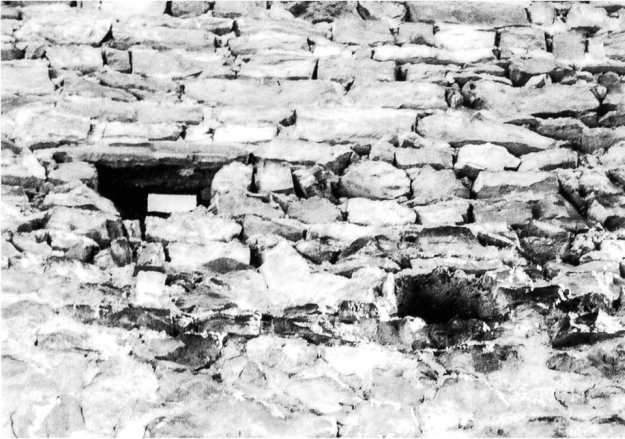
15: Ober-Ruchenberg GR. Innenansicht der östlichen Turmmauer. Fotografie steil aufwärts, deshalb Durchsicht durch den schräg nach oben ziehenden Abzugsschacht, tiefer rechts Auflagerloch des südlichen Unterzugs.

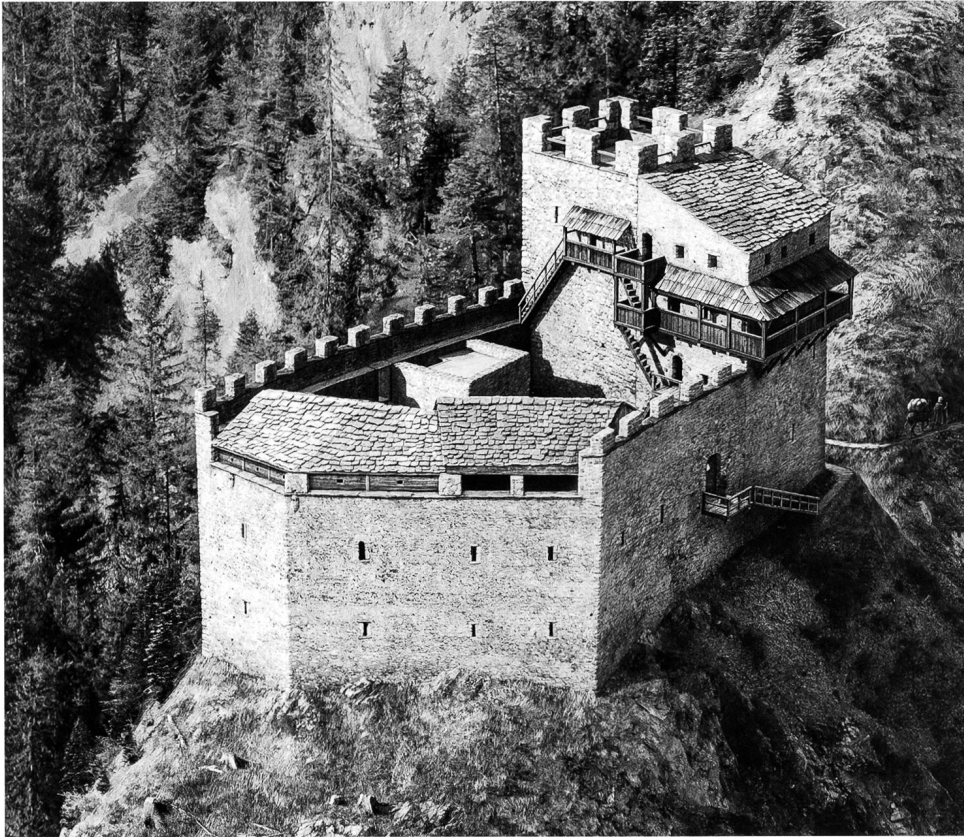
17: Belfort GR. Neuer Rekonstruktionsversuch 2018 nach Lukas Högl. Auf dem Südtrakt wird 1229–33 als drittes Geschoss ein Holzbau mit der in diesem Beitrag dargestellten Fussbodenheizung errichtet.

Aus der Tatsache der leichteren, eher nur hölzernen Bodenkonstruktion, welche östlich anschliesst, ergibt es sich, dass auch dort ein Bau mit Dach vorhanden war (Abb. 17). Und das erwähnte Fehlen einer Mauer zwischen dem westlichen und dem östlichen Raum in der Bauphase 1229–33 erklärt sich zwanglos aus der Hypothese der hölzernen Konstruktionsweise dieser Bauten. Der Rekonstruktionsvorschlag des Bauforschers (Abb. 18) einer südlichen Zinnenmauer verträgt sich, was die anderen Baubefunde betrifft, widerspruchsfrei mit der Hypothese hölzerner Bauten.
