Artikel: Neue und alte Beobachtungen am Turm der Burg Alt-Süns

Neue und alte Beobachtungen am Turm der Burg Alt-Süns

von Joe Rohrer und Lukas Högl

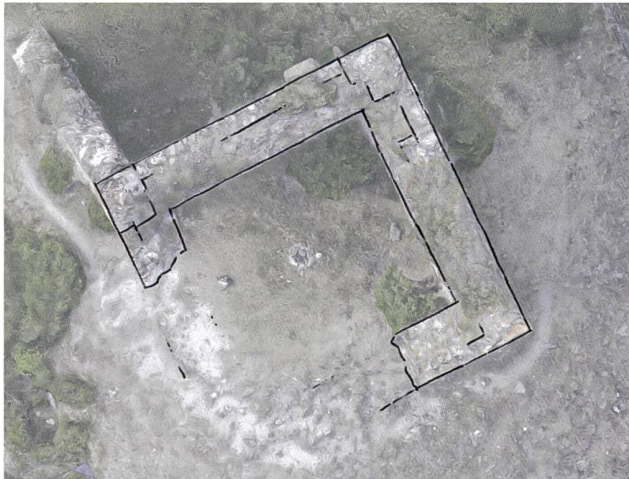
6: Alt-Süns GR. Virtuelles 3D-Modell mit ersten Beobachtungen überzeichnet.
