«In Beringen hat es auch einen werhaften turn mit einem graben umgeben» – Chronik einer Entdeckung

von Katharina Schäppi

Einleitung

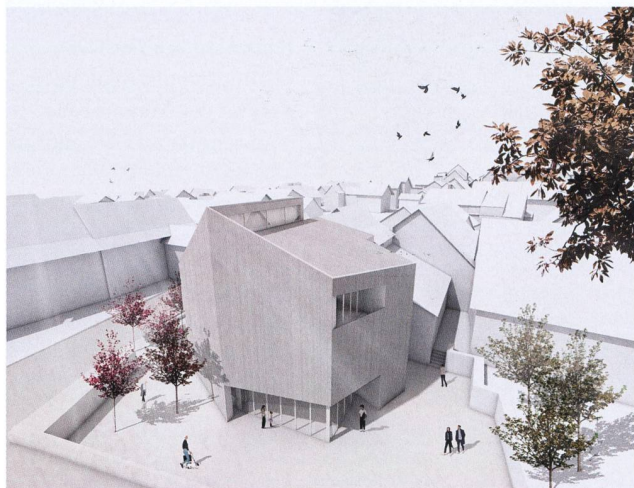
3: Der geplante Museumsneubau schliesst an den historischen Gebäudekomplex des Schlosses Beringen an (Blick Richtung Südwest).

und zeitgenössischer Architektur herstellen (Abb. 3).⁵ Dieses Versprechen wurde mit den archäologischen Entdeckungen auf die Probe gestellt.

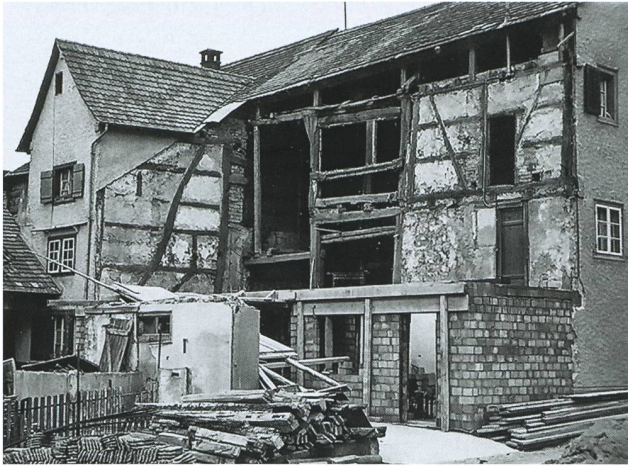
6: Aufnahme während des Umbaus der Steig 5 zu einem Dreifamilienhaus im Jahr 1960. Dabei wurde das hier noch sichtbare Fachwerk aus dem Spätmittelalter (Bildmitte) abgebrochen.

Die zwischen Februar und Mai 2020 durchgeführten Bauuntersuchungen ergaben mindestens fünf Bauphasen zwischen dem Spätmittelalter und 1700. Jüngere Umbauten werden hier nicht vorgestellt.¹⁶ Von Interesse ist im Weiteren nur die Nordhälfte des Gebäudes, da die südliche, strassenseitige Hälfte 1960 beim Umbau der Liegenschaft zu einem Dreifamilienhaus unerkant abgebrochen worden war. (Abb. 6).

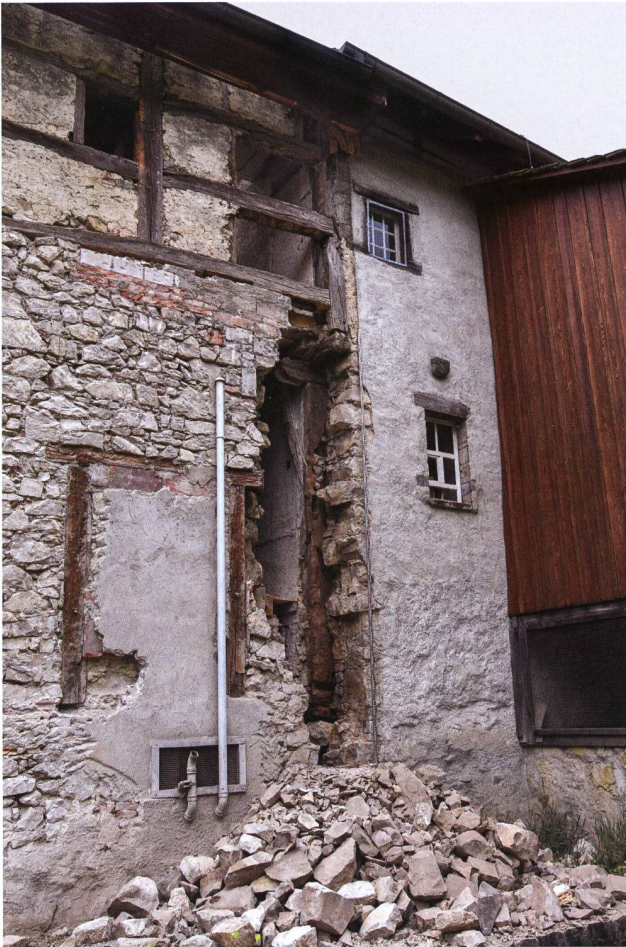
9: Während der Abbrucharbeiten ist an der Schnittstelle beider Hausteile die Versteinerung der Nordfassade gut sichtbar. Die Mauer ist dem Eckständer des Hausteils West (rechts) vorgesetzt und Wartesteine rechnen mit einer baldigen Fortsetzung der Maurerarbeiten im Hausteil Ost (links).

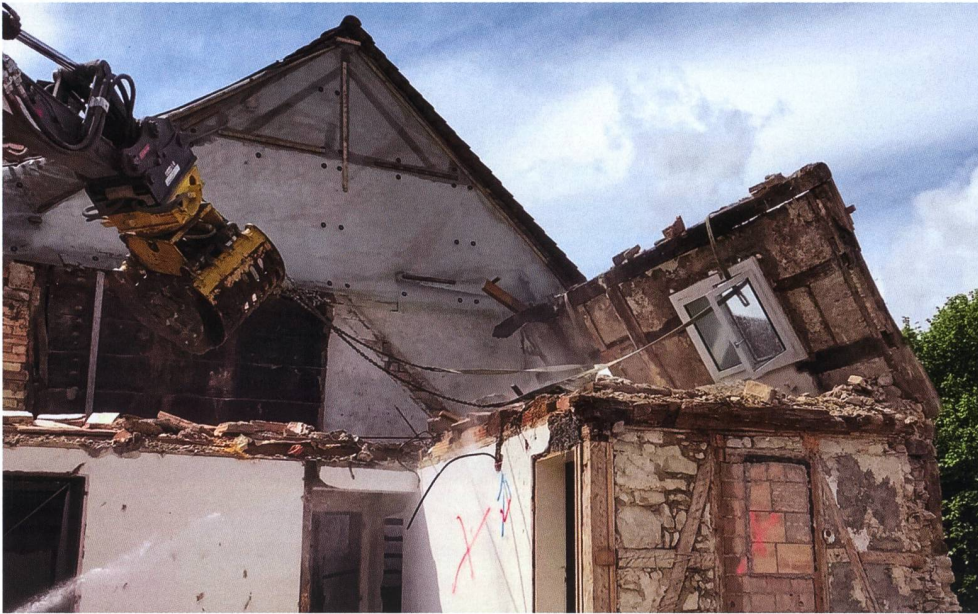
11: Im Mai 2021 wird das Fachwerk von 1472/73 abgebrochen. Hinter der Baggerschaufel ist die Rückseite der Stubenbohlenwand von 1466/67 zu sehen.

unmöglich. So fuhr am 18.5.2021 der Bagger auf und zerlegte den historischen Fachwerkbau (Abb. 11).

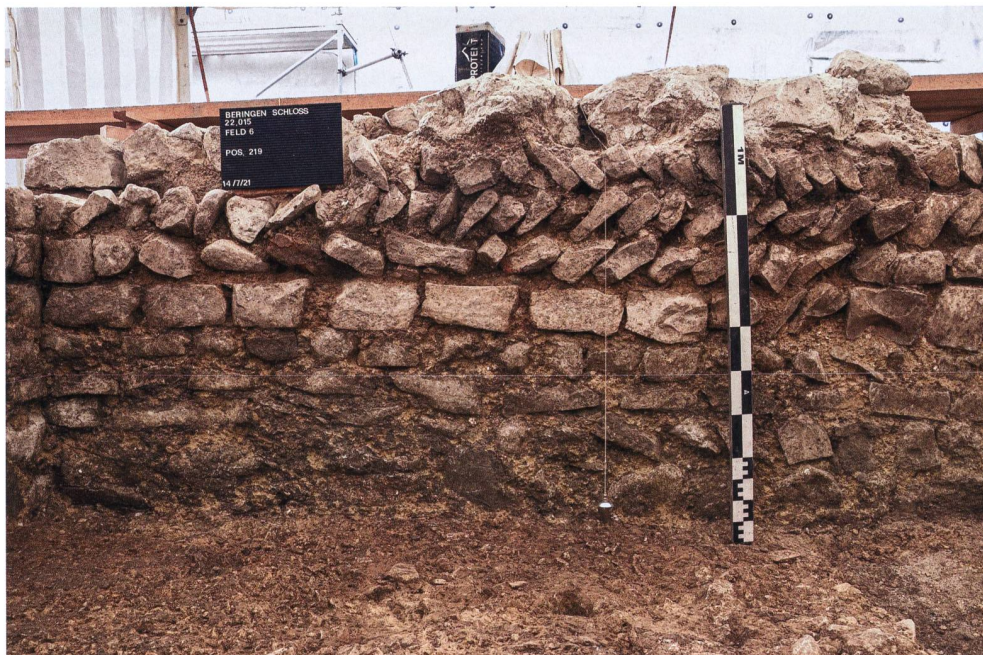
13: Westwand des hochmittelalterlichen Kellers mit dreilagigem Ährenverband (*opus spicatum*).

Gemauerter Keller des 11. oder 12. Jh.: Ältester Steinbaubefund war ein Keller, der durch spätere Abtragungen gekappt und daher noch maximal einen Meter tief erhalten war. Die einhäutigen Kellermauern bestanden aus Kalksteinen, die von einem gelblichen, lehmigen Mörtel zusammengehalten wurden (Abb. 13). In der untersten Lage waren grössere, unregelmässige Kalkbruchsteine verbaut, darüber folgte ein Mauerwerk aus kleinteiligeren, lagig geschichteten Steinen. Die drei obersten erhaltenen Lagen waren im Ährenverband gesetzt (*opus spicatum*). Diese Mauertechnik kommt in der Stadt Schaffhausen verschiedentlich an Gebäuden des ausgehenden 11. bis zur Mitte des 13. Jh. vor.²⁸ Die Sohle des Kellers reichte bis in den anstehenden Kalkschotter, der hier deutlich verdichtet und verschmutzt war. Der Keller war verfüllt mit vielen Kalk- und Bollensteinen,

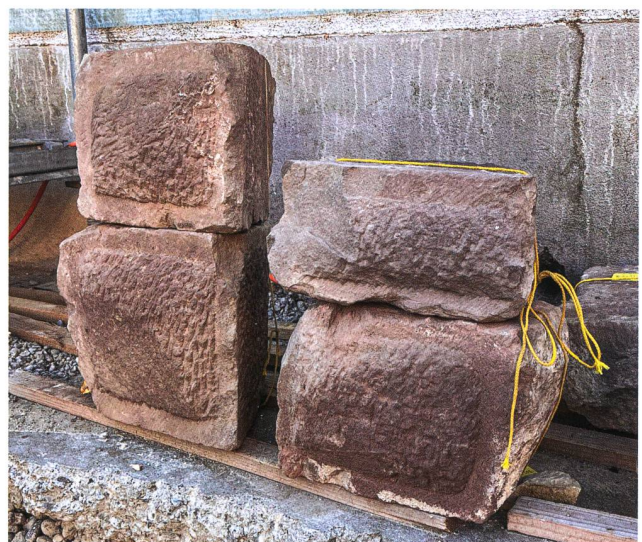
16: Behauene Standsteine aus dem Graben, die vermutlich von Schiesscharten in der Umfassungsmauer stammen.
