Zeitschrift: Mitteilungen der Naturforschenden Gesellschaft in Bern

Artikel: Naturschutzinspektorat des Kantons Bern : Bericht 1996

Kapitel: 2: Gestaltung, Pflege und Aufsicht in Naturschutzgebieten

2. Gestaltung, Pflege und Aufsicht in Naturschutzgebieten

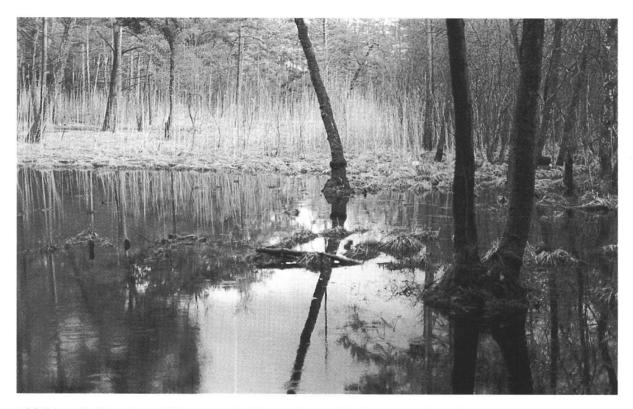
Abbildung 2: Neue Amphibienteiche im Naturschutzgebiet Lörmoos. (Foto W. Frey, März 1997)

Die in einem Pflegeplan für das **Lörmoos** festgehaltenen Pflegeziele konnten erreicht werden. Als Vervollständigung wurden in diesem, für Amphibien von nationaler Bedeutung eingestuften Gebiet noch zwei Amphibienteiche geschaffen (*Abb.* 2).

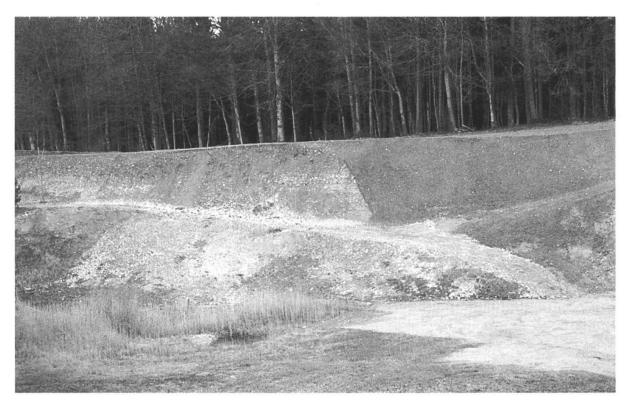
Abbildung 3: Grube Schwarzhäusern nach Abschälen der Humusdecke. (Foto W. Frey, März 1997)

Da im Mittelland Ruderalflächen, welche früher durch mäandrierende Flüsse immer wieder neu geschaffen wurden, fehlen, müssen diese für Pionierarten von Fauna und Flora besonders wichtigen Flächen von Menschenhand wieder gestaltet werden. Für die Schaffung von solchen Flächen bieten sich stillgelegte Kiesgruben bestens an. Die Grube Schwarzhäusern, eine ehemalige Kiesgrube, welche schon etliche Jahre stillliegt, drohte im Laufe der Jahre zu überwachsen und zu verbuschen und war daher nicht mehr attraktiv für Pionierarten. Damit sich wieder Pionierarten einstellen, musste geeigneter Lebensraum geschaffen werden. Um dies zu erreichen, wurde die Hälfte der Grube sowie die südliche Böschung mittels eines Baggers abgeschält (Abb. 3). Auch konnte der verlandete Weiher, ebenfalls ein Amphibienlaichgebiet von nationaler Bedeutung, wieder abgetieft und die Wasserfläche vergrössert werden.

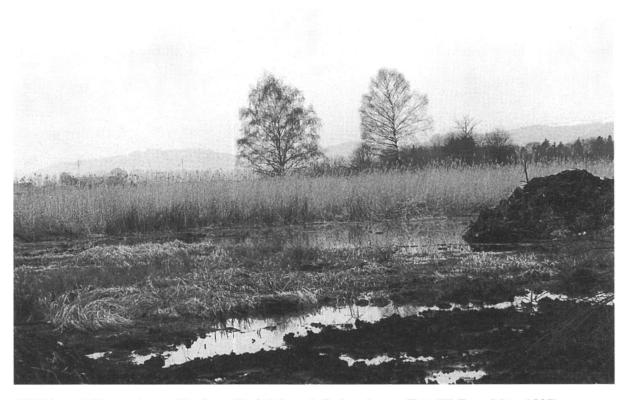
Abbildung 4: Naturschutzgebiet Inser Torfstich nach Entbuschung. (Foto W. Frey, März 1997)

Im Winter 94/95 wurden im Inser Torfstich kleine verbuschte Flächen maschinell entstockt (Abb. 4). Dank dieser Aktion gedeihen in dieser Fläche drei im Seeland vom Aussterben bedrohte Pflanzen: Gift-Hahnenfuss (Ranunculus sceleratus), Verlängertes Labkraut (Galium elongatum), Dreiteiliger Zweizahn (Bidens triportita), welche auch auf der roten Liste zu finden sind, wieder recht üppig. In der gleichen Fläche wachsen wieder zwei Pflanzen, (Nickender Zweizahn Bidens cernua, Zypergras-

Segge *Carex pseudocyperus*), welche gesamtschweizerisch bedroht sind. Diese Funde ermutigten uns, die stark verbuschte Moorfläche zu drei Vierteln zu entbuschen und die Stöcke zu entfernen.

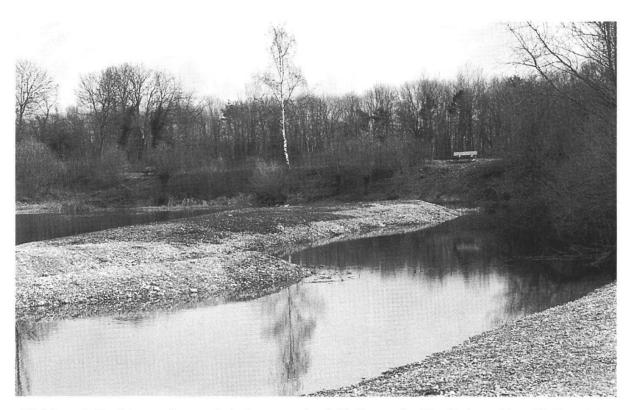
Abbildung 5: Büeltigenweiher nach Aufwertung durch Freilegen der Kiesflächen. (Foto W. Frey, März 1997)

Der **Büeltigenweiher**, eine im Grundwasserbereich und mitten in einer intensiv bewirtschafteten Landwirtschaftszone liegende ehemalige Kiesgrube in der Gemeinde Kallnach, drohte randlich zu verbuschen. Damit gingen die Werte eines Pionierstandortes verloren. Durch Freilegung der Kiesfläche konnte das Gebiet maschinell aufgewertet werden (*Abb*. 5).

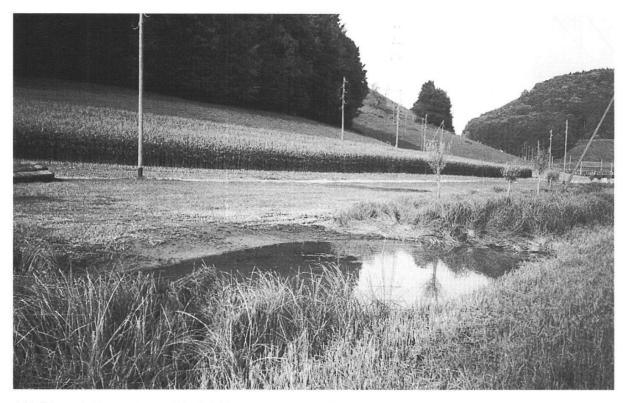
Abbildung 6: Naturschutzgebiet Bickigenmatte: Durch flachufrige, lokale Aufweitungen des bestehenden Grabens wird das Lebensraumangebot für die kleingewässerspezifische Fauna verbessert. (Foto Ph. Augustin, Oktober 1996)

Im Schutzgebiet **Bickigenmatte** (Wynigen) wurden durch Ausweitungen des bestehenden Grabens vier Tümpel ausgehoben. Der gewässerspezifischen Kleintierfauna steht nun dank unterschiedlichen Gewässertiefen und dem Wechsel zwischen vegetationsfreien sowie stark verwachsenen Kleingewässern ein vielfältiges Lebensraumund Laichplatzangebot zur Verfügung (*Abb.* 6).

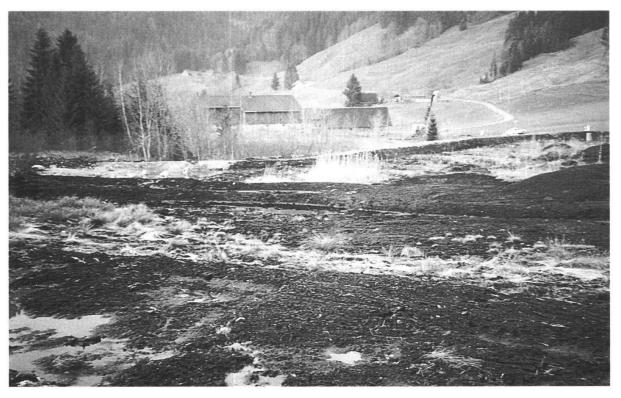
Abbildung 7: Naturschutzgebiet Steinmösli kurz nach den Regenerationsarbeiten. (Foto R. Keller, April 1997)

Massnahmen des Gestaltungsplanes konnten teilweise im Berichtsjahr ausgeführt werden. Andere Arbeiten, wie beispielsweise das Anpflanzen von Hochmoorzeigerpflanzen und das Regulieren der Wasserniveaus der einzelnen Teiche, mussten wegen des frühen Wintereinbruchs auf das Jahr 1997 verschoben werden (*Abb. 7*).

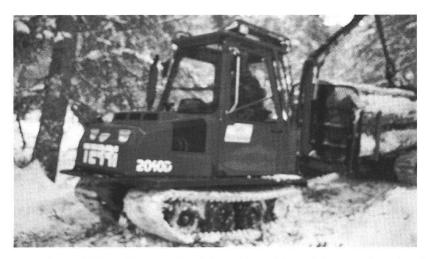
Abbildung 8: Kleinfahrzeug Terri 2020 D, welches sich im praktischen Test gut geeignet hat, mit Raupen, Hebekran und mit 3 m³ Holz beladenem Raupenanhänger. (Foto R. Keller, November 1996)

- 1. Begehen und Abgrenzen des Gebietes
- 2. Holzschlag, mit Fällen der Bäume in Richtung des Aufrüstplatzes
- 3. Herausziehen der ganzen Bäume mit der Krone voran aus dem Moorgebiet mit einer selbstfahrenden und ferngesteuerten Seilwinde
- 4. Abasten und Ablängen der ersten Serie Bäume (9 bis 15 m³) beim Aufrüst-/Abtransportplatz sowie Liegenlassen der Äste
- 5. Abtransportieren der aufgerüsteten Bäume mit dem Terri 2020 D
- 6. Zweiter Holzschlag und Abasten am gleichen Ort wie bei der ersten Serie usw.

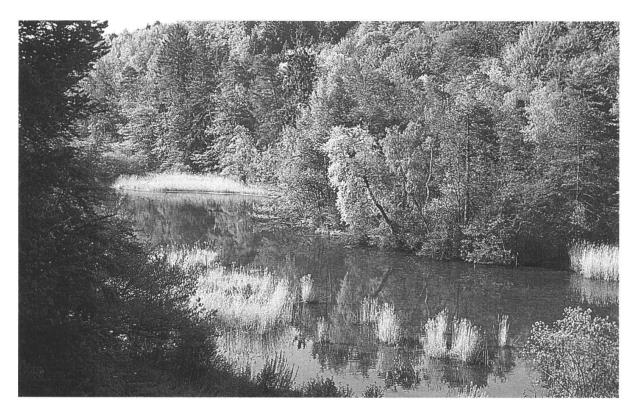
Abbildung 10: Aspekt vor der Sanierung. Der niedrige Wasserstand macht dem Fisch- und Schilfbestand zu schaffen. Einst kompakte Schilfzonen lösen sich auf. (Foto: P. Weber, Mai 1992)

Die starke Beschattung der Wasserflächen und der Teichrandzonen verhinderte das Gedeihen der angestrebten verschiedenartigen Fauna- und Florabestände (Abb. 10).

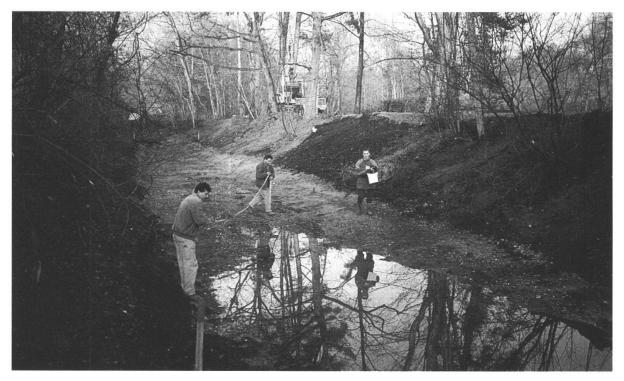
Abbildung 11: Ausbaggerung von verschlammten Tümpelbereichen. Die variierenden Tiefen des Aushubes gewährleisten verschiedene Lebensräume für wasserbezogene Lebewesen. (Foto: P. Weber, Dezember 1994)

Die Bauarbeiten wurden in vier Etappen unterteilt. Dank gezielten Ausholzaktionen kann heute den verschiedensten Lichtbedürfnissen von Lebewesen entsprochen werden. Mit den ausgehobenen Erdmassen aus den Tümpelbereichen sind Auflandungszonen erstellt worden, welche schon vor der Sanierung einen hohen Verwaldungsgrad aufwiesen. Die neueingebaute Lehmschicht zur Abdichtung der Teichrandbereiche wurde mit einem Sand-Kies-Gemisch überdeckt, um allfälligen Ausschwemmungen vorzubeugen (Abb. 11).

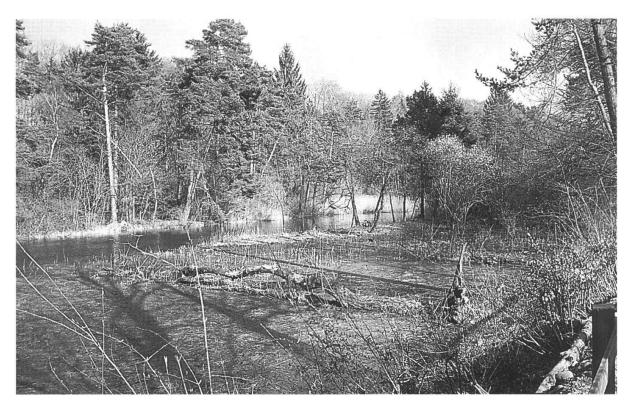
Abbildung 12: Erneut überflutete Flachwasserzonen im südlichen Bereich stellen revitalisierte Lebensräume für Lebensgemeinschaften von Auenlandschaften dar. (Foto: P. Weber, Mai 1995)

Der Wasserstand konnte mit Hilfe der Abdichtungsmassnahmen der Randzonen um etwa 40 cm angehoben werden. Die Reaktivierung von verschiedenen ehemaligen Feucht- und Nassuferzonen wie auch der Rückgang der Verbuschung sind deutlich erkennbar (Abb. 12).

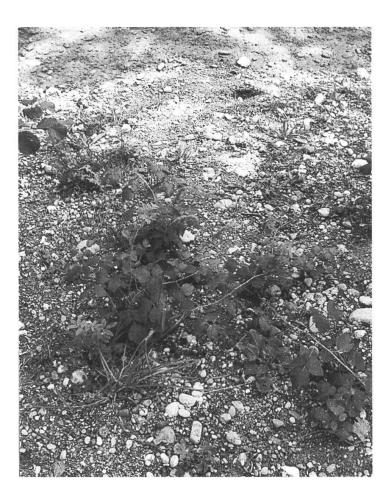
Abbildung 13: Pionierpflanzen mit omnipräsenter Kratzbeere an einem der neu aufgebauten Uferabschnitte entlang dem Reckweg: Die Vegetation nimmt sich bei der Eroberung neuer Kiesflächen mehr Zeit als angenommen wurde. (Foto C. Marchal, Juli 1996)

Eine erste Beurteilung der Aufnahmen zeigt, dass sich an den Böschungen entlang der ausgehobenen Mulden in den besonnteren Abschnitten eine üppige Schlagflur einstellt, in der die Kratzbeere zur Dominanz gelangt (Abb. 13).

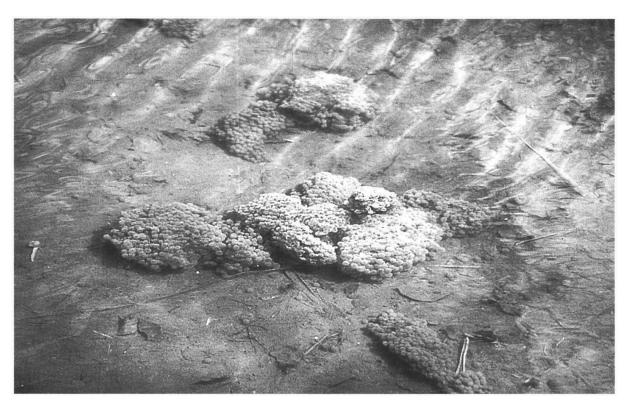
Abbildung 14: 1996 konnten alleine im Weiherausläufer entlang des Reckweges 149 Laichballen des Grasfrosches gezählt werden. (Foto B. Lüscher, 1996)

Schon aufgrund der Daten einer einzigen Kartiersaison zeichnet sich aus zoologischer Sicht ein Erfolg der Sanierungsmassnahmen ab. Die Mulden wurden mehr oder weniger stark von Molch- und Libellenarten in Beschlag genommen. Froschlurche verhalten sich den neuen Lebensräumen gegenüber etwas zurückhaltender. Wahrscheinlich beeinträchtigt dabei der in Beziehung mit der tiefer liegenden Aare stehende Wasserspiegel sowie die eher niedrige Temperatur des Wassers den Fortpflanzungserfolg der Amphibien. Hingegen konnte eine Ringelnatter beobachtet werden, die sich eine Mulde als Lebensraum ausgewählt hat. Spitzenreiter bei der Nutzung als Lebensraum durch Amphibien, Molche und Libellen sind aber immer noch die gewachsenen, besonnteren Lebensräume, was weiter nicht erstaunlich ist (Abb. 14).
