ANNEXE

Certaines figures de ce mémoire sont disponibles dans cette annexe en couleur.
La lecture se fait ainsi: la figure 22.1 correspond à la figure 1 extraite de l'article 22.
A quelques exceptions près, les figures suivent l'ordre d'apparition dans le mémoire.

NICOLET P., DERRON M.-H. & JABOYEDOFF M. (Eds.), 2013. Les dangers naturels en Suisse: pratiques et développements. Comptes rendus de la deuxième Journée de Rencontre sur les Dangers Naturels (Université de Lausanne, 18 février 2011). *Mémoire de la Société vaudoise des Sciences naturelles* 25: 1-472.

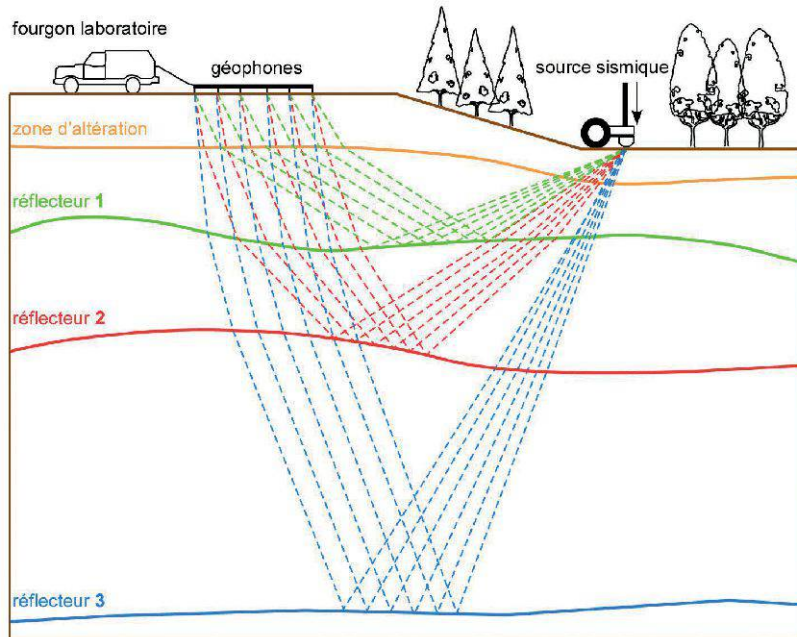
Figure 27.1.–Dispositif d'acquisition par sismique réflexion avec la propagation des ondes qui en résultent.
