Zeitschrift: **Monuments vaudois**

Un chef-d'œuvre pour modèle

La restauration des peintures murales de l'église de Montcherand (1902-1903)

Karina QUEIJO

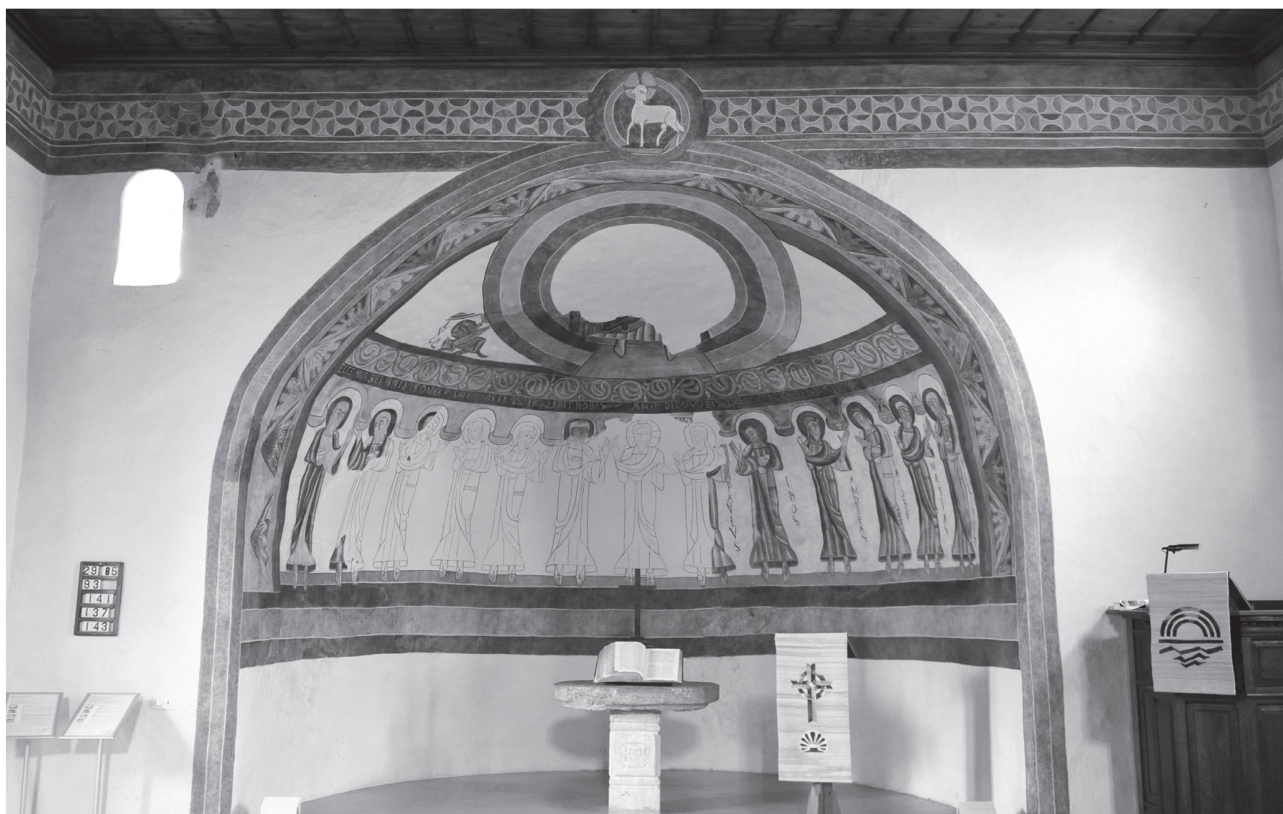
1 *Eglise de Montcherand. Décor de l'abside dans son état actuel (Photo K. Queijo, 2011).*

La restauration d'Albert Naef et d'Auguste Schmid a été perdue en 1970-1971 lors de la dérestauration radicale de Théo-Antoine Hermanès. Sur la demande insistante des paroissiens de Montcherand, son souvenir a cependant été partiellement rétabli en 1991-1992 lors de la restauration de Thérèse Mauris, par le biais notamment des dessins au trait du lithographe Jacques Perrenoud (fig. 1)³³. L'intervention de 1903 – avec son Christ à la main droite simplement tendue – avait toutefois été à son tour copiée entre 1905 et 1907 par Ernest Correvon – peintre-restaurateur qui collabora ensuite pendant de nombreuses années avec Naef – dans le chœur de l'église de Donatyre (VD) (fig. 7), lui aussi daté de la fin du XI^e-début du XII^e siècle, mais n'ayant par contre conservé aucun décor de cette époque³⁴.

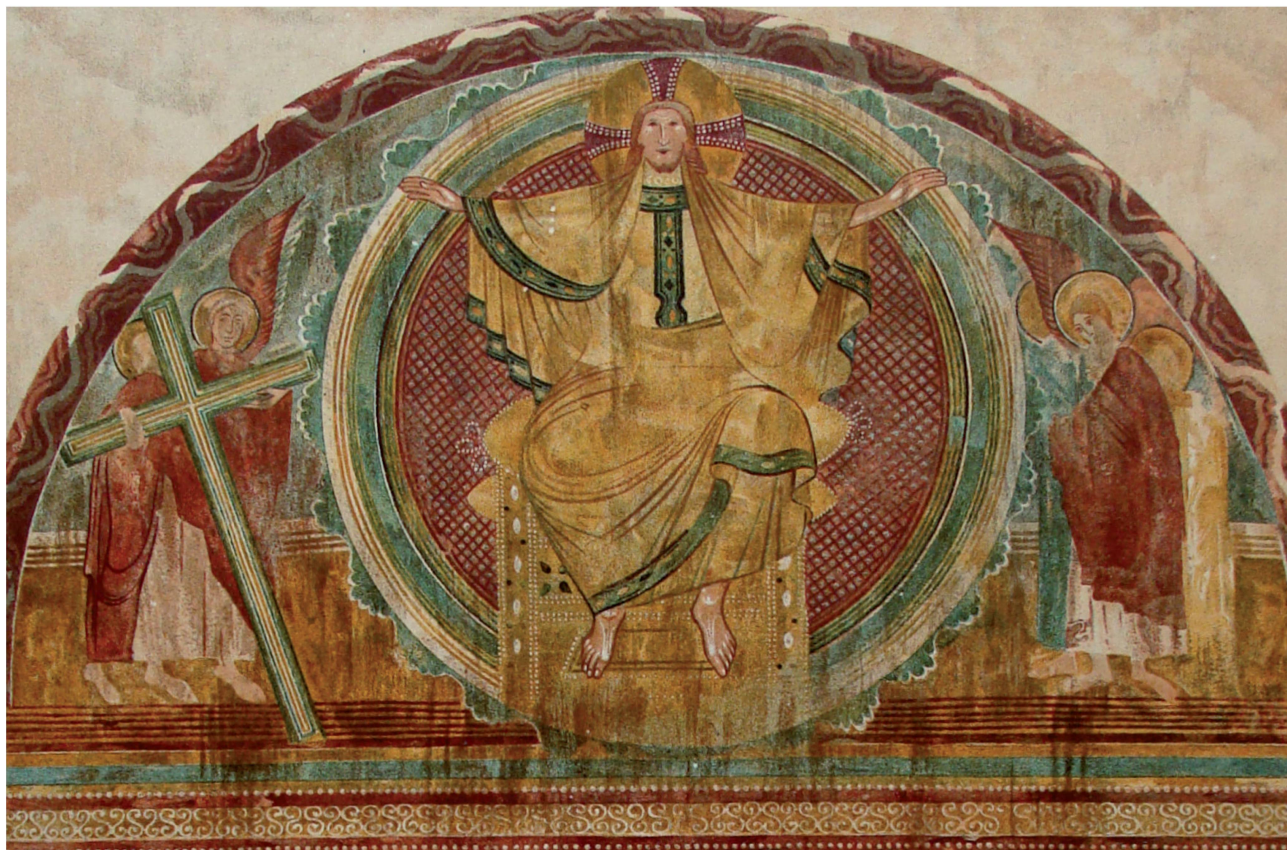
2 Chromolithographie publiée dans GÉLIS-DIDOT & LAFFILLÉE (cf. note 16), édition de 1896, pl. III.
Christ peint dans le vestibule de l'église de Saint-Savin-sur-Gartempe.

Quelques réponses se trouvent dans la source utilisée par Naef et Schmid pour restituer la nouvelle décoration. On constate en effet que le modèle pour le Christ de Montcherand n'est pas tiré du célèbre ouvrage monographique sur Saint-Savin écrit par Prosper Mérimée en 1845²⁷, mais bien du Gélis-Didot & Laffillée conseillé par Zemp. La confrontation entre la restitution au trait de Schmid (fig. 5) avec, d'une part, la chromolithographie du volume de Mérimée (fig. 4) et, d'autre part, celle du Gélis-Didot & Laffillée (fig. 2), est éloquent : l'absence du geste de la bénédiction de la main droite, les traits du visage, les drapés du vêtement ou l'ornement vertical sur la poitrine du Christ de Montcherand correspondent parfaitement à la chromolithographie de ce dernier ouvrage. Par ailleurs, on y trouve également publiés non seulement le Christ de la crypte avec le tétramorphe ayant inspiré l'ange et l'aigle de Montcherand (fig. 3), mais également l'agneau de Saint-Gilles de Montoire-sur-le-Loir (fig. 6)²⁸.

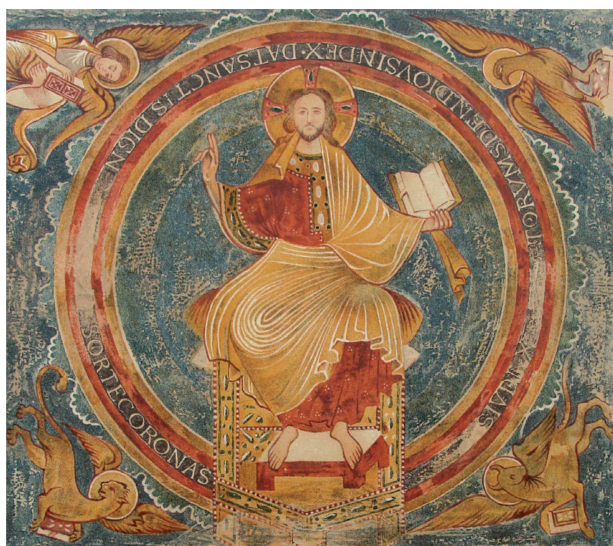
3 Chromolithographie publiée dans GÉLIS-DIDOT & LAFFILLÉE (cf. note 16), édition de 1896, pl. II. Christ peint dans la crypte de l'église de Saint-Savin-sur-Gartempe.

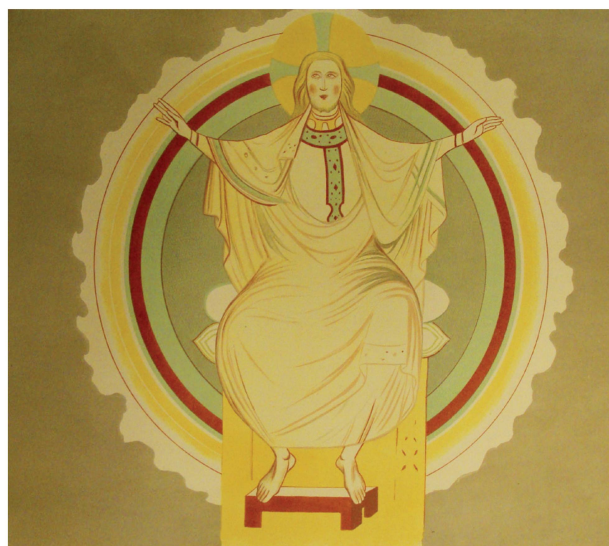
4 Chromolithographie publiée dans MÉRIMÉE 1845 (cf. note 27), pl. I.
Christ peint dans le vestibule de l'église de Saint-Savin-sur-Gartempe.

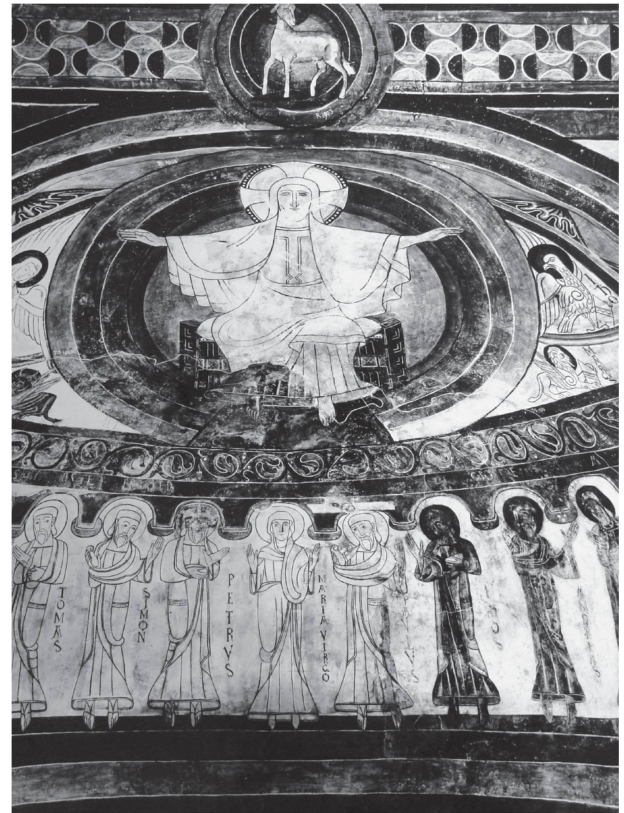
5 Eglise de Montcherand. Décor de l'abside après la restauration de 1903 (ACV, AMH, B 270 [B. 707]).

Une courte mise en contexte de la pratique de la copie lors de la restauration des monuments médiévaux permettra de comprendre pourquoi cette intervention est alors si largement répandue; l'analyse plus particulière du cas de l'église de Montcherand, dont le décor de l'abside est restitué en 1903 (fig. 5) sur le modèle des peintures murales de l'église abbatiale de Saint-Savin-sur-Gartempe en France (Vienne) – chef-d'œuvre de la peinture murale médiévale européenne – montrera à quel point les restaurations sont alors influencées par les études historiques en cours¹.

Bien qu'aucune correspondance ne rende compte des décisions prises suite à ce rassemblement de documentation, l'aspect final de l'abside de Montcherand ne permet aucun doute: si pour l'élément central, Schmid semble avoir librement créé une figure de la Vierge²⁴, le décor du cul-de-four a été restitué au trait près d'après des peintures murales de Saint-Savin-sur-Gartempe en France (Vienne), un des ensembles précisément cités par Josef Zemp, tandis que l'agneau au sommet de l'arc absidal reprend celui ornant le même emplacement à Saint-Gilles de Montoire-sur-le-Loir (Loir-et-Cher).

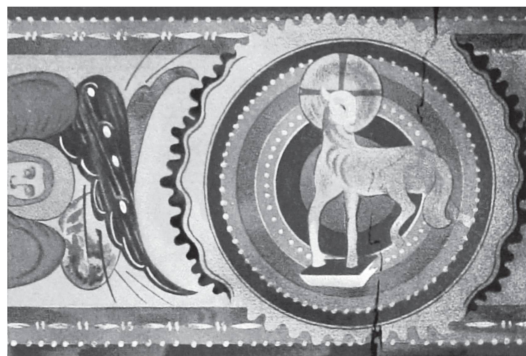
6 Chromolithographie publiée dans GÉLIS-DIDOT & LAFFILLÉE (cf. note 16), édition de 1896, pl. V. Agnus Dei peint au-dessus de l'abside centrale de l'église de Montoire (Loir-et-Cher).

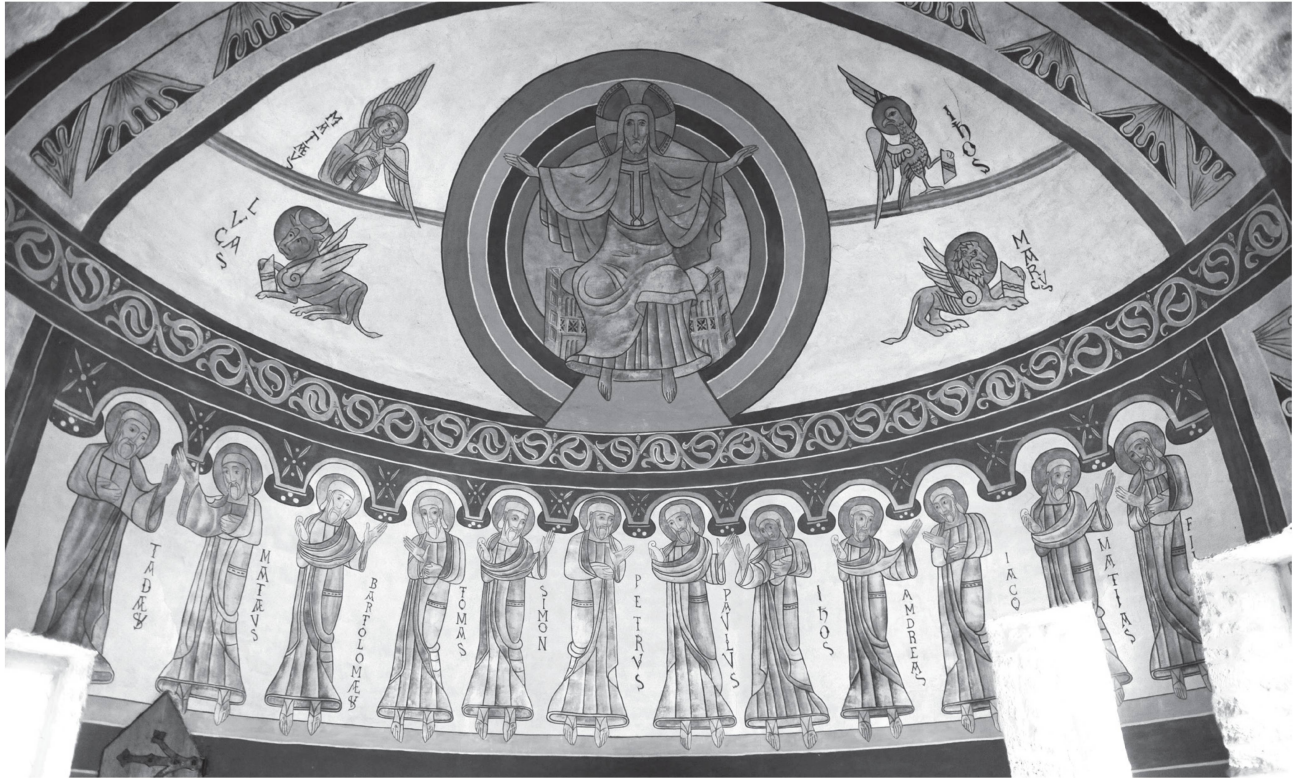
7 Eglise de Donatyre. Décor de l'abside créé par Ernest Corveon entre 1905-1907 sur le modèle du décor de Montcherand restauré par Schmid (Photo K. Queijo, 2011).
