Restauration d'édifices en molasse

Trois exemples dauphinois, entre doctrine et pratique

Olivier Naviglio

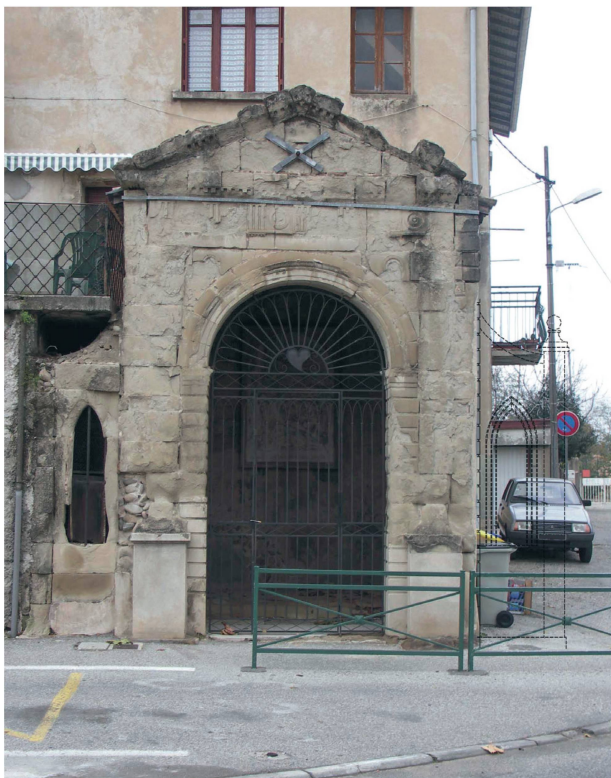
1 *Grand Voyage de Romans-sur-Isère (Drôme - France), station XXI. État de l'oratoire avant et après travaux (Photos agence Naviglio).*

Irrégulièrement et parfois mal entretenus, tous les oratoires souffrent aujourd'hui de dégradations avancées. Une partie du cimetière, dans lequel se trouve la moitié des stations, est actuellement fermé au public. Quelques stations en ville ont aujourd'hui disparu. La station XXI est la dernière avant l'entrée dans le cimetière des Récollets. Elle est aussi la plus importante. Des aménagements sauvages ont été réalisés autour et à l'intérieur de celle-ci :

- une construction adossée puis une terrasse au-dessus de l'oratoire ont grandement compromis la mise hors d'eau;
- un réseau d'eaux usées mal réalisé à l'intérieur de l'oratoire a augmenté les remontées capillaires d'eaux particulièrement acides.

Cet environnement non maîtrisé provoqua une dégradation jusqu'à un stade qui présageait la disparition totale de l'édifice. Le petit bas-côté droit a probablement disparu entre les deux guerres mondiales, suite à la régularisation de la voirie.

Étant donné l'impossibilité de récupérer le moindre élément de la façade, le parti retenu a été celui d'une reconstruction totale. Dans une logique de composition, la restitution du bas-côté disparu a été demandée par l'Inspection des Monuments Historiques. Cette dernière ne s'est pas faite pour une raison d'impossibilité juridique: l'emplacement est référencé en voirie sur le cadastre. Les travaux ont donné lieu à une dépose minutieuse permettant un relevé très précis des dernières modénatures nettement identifiables. Celles-ci ont été comparées aux traités d'architecture classique en vogue dans la première moitié du XIX^e siècle. La fidélité à l'existant a été reconduite jusque dans les subtilités d'appareillages servant à masquer certains joints verticaux de part et d'autre des pilastres. Comme personne ne souhaitait cacher que la façade fut entièrement reconstruite, ni fausses usures, ni vieillissement prématuré, n'ont été réalisés.
