# Discussion critique B : solutions proposées

Autor(en): **Rück, Stanislas**

Zeitschrift: **Monuments vaudois. Hors-série**

Conservateur des monuments historiques à Fribourg

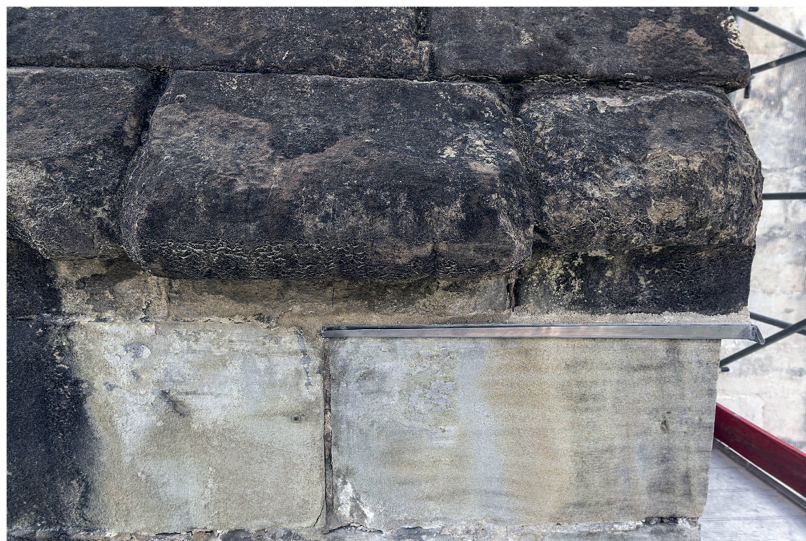
3 *Le même élément après équipement d'une coulisse de ferblanterie (photo Claude Bornand, 2021).*

En raison du caractère extrêmement novateur des solutions proposées et de la nécessité de s'interroger sur la possibilité de transposer l'approche théorique dans la pratique, M. Liévaux se demande s'il ne serait pas prudent qu'une phase expérimentale ait lieu sur différentes portions de la façade du monument lui-même, avant toute intervention généralisée et ce pendant une durée suffisamment longue, une année par exemple. Au-delà des analyses et des mesures qui sont effectuées sur le monument, cela permettrait de s'assurer que les ouvrages de ferblanterie sont suffisants pour canaliser ou éloigner efficacement les eaux de ruissellement en regard de la monumentalité de cet édifice et de la complexité des phénomènes météorologiques. En d'autres termes, il serait prudent de s'assurer que le caractère chirurgical des ouvrages de ferblanterie ne remette pas en question leur efficacité, voire ne provoque pas ou n'accroisse pas des désordres dans d'autres zones (**fig. 2-3**).

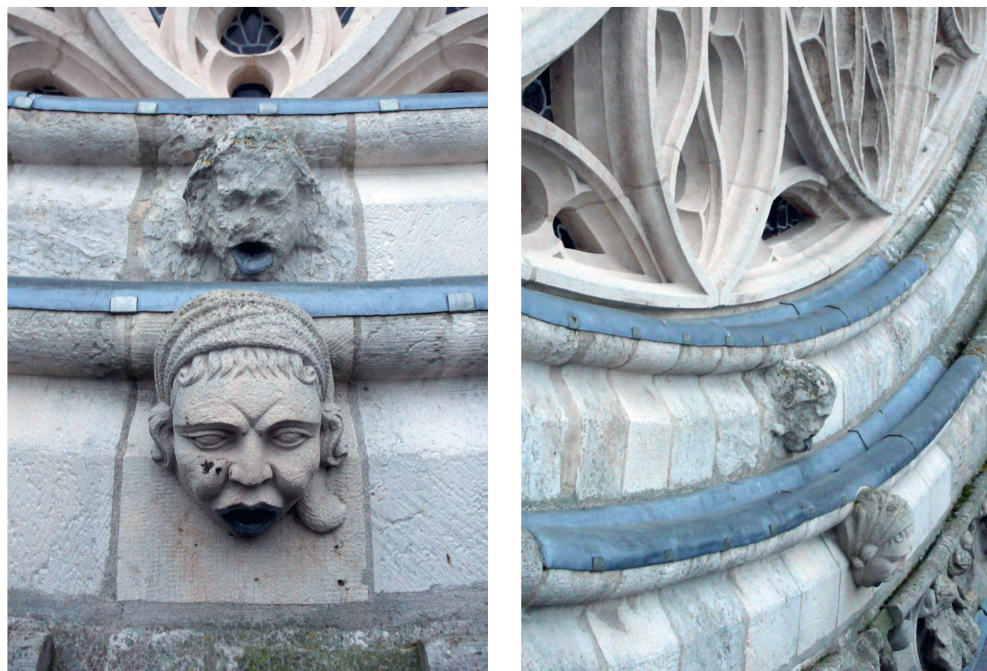
4 Rose de la cathédrale d'Amiens (photo J.-F. Cabestan, 2020). Les roses d'Amiens et de Lausanne présentent des réponses différentes à une difficulté commune : le ruissellement de l'eau sur des moulures toriques. Ces deux exemples montrent que les réflexions menées autour des problèmes de l'eau sont diverses et les solutions qui en résultent multiples.

À l'aide d'exemples, M. Cabestan élargit la perspective du débat. Il a toujours été étonné de voir comment la grande échelle des projets d'architecture, au XVIII<sup>e</sup> siècle par exemple, pouvait descendre jusqu'au dessin du plus menu détail de modénature. Il produit, à titre d'exemple, une étude de profil développant les quatre bandeaux d'étages d'un immeuble d'habitation parisien et souligne l'attention donnée à ces profils qui ne seront pourtant qu'à peine visibles dans la pénombre de la ruelle où ils seront construits. M. Cabestan pense, en outre, que ces corniches si étudiées et soignées n'ont pas été conçues pour protéger la façade contre la pluie, mais plutôt pour donner du style à l'élévation. Ces remarques lui font souhaiter un frein à l'idée de refouiller les profils : il s'agit d'être extrêmement prudent et attentif avant de commencer tout travail de retaille (**fig. 4**).

Il présente, enfin, les solutions de protection contre le ruissellement mises en œuvre à la rose de la cathédrale d'Amiens. L'étude de cet exemple enrichirait certainement la discussion des solutions proposées pour celle de Lausanne.
