# Die unterirdische Entwässerung des Tannwäldli-Karstes in Obbürgen

Fidel Hendry

**Das im Tannwäldli bei Obbürgen anfallende Niederschlagswasser fliesst über künstlich angelegte Gräben zu Schlucklöchern und speist so das wasserdurchlässige Karstsystem im Innern des Bürgenberges. Bei starken oder langanhaltenden Regenereignissen bilden sich über den Schlucklöchern kleine Tümpel. Mit einer Wasserfärbung wurden die Phänomene der unterirdischen Entwässerung des Tannwäldli untersucht.**

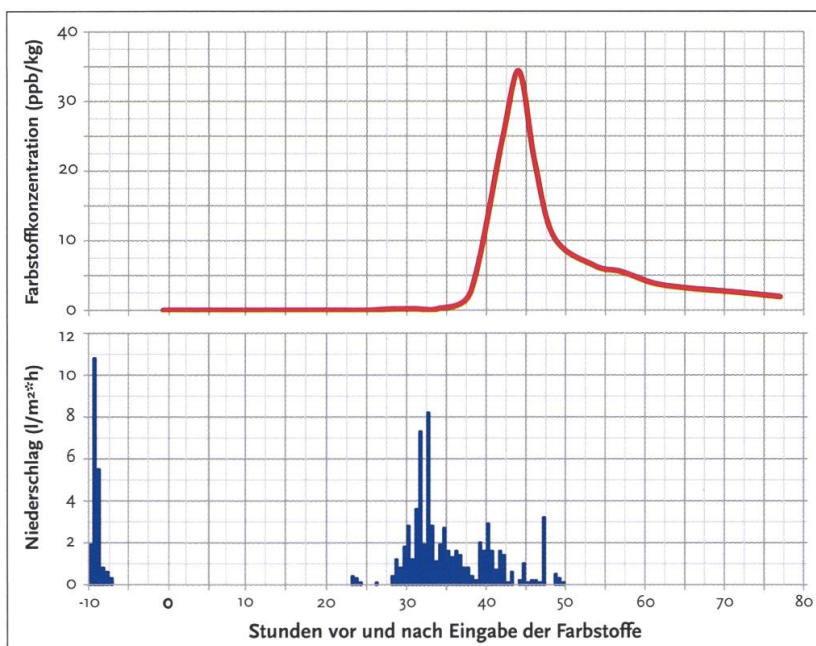
Abb. 11

Durchgangskurve der Farbstoffkonzentration bei der Karstquelle Unter Sagi (ppm = mg/kg) sowie Niederschläge vor und während der Wasserfärbung (Messstelle Amt für Umwelt, Engelbergstrasse 34, Stans)

Der Farbstoff konnte erstmals in der Probe vom 17. Juli 2002 um 11 Uhr, also 28 Stunden nach der Eingabe, detektiert werden (Abb. 11). Daraus lässt sich eine maximale Abstandsgeschwindigkeit von rund 105 Meter pro Stunde ableiten. Rund sechs Stunden später begann die Konzentration stark anzusteigen, bis sie am 18. Juli 2002 um 3:00 Uhr (44 Stunden nach Eingabe) ihr Maximum erreichte. Die dominierende Fliessgeschwindigkeit des Karstwassers aus dem Tannwäldli betrug somit zirka 65 m/h. In der Folge begann die Farbstoffkonzentration bis 50 Stunden nach der Eingabe schnell zu sinken. Anschliessend lief die Durchgangskurve langsam aus.
